**PARECER TÉCNICO**

**Nº 21 933-301**

**AVALIAÇÃO DAS CONDIÇÕES ESTRUTURAIS DO GINÁSIO DE  
ESPORTES CASTELLO BRANCO, LOCALIZADO NO MUNICÍPIO DE  
ARARAQUARA/SP**

**PROGRAMA DE APOIO TECNOLÓGICO AOS MUNICÍPIOS – PATEM**

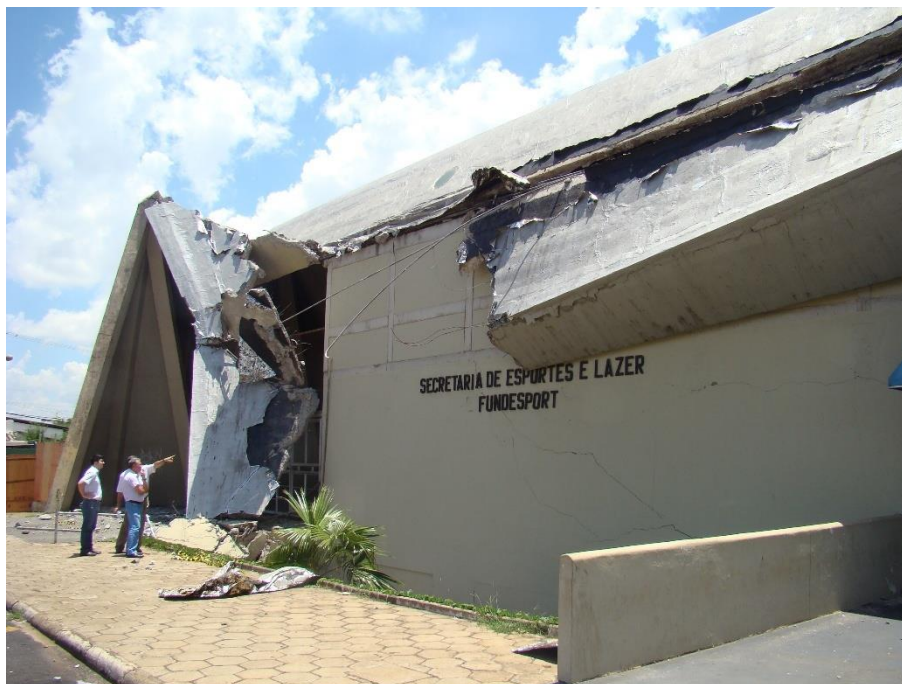
Em 29 de outubro de 2010 desabou parte da viga elemento de uma das extremidades da cobertura do ginásio (**Figura 4**). O IPT foi imediatamente acionado e visitou o local para a elaboração de uma proposta de trabalho. A contratação do IPT foi efetivada e os trabalhos começaram em abril de 2011.

**Figura 4** – Vista da viga elemento 1 rompida em 2010.

Entre as principais recomendações apresentadas no Relatório Técnico nº 122 743-205 destacou-se a necessidade de reconstrução dos elementos 1 e 22, em razão do comprometimento de suas condições de estabilidade. Adicionalmente, foi recomendada a elaboração de projeto de reforço estrutural contemplando a execução de contraventamentos e o enrijecimento das extremidades da cobertura, bem como a substituição e adequação do sistema de impermeabilização.

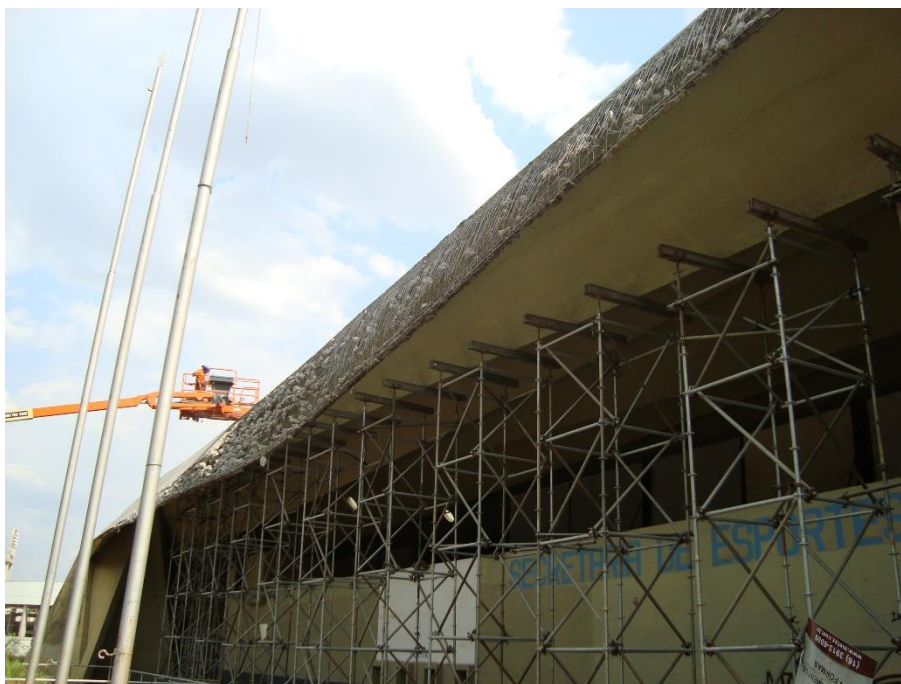
As vigas dos elementos 1 e 22 foram parcialmente demolidas e reconstruídas (**Figura 8 e Figura 9**). Durante essa intervenção, observou-se o aumento da taxa de armaduras secundárias em relação ao projeto original (**Figura 10**). A **Figura 11** apresenta a reconstrução do elemento 22, destacando-se, pelas setas vermelhas, os

**Figura 8** – Demolição da viga elemento 22.

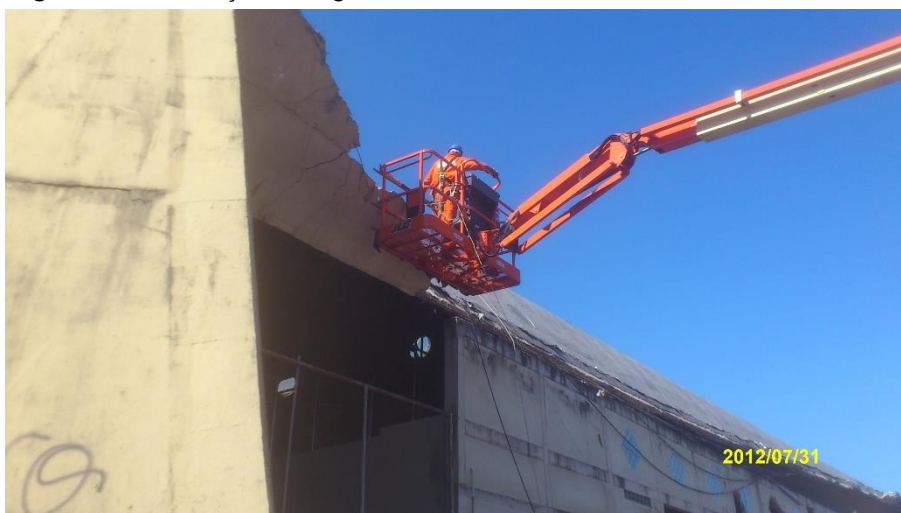
**Figura 9** – Demolição da viga elemento 1.

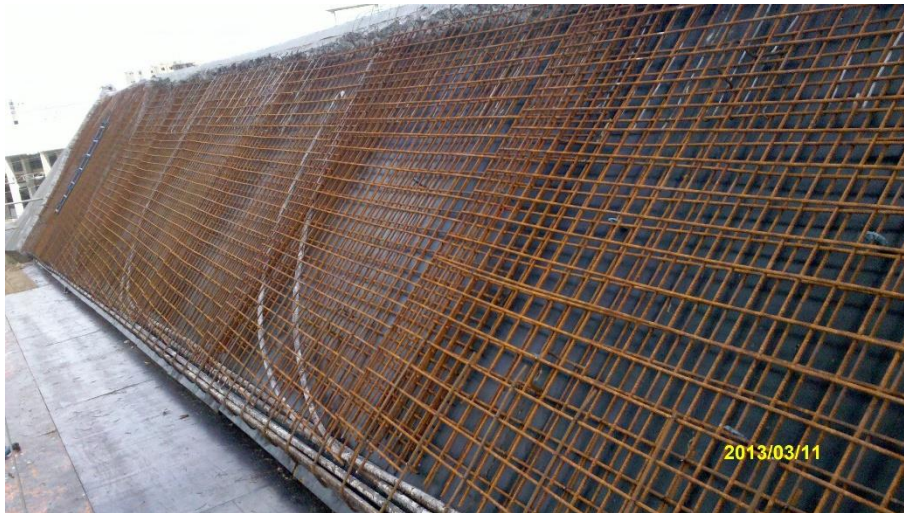
**Figura 10** – Armação da viga elemento 22.

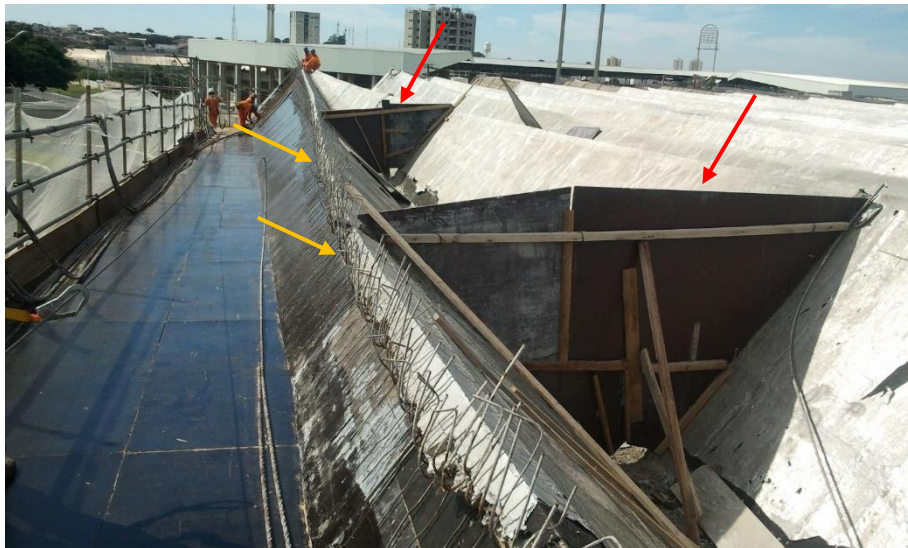
reforços estruturais executados e, pelas setas laranja, a deformação geométrica existente no elemento.

**Figura 11** – Reconstrução da viga elemento 22. As setas vermelhas indicam a fôrma de reforços e as setas laranja mostram a deformação construtiva do elemento 22.

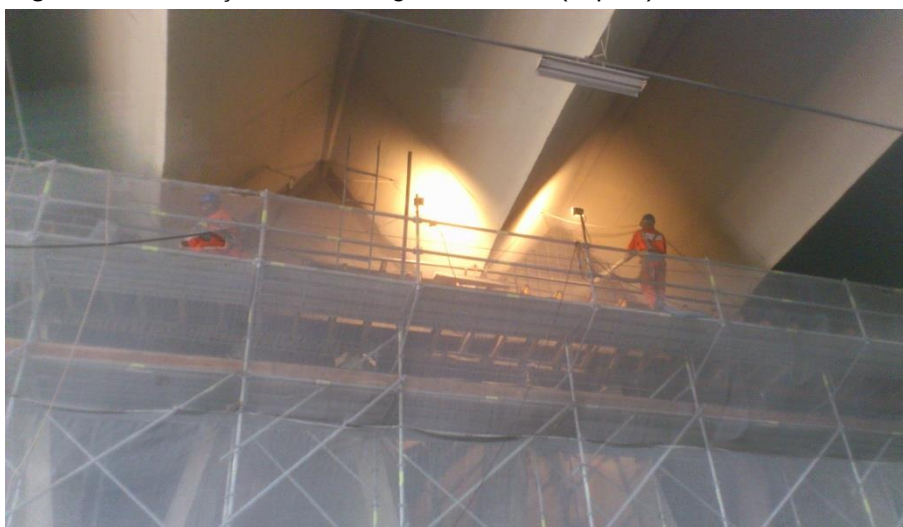
denominados septos, que passaram a interligar as vigas-elemento, aumentando a rigidez transversal da cobertura (**Figura 13**).

**Figura 13** – Reforços entre as vigas elemento (septos).

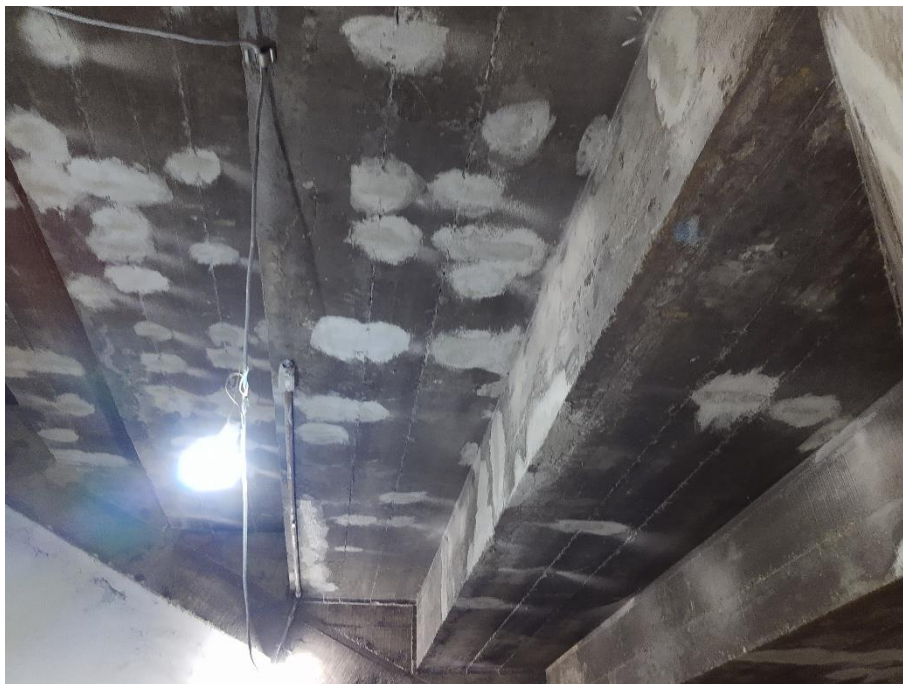
Em 2021, foi realizada uma nova etapa de recuperação estrutural, contemplando a complementação das intervenções executadas em 2013. Os serviços incluíram a injeção de fissuras na face inferior da cobertura (**Figura 15** a **Figura 17**), reparos localizados na região inferior das arquibancadas (**Figura 18**) e recuperação de elementos estruturais nas proximidades dos pilares (**Figura 19**).

**Figura 18** – Reparos na estrutura na região inferior da arquibancada.

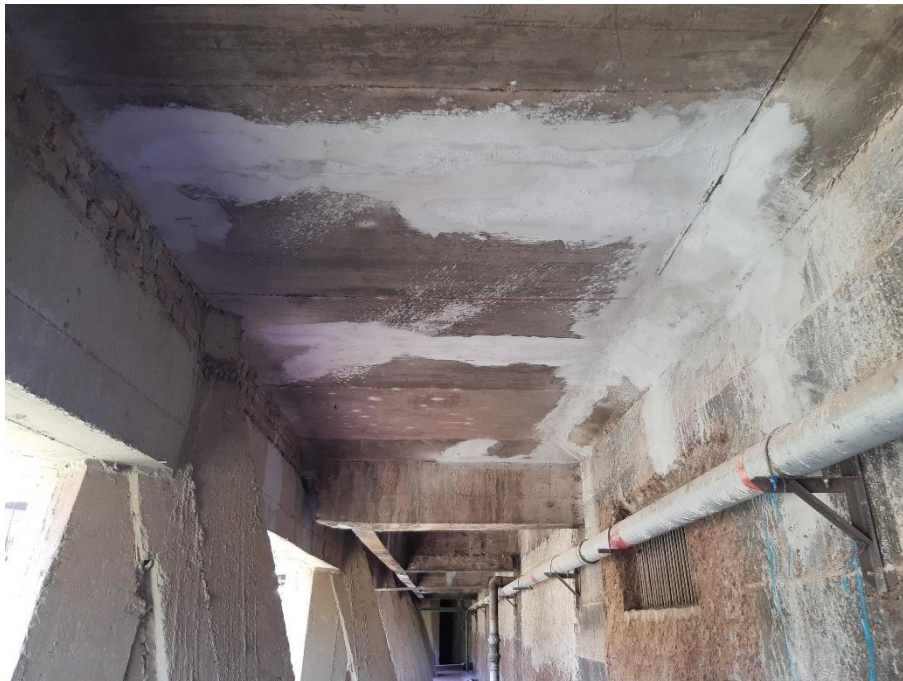
**Figura 19** – Reparos na estrutura próximo aos pilares.

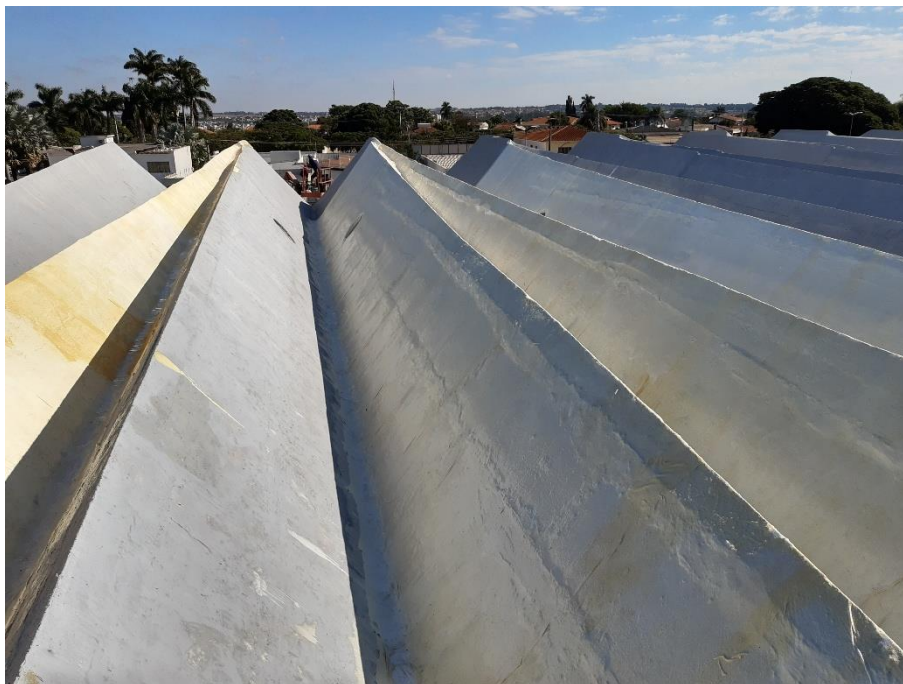
Na mesma intervenção, foi reexecutado o sistema de impermeabilização da cobertura, utilizando-se uma membrana contínua à base de poliuretano bicomponente, aplicada a frio, adequada à proteção da estrutura contra a infiltração de água (**Figura 20**). Conforme a documentação técnica disponível, o sistema possui garantia de 5 anos e vida útil estimada de 20 anos.

**Figura 20** – Execução da impermeabilização em 2021.

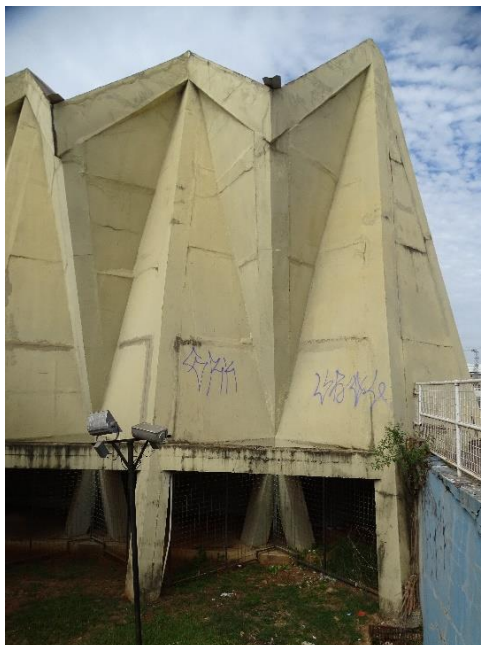
A **Figura 23 e Figura 24** mostram as faces externa e interna da fachada, evidenciando juntas de concretagem com fissuras reparadas e manchas de umidade, representativas das anomalias típicas observadas nesses elementos, sem relevância do ponto de vista da segurança estrutural.

**Figura 23** – Face externa da fachada oeste na região do Elemento 1 – Junta de concretagem com fissuras reparadas e manchas de umidade.

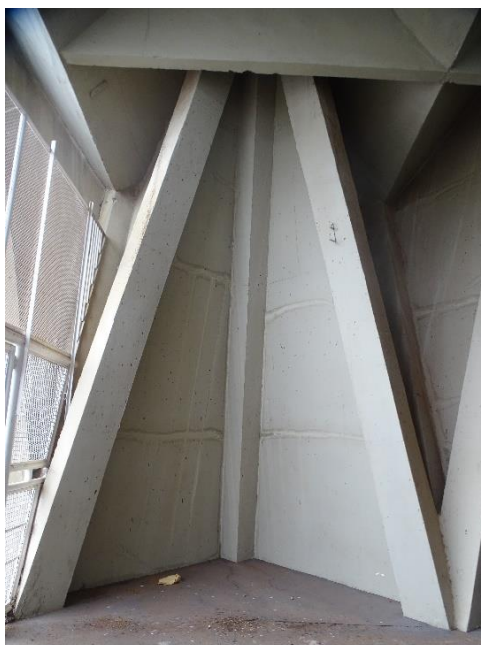
**Figura 24** – Face interna da fachada oeste na região entre os Elemento 1 e 2 – Junta de concretagem com fissuras reparadas e manchas de umidade.

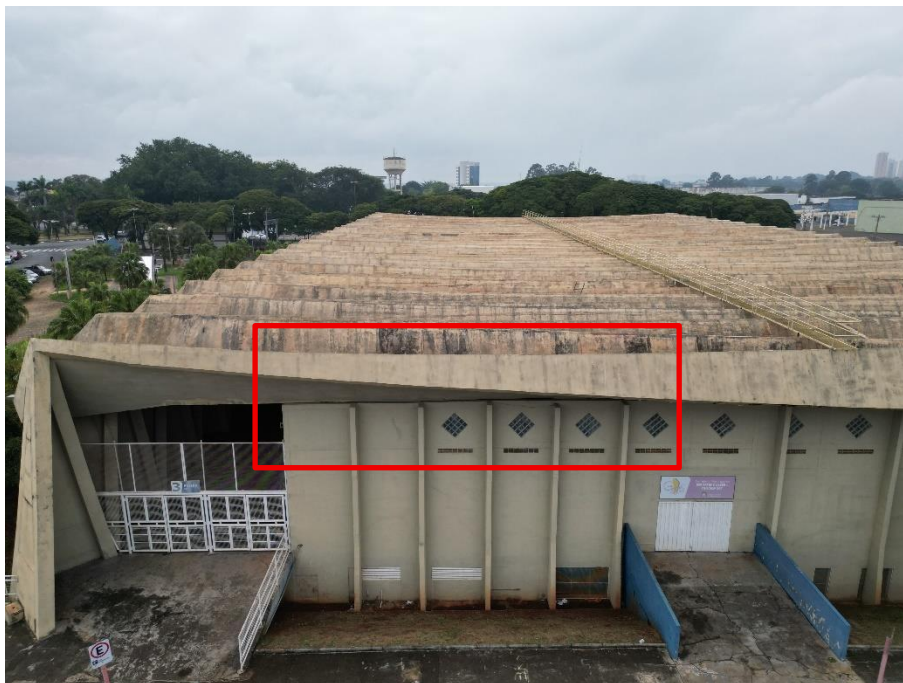
Na região adjacente ao Elemento 1, permanece reduzido o afastamento entre a cobertura e o muro lateral, situação já identificada pelo IPT em 2019. Recomenda-se a execução da adequação anteriormente proposta, mediante o rebaixamento localizado do muro, de forma a eliminar a possibilidade de contato entre esses elementos durante as movimentações térmicas da estrutura (**Figura 25 e Figura 26**).

**Figura 25** – Vista frontal do ginásio. Detalhe da região de proximidade entre a cobertura e o muro.

Conforme Relatório Técnico do IPT nº 157 872-205 de 2019, recomenda-se ampliar o afastamento entre o muro e a cobertura na região adjacente ao elemento 1, mediante a redução da altura do muro em, no mínimo, 10 cm no trecho em que ocorre a menor distância entre esses elementos. A intervenção visa impedir o contato entre a cobertura e o muro, evitando a transferência de esforços não previstos para a estrutura e reduzindo o potencial de formação de novas fissuras.

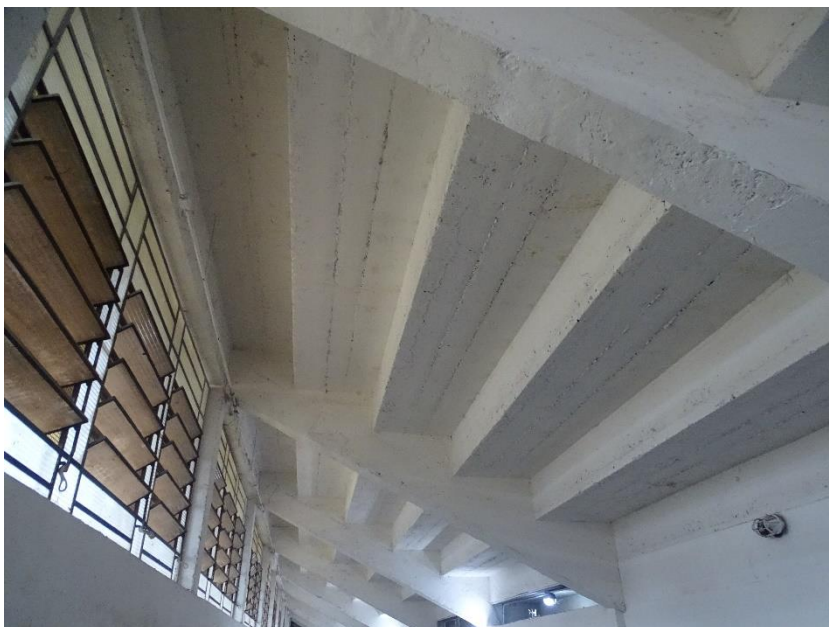
As estruturas das arquibancadas, inclusive nas regiões que passaram por intervenções de recuperação, apresentaram bom estado de conservação, sem evidências de anomalias estruturais relevantes (**Figura 38** e **Figura 39**).

**Figura 38** – Vista inferior do módulo de arquibancada B – Setor 16. Observa-se a inexistência de anomalias aparentes.

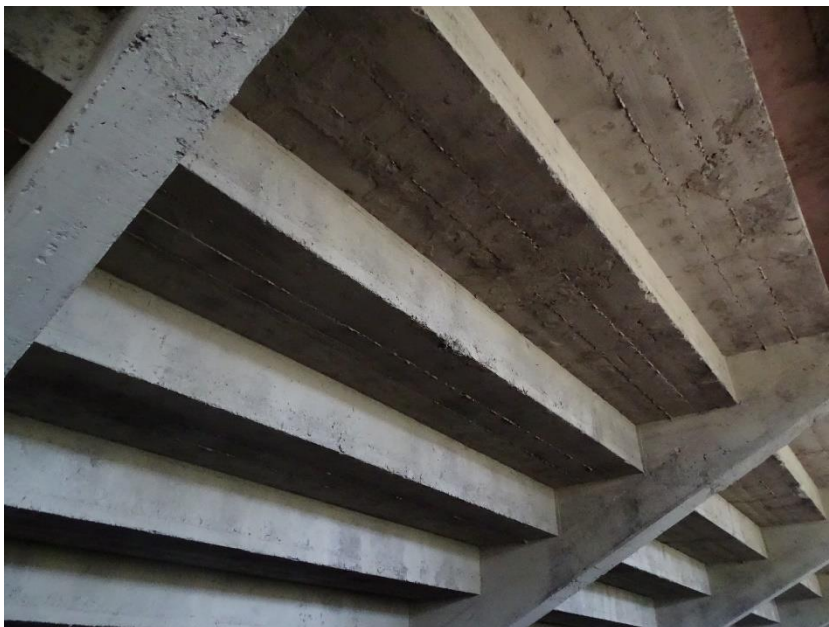
**Figura 39** – Vista inferior do módulo de arquibancada C - Setor 40. Observa-se a inexistência de anomalias aparentes.

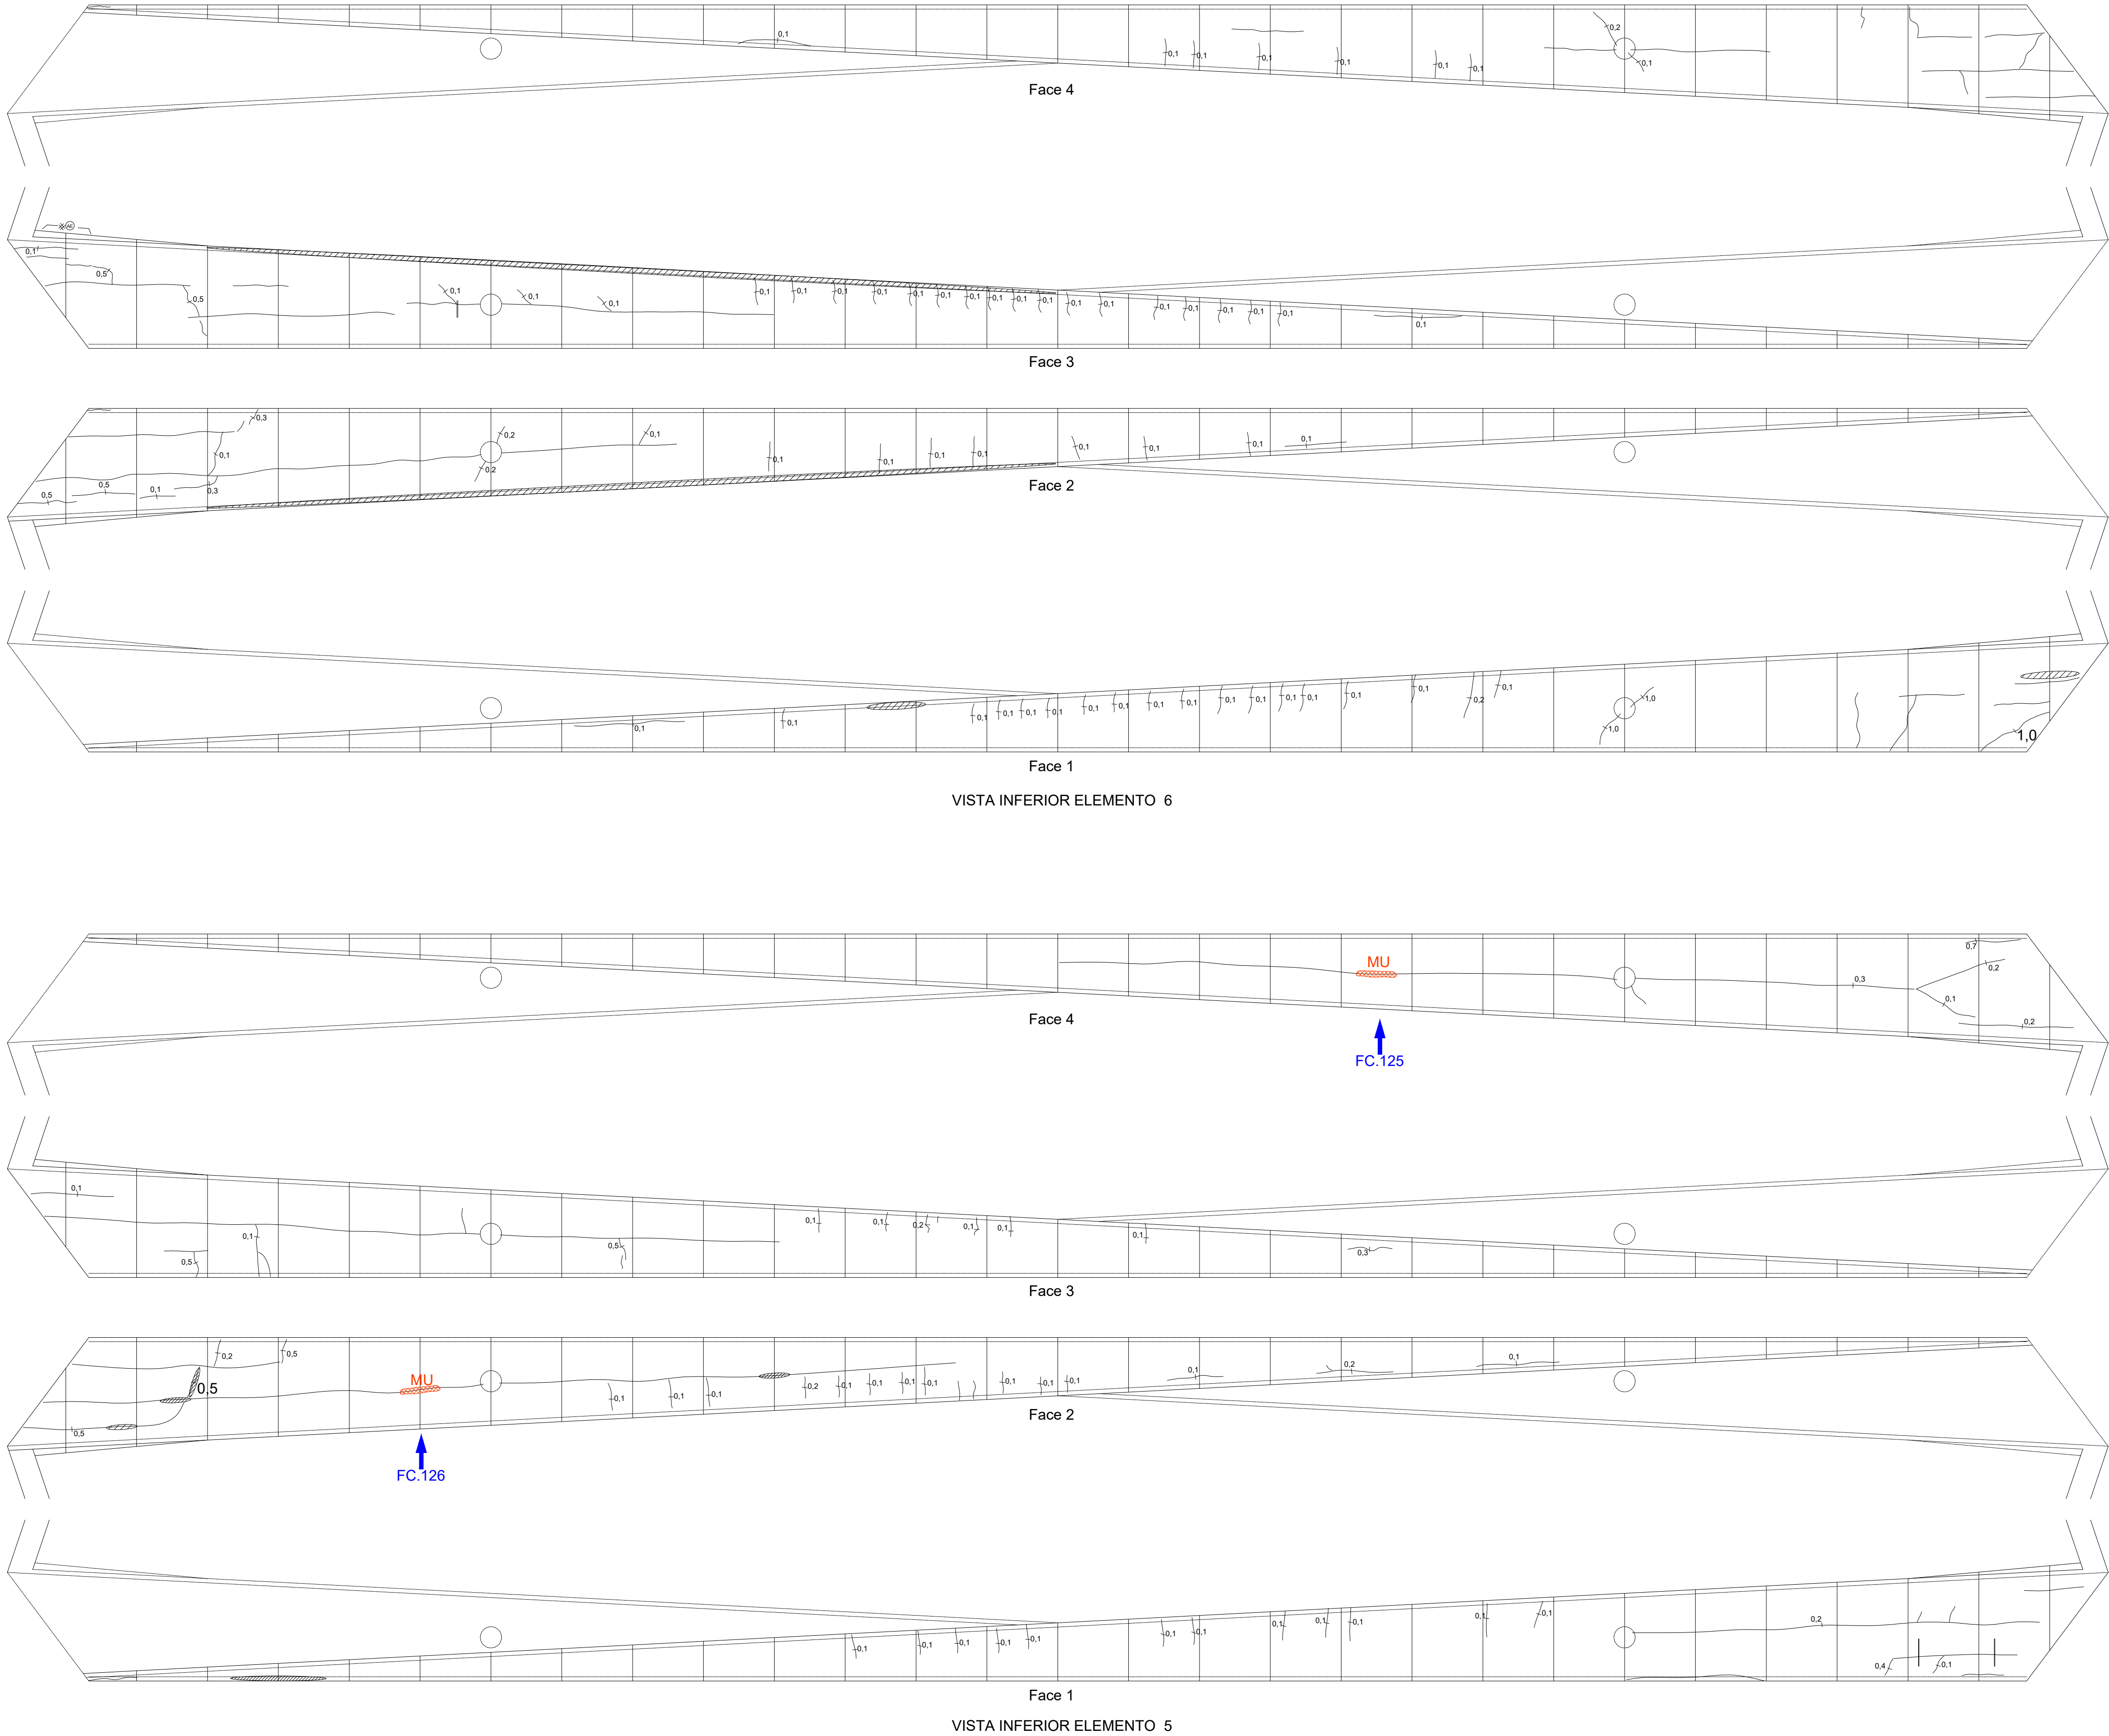
| Data: | 18/06/2026 | Título:<br>VISTA INFERIOR DA COBERTURA INDICAÇÃO<br>DAS ANOMALIAS - ELEMENTOS 5 E 6 | | | |

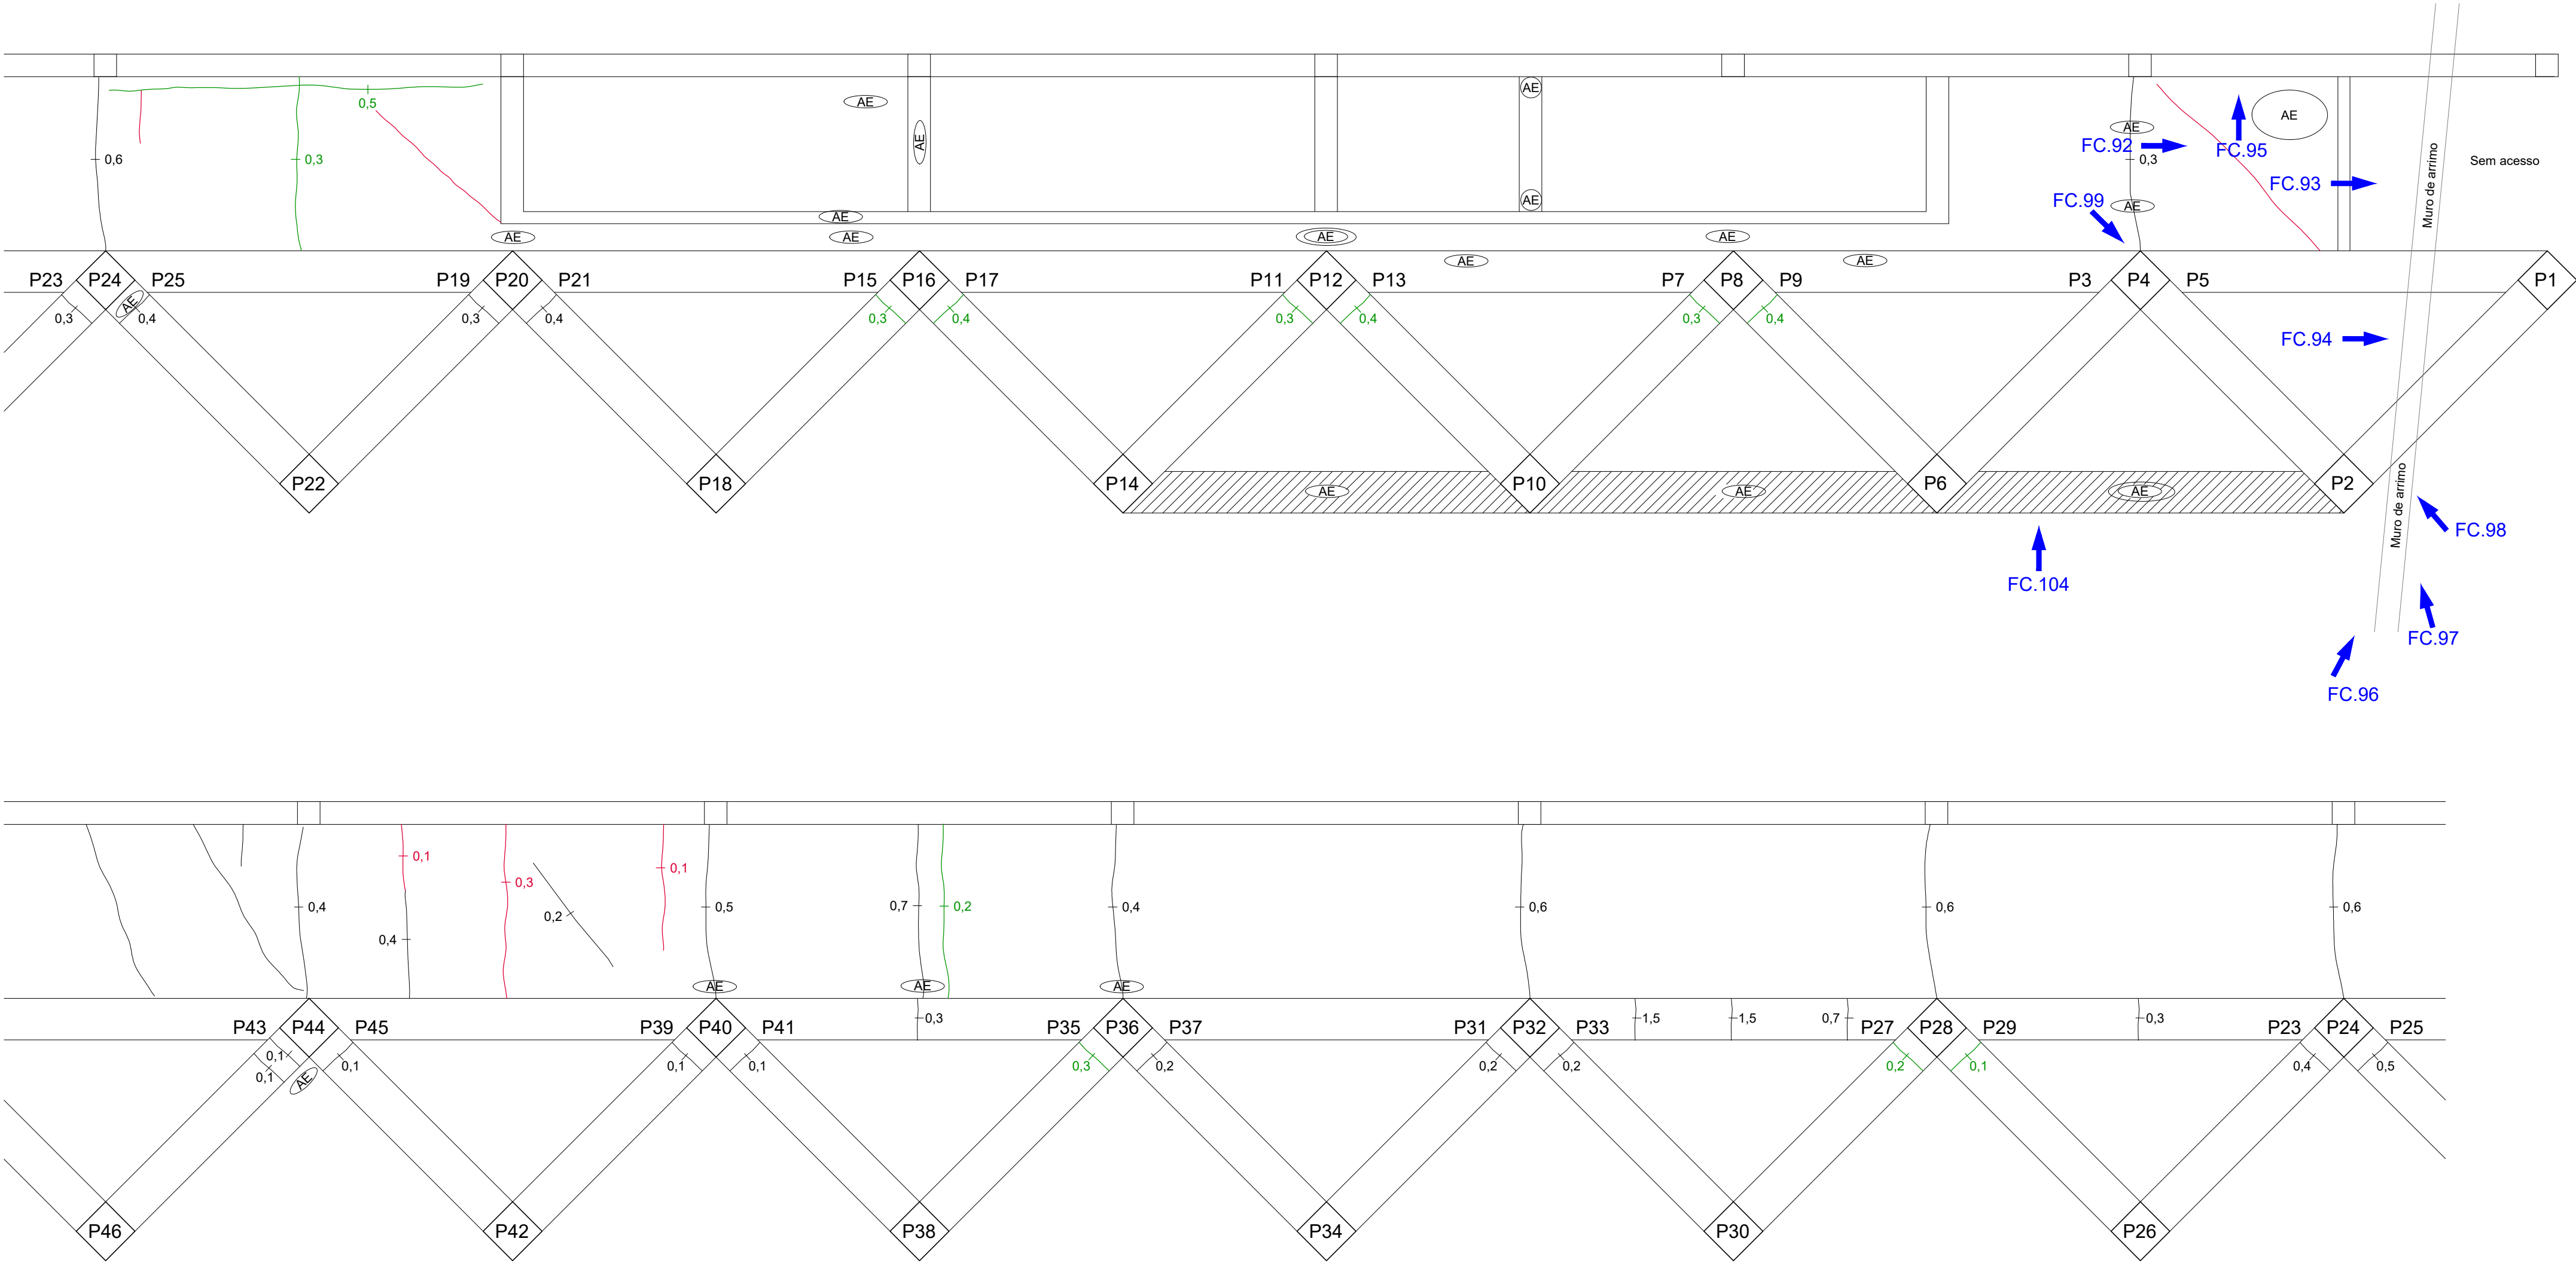
| Data: | 18/06/2026 | Título: INDICAÇÃO DE ANOMALIAS NAS VIGAS DE TRAVAMENTO DOS PILARES DA COBERTURA, NA FACHADA OESTE | | | |

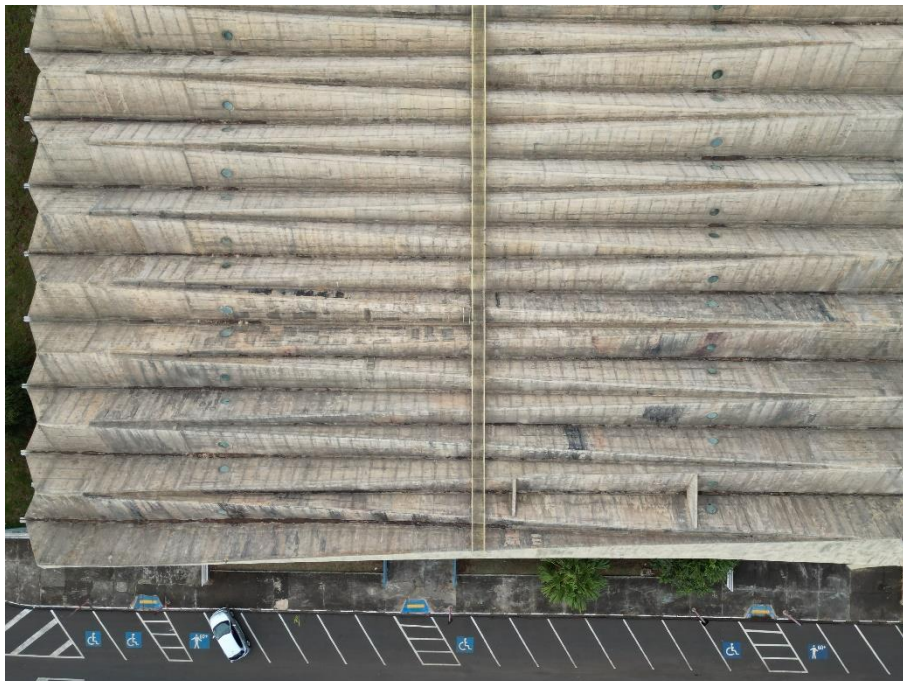
**Figura B.6** – Vista superior da cobertura do ginásio entre os elementos 1 e 8. Nota-se maior concentração manchas escuras entre os elementos 1 a 4.

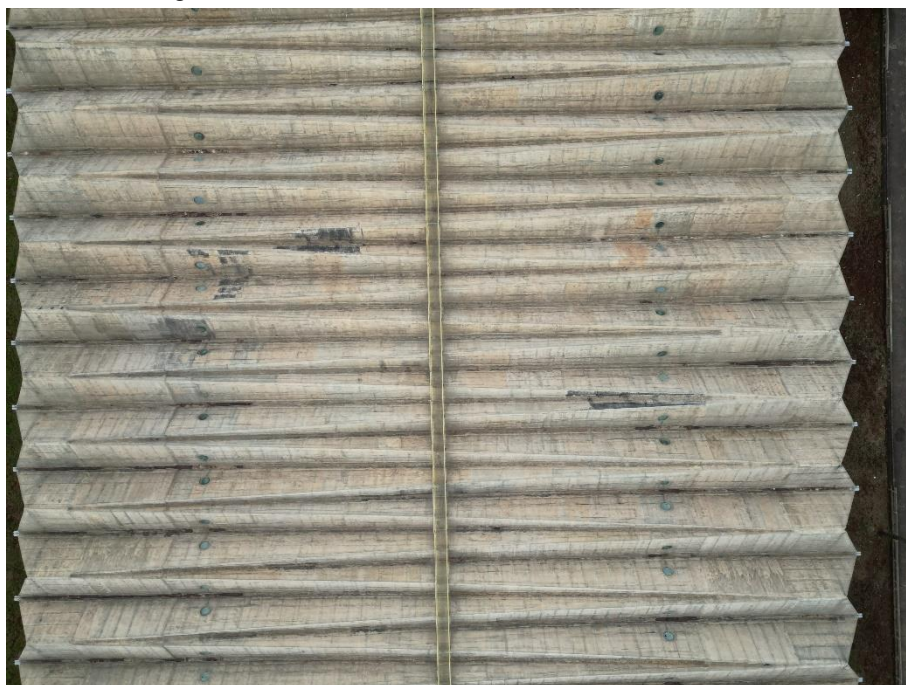
**Figura B.7** – Vista superior da cobertura do ginásio entre os elementos 6 e 15. Nota-se algumas manchas escuras entre os elementos 8 e 12.

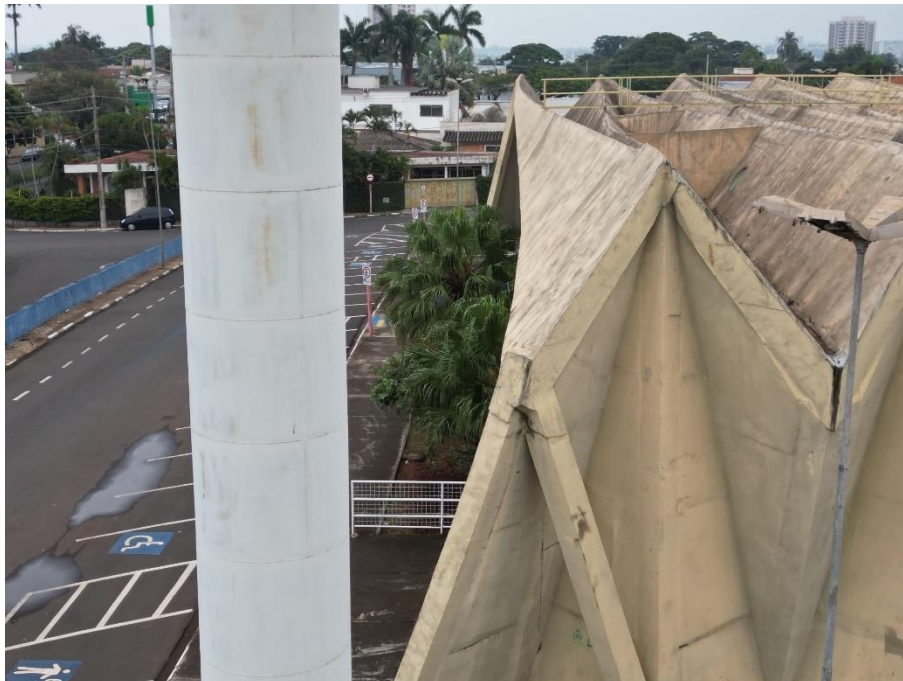
**Figura B.9** – Vista da deformação acentuada construtiva do elemento 1.

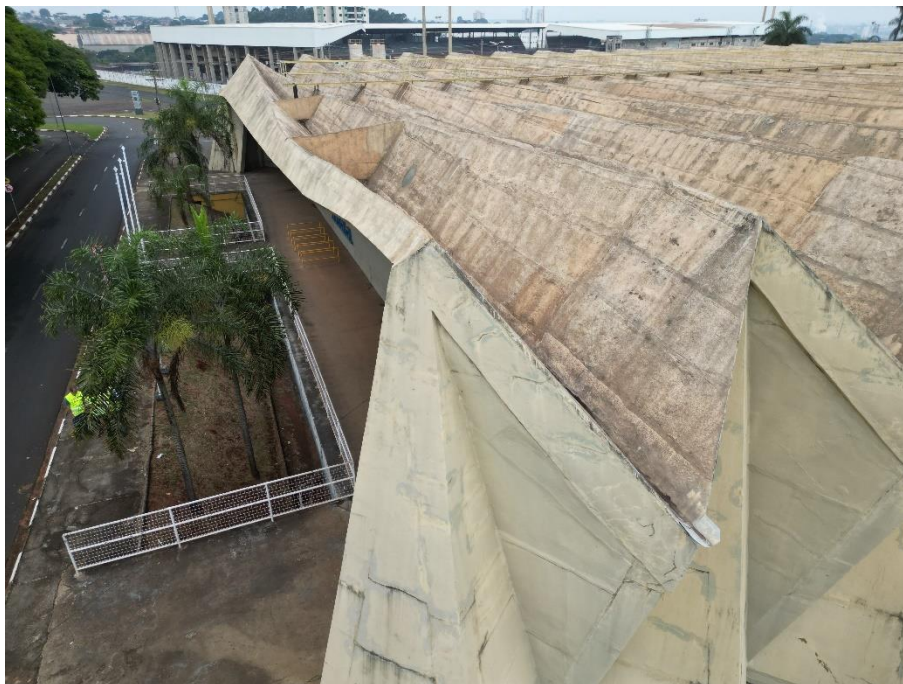
**Figura B.10** – Vista da deformação acentuada construtiva do elemento 22.

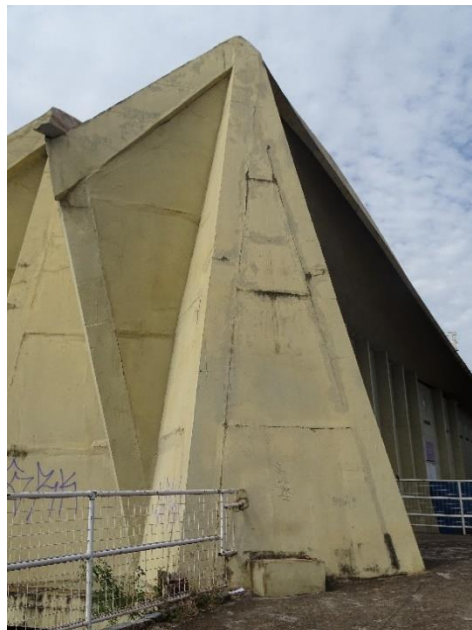
**Figura C.1** – Face externa da fachada oeste na região extrema do Elemento 1 – Junta de concretagem com fissuras reparadas e manchas de umidade.

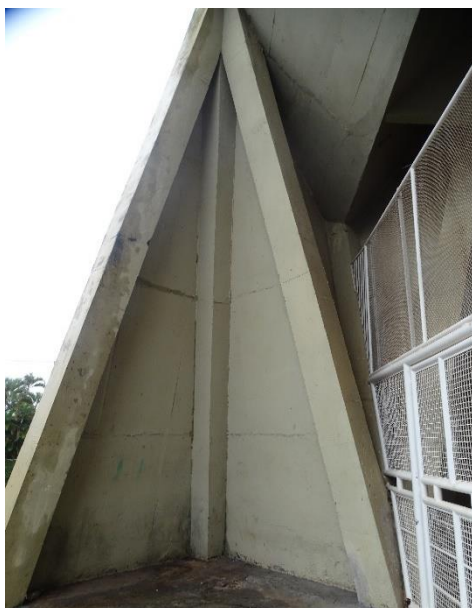
**Figura C.2** – Face interna da fachada oeste na região extrema do Elemento 1 – Junta de concretagem com fissuras reparadas e manchas de umidade.

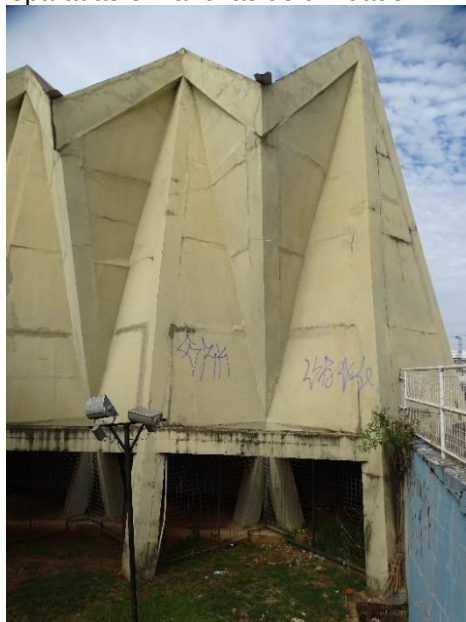
**Figura C.3** – Face externa da fachada oeste na região do Elemento 1 – Junta de concretagem com fissuras reparadas e manchas de umidade.

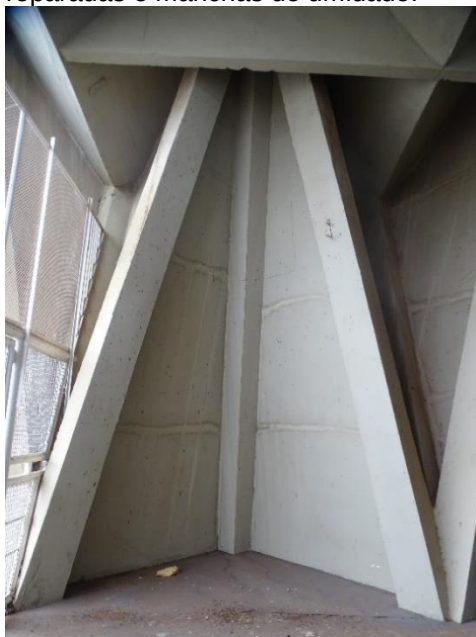
**Figura C.4** – Face interna da fachada oeste na região entre os Elemento 1 e 2 – Junta de concretagem com fissuras reparadas e manchas de umidade.

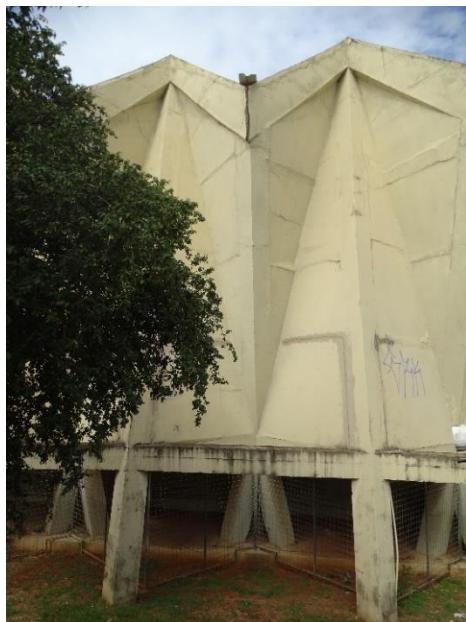
**Figura C.5** – Face externa da fachada Oeste na região do Elemento 2 – Junta de concretagem com fissuras reparadas e manchas de umidade.

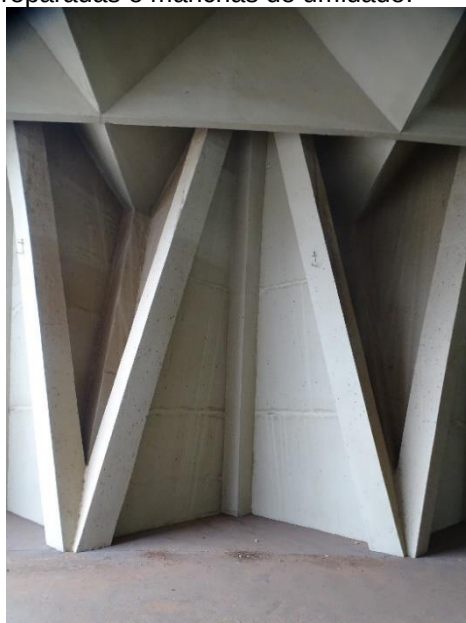
**Figura C.6** – Face interna da fachada oeste na região entre os Elemento 2 e 3 – Junta de concretagem com fissuras reparadas e manchas de umidade.

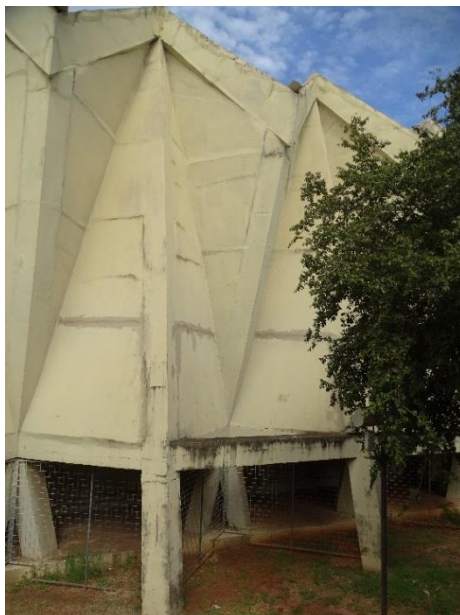
**Figura C.7** – Face externa da fachada Oeste na região do Elemento 3 – Junta de concretagem com fissuras reparadas e manchas de umidade.

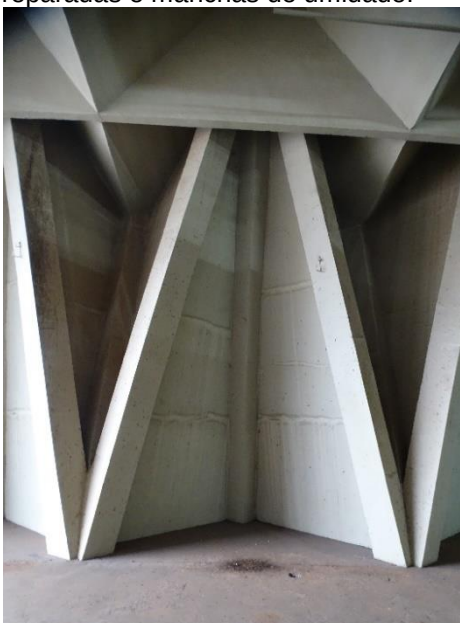
**Figura C.8** – Face interna da fachada oeste na região entre os Elemento 3 e 4 – Junta de concretagem com fissuras reparadas e manchas de umidade.

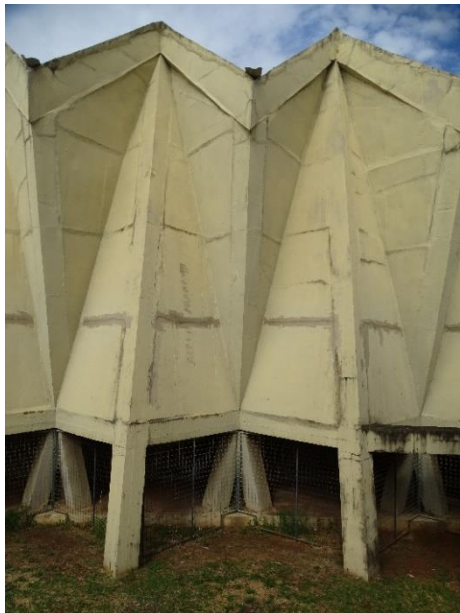
**Figura C.9** – Face externa da fachada Oeste na região do Elemento 4 – Junta de concretagem com fissuras reparadas e manchas de umidade.

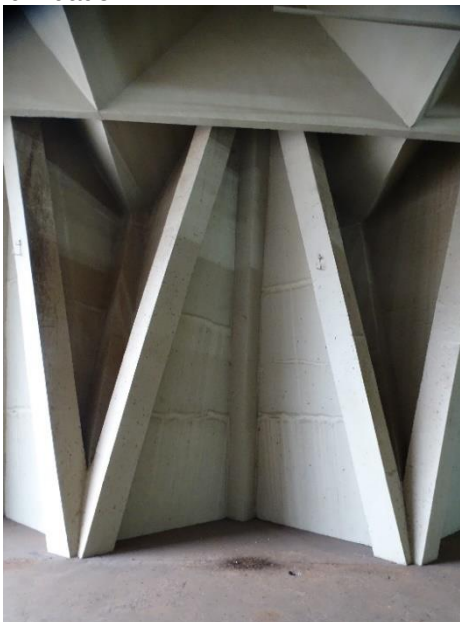
**Figura C.10** – Face interna da fachada oeste na região entre os Elemento 4 e 5 – Junta de concretagem com fissuras reparadas e manchas de umidade.

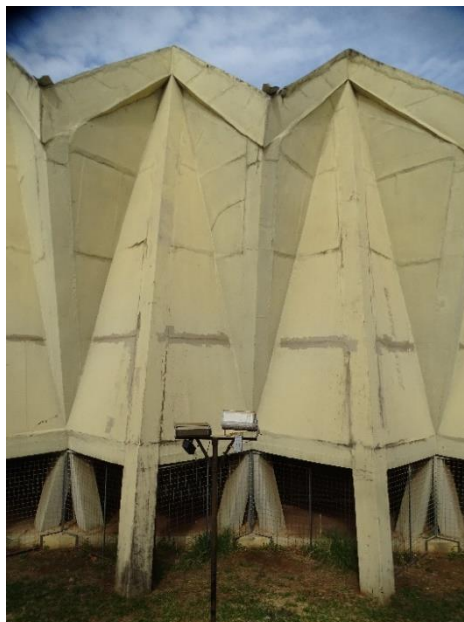
**Figura C.11** – Face externa da fachada Oeste na região do Elemento 5 – Junta de concretagem com fissuras reparadas e manchas de umidade.

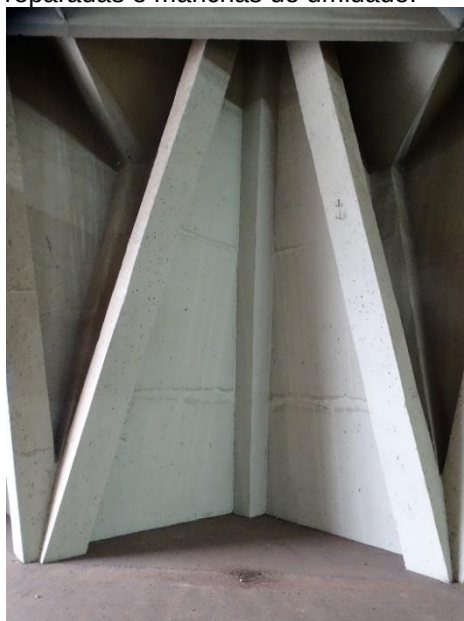
**Figura C.12** – Face interna da fachada oeste na região entre os Elemento 5 e 6 – Junta de concretagem com fissuras reparadas e manchas de umidade.

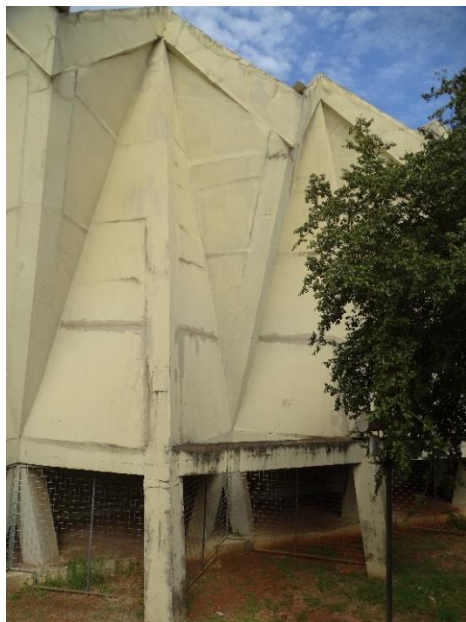
**Figura C.13** – Face externa da fachada Oeste na região do Elemento 6 – Junta de concretagem com fissuras reparadas e manchas de umidade.

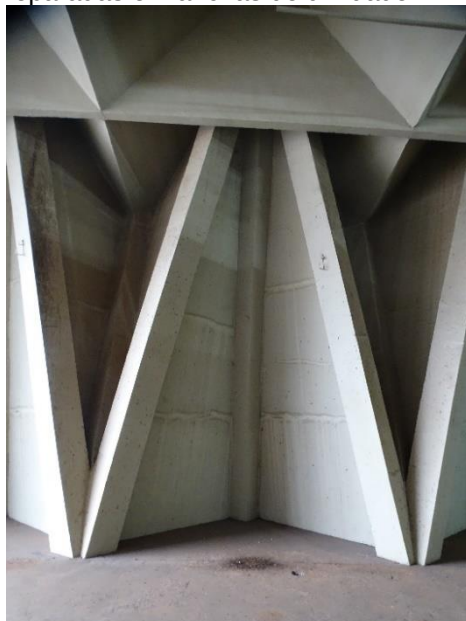
**Figura C.14** – Face interna da fachada oeste na região entre os Elemento 6 e 7 – Junta de concretagem com fissuras reparadas e manchas de umidade.

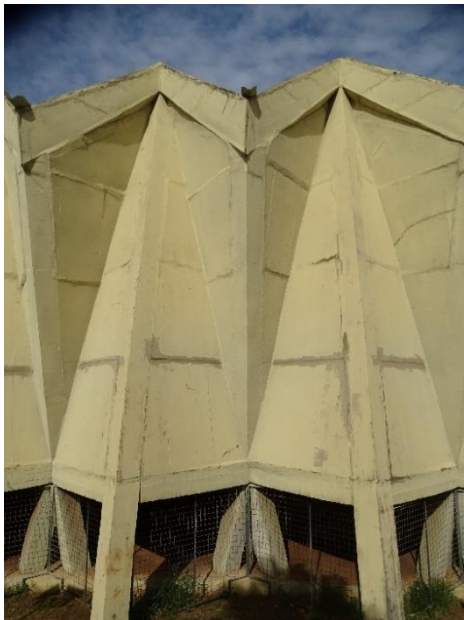
**Figura C.15** – Face externa da fachada Oeste na região do Elemento 7 – Junta de concretagem com fissuras reparadas e manchas de umidade.
