**PARECER TÉCNICO**

**Nº 21 933-301**

**AVALIAÇÃO DAS CONDIÇÕES ESTRUTURAIS DO GINÁSIO DE  
ESPORTES CASTELLO BRANCO, LOCALIZADO NO MUNICÍPIO DE  
ARARAQUARA/SP**

**PROGRAMA DE APOIO TECNOLÓGICO AOS MUNICÍPIOS – PATEM**

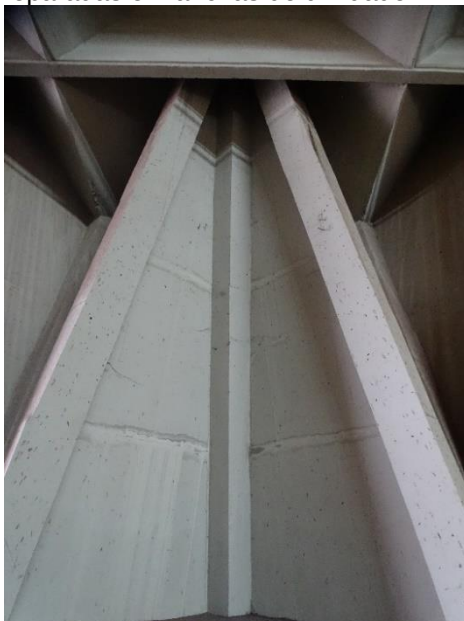
**Figura C.16** – Face interna da fachada oeste na região entre os Elementos 7 e 8 – Junta de concretagem com fissuras reparadas e manchas de umidade.

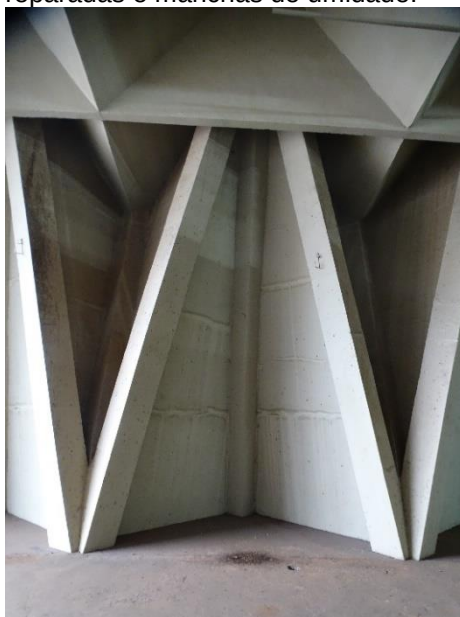
**Figura C.18** – Face interna da fachada oeste na região entre os Elementos 8 e 9 – Junta de concretagem com fissuras reparadas e manchas de umidade.

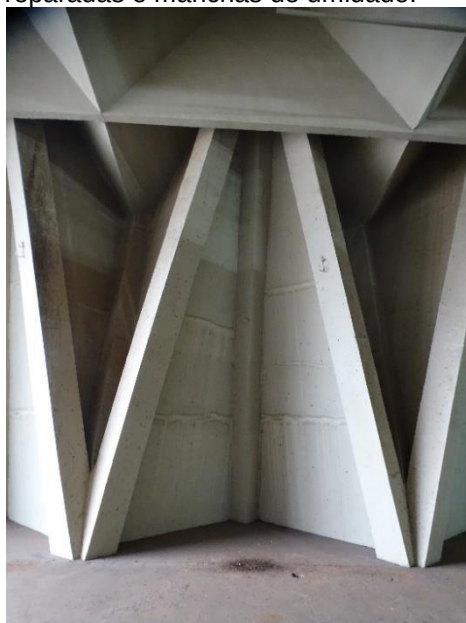
**Figura C.22** – Face interna da fachada oeste na região entre os Elementos 10 e 11 – Junta de concretagem com fissuras reparadas e manchas de umidade.

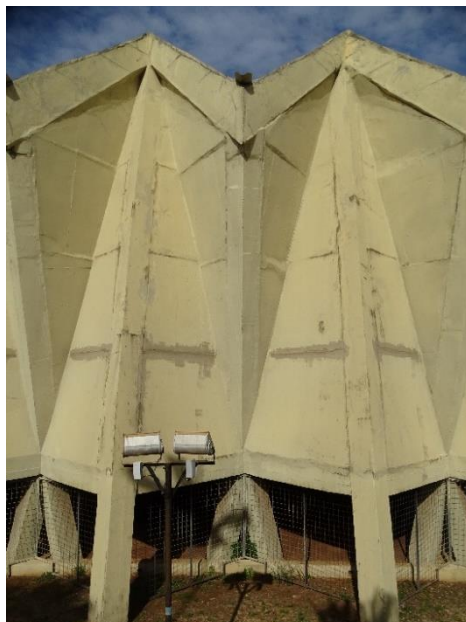
**Figura C.23** – Face externa da fachada Oeste na região do Elemento 11 – Junta de concretagem com fissuras reparadas e manchas de umidade.

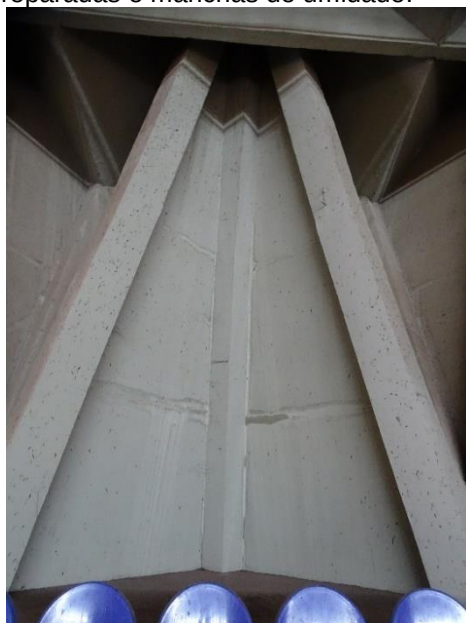
**Figura C.24** – Face interna da fachada oeste na região entre os Elemento 11 e 12 – Junta de concretagem com fissuras reparadas e manchas de umidade.

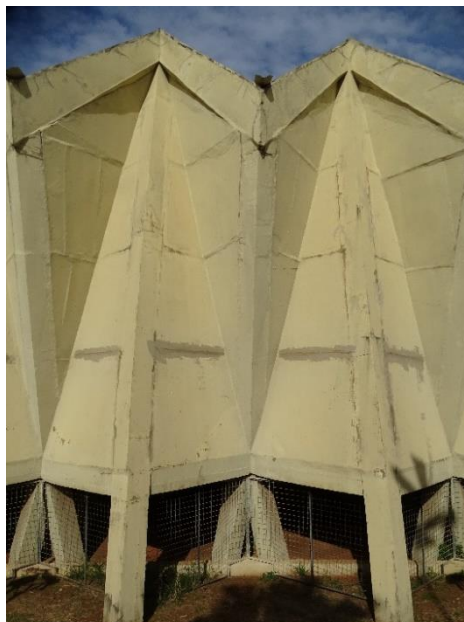
**Figura C.25** – Face externa da fachada Oeste na região do Elemento 12 – Junta de concretagem com fissuras reparadas e manchas de umidade.

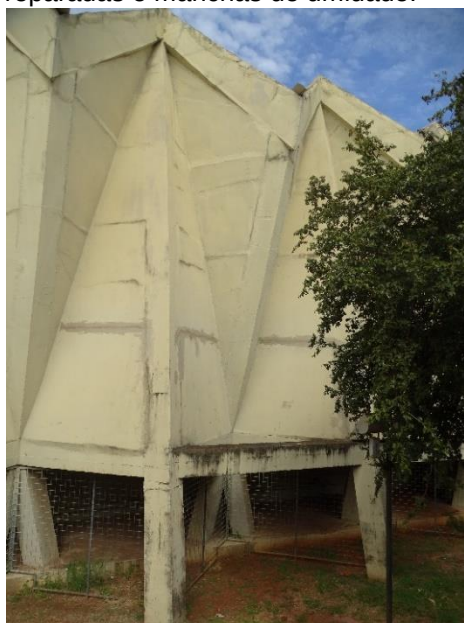
**Figura C.26** – Face externa da fachada Oeste na região do Elemento 13 – Junta de concretagem com fissuras reparadas e manchas de umidade.

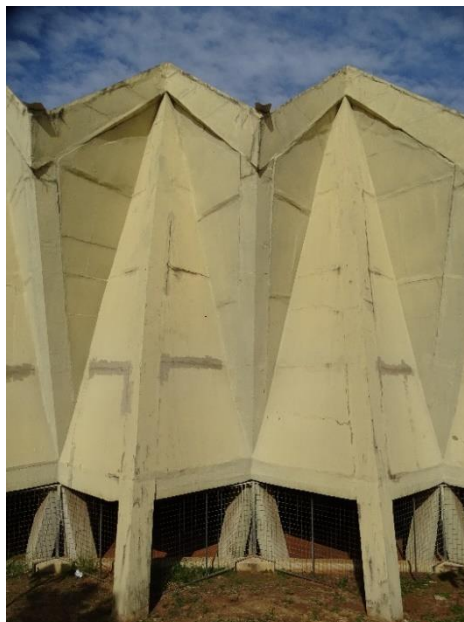
**Figura C.27** – Face externa da fachada Oeste na região do Elemento 14 – Junta de concretagem com fissuras reparadas e manchas de umidade.

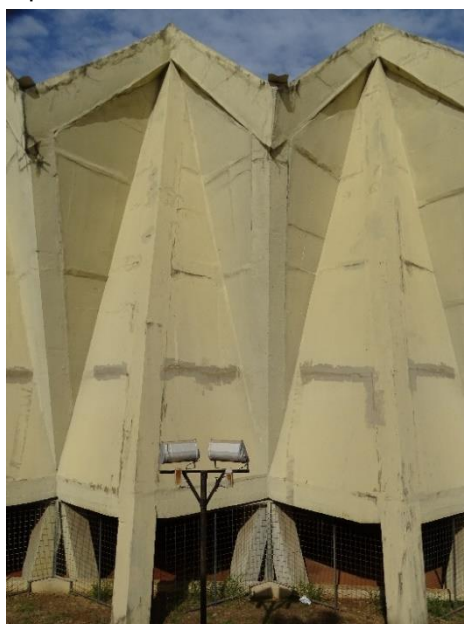
**Figura C.28** – Face externa da fachada Oeste na região do Elemento 15 – Junta de concretagem com fissuras reparadas e manchas de umidade.

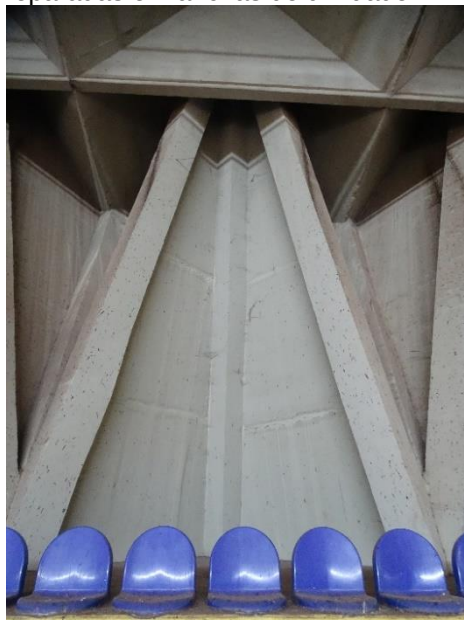
**Figura C.29** – Face interna da fachada oeste na região entre os Elementos 14 e 15 – Junta de concretagem com fissuras reparadas e manchas de umidade.

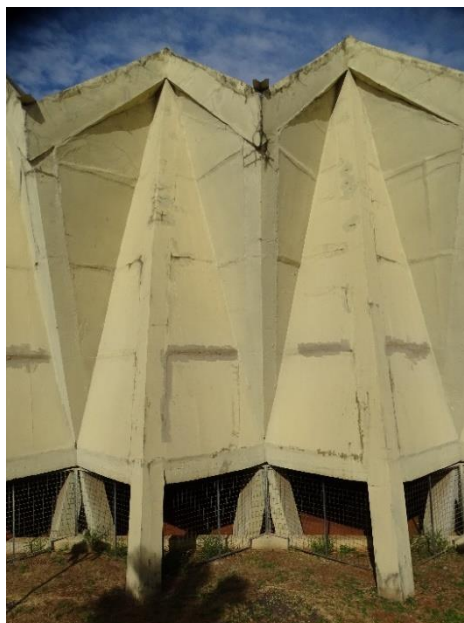
**Figura C.30** – Face externa da fachada Oeste na região do Elemento 16 – Junta de concretagem com fissuras reparadas e manchas de umidade.

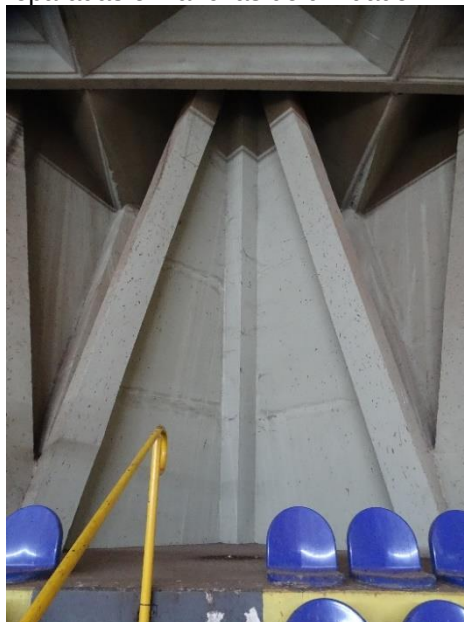
**Figura C.31** – Face interna da fachada oeste na região entre os Elementos 15 e 16 – Junta de concretagem com fissuras reparadas e manchas de umidade.

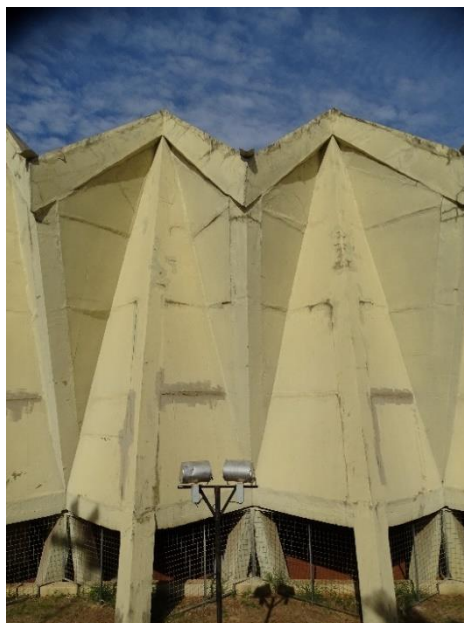
**Figura C.32** – Face externa da fachada Oeste na região do Elemento 17 – Junta de concretagem com fissuras reparadas e manchas de umidade.

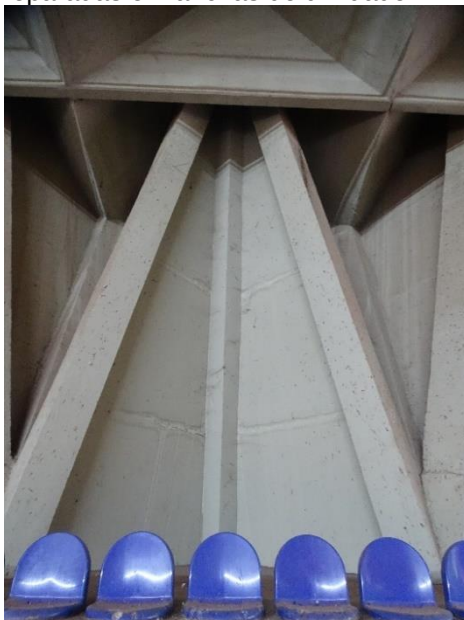
**Figura C.33** – Face interna da fachada oeste na região entre os Elementos 16 e 17 – Junta de concretagem com fissuras reparadas e manchas de umidade.

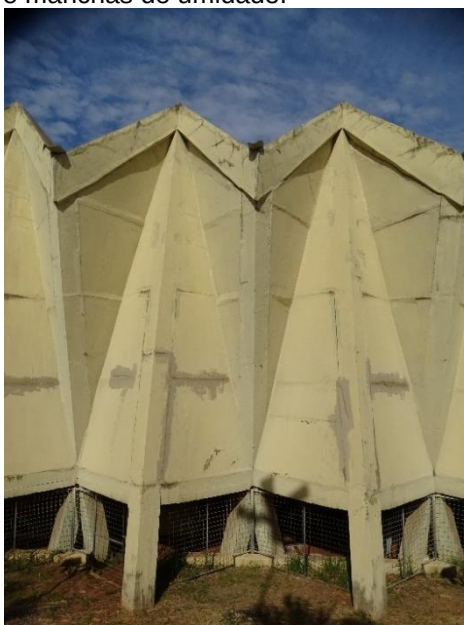
**Figura C.34** – Face externa da fachada Oeste na região do Elemento 18 – Junta de concretagem com fissuras reparadas e manchas de umidade.

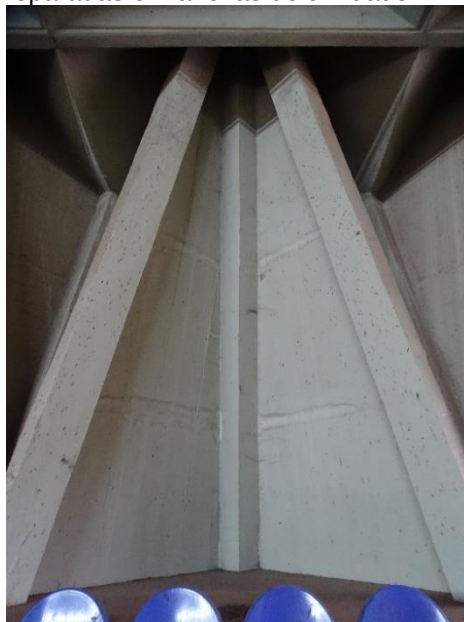
**Figura C.35** – Face interna da fachada oeste na região entre os Elementos 17 e 18 – Junta de concretagem com fissuras reparadas e manchas de umidade.

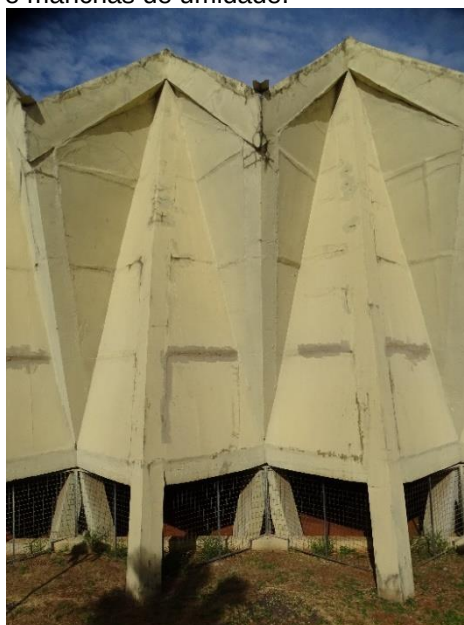
**Figura C.36** – Face externa da fachada Oeste na região do Elemento 19 – Junta de concretagem com fissuras reparadas e manchas de umidade.

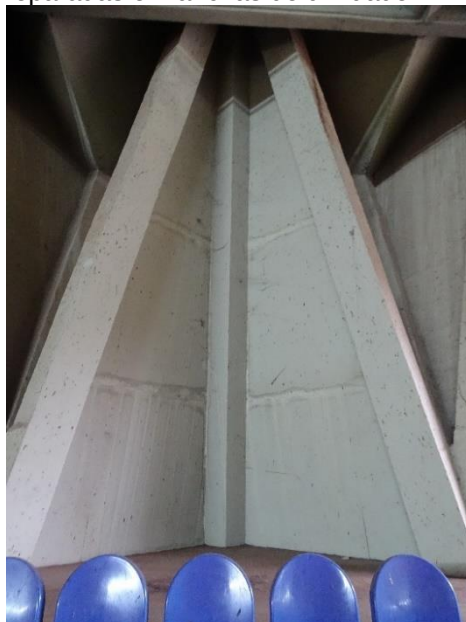
**Figura C.37** – Face interna da fachada oeste na região entre os Elementos 18 e 19 – Junta de concretagem com fissuras reparadas e manchas de umidade.

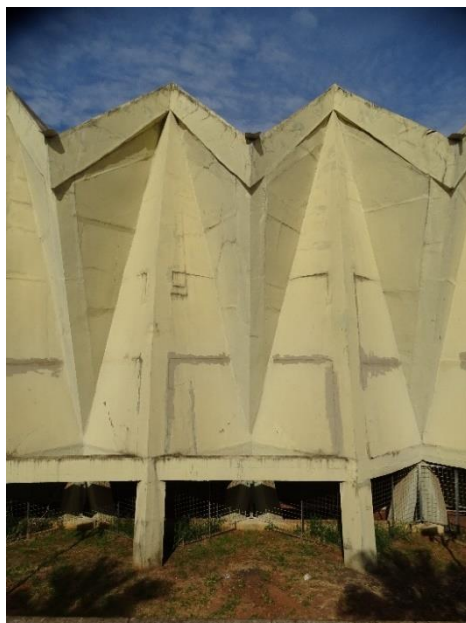
**Figura C.38** – Face externa da fachada Oeste na região do Elemento 20 – Junta de concretagem com fissuras reparadas e manchas de umidade.

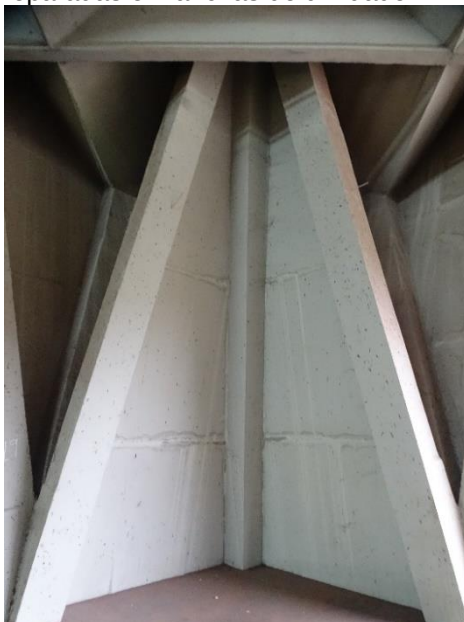
**Figura C.39** – Face interna da fachada oeste na região entre os Elementos 19 e 20 – Junta de concretagem com fissuras reparadas e manchas de umidade.

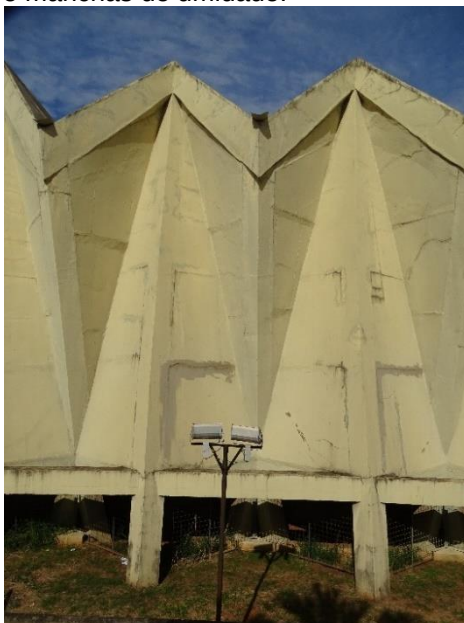
**Figura C.40** – Face externa da fachada Oeste na região do Elemento 21 – Junta de concretagem com fissuras reparadas e manchas de umidade.

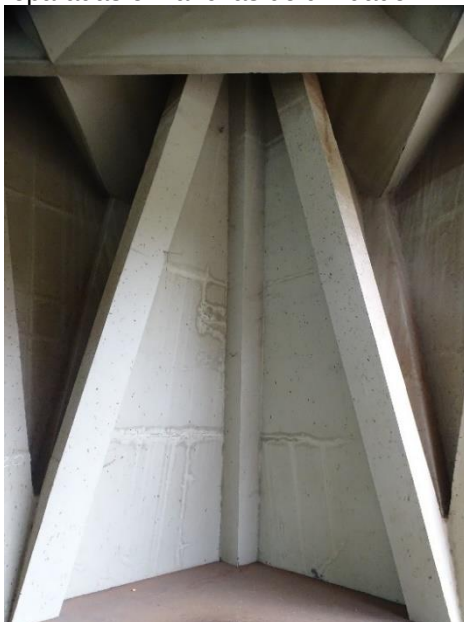
**Figura C.41** – Face interna da fachada oeste na região entre os Elementos 20 e 21 – Junta de concretagem com fissuras reparadas e manchas de umidade.

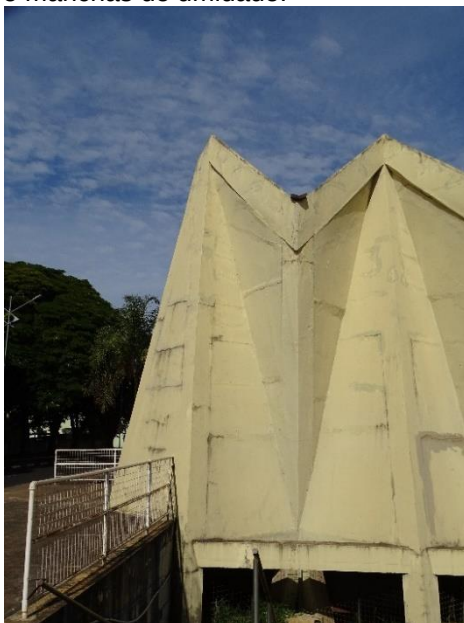
**Figura C.42** – Face externa da fachada Oeste na região do Elemento 22 – Junta de concretagem com fissuras reparadas e manchas de umidade.

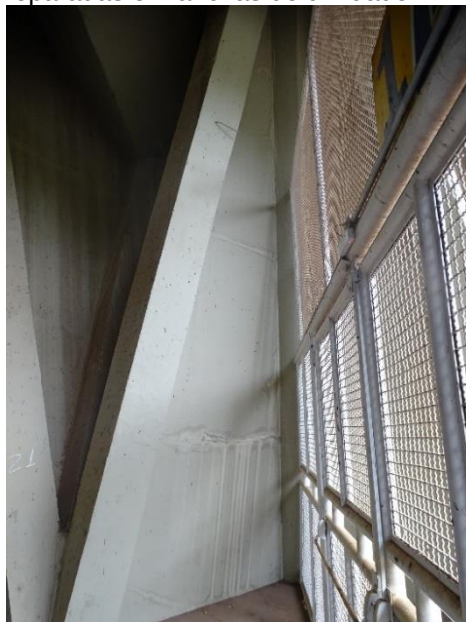
**Figura C.43** – Face interna da fachada oeste na região entre os Elementos 21 e 22 – Junta de concretagem com fissuras reparadas e manchas de umidade.

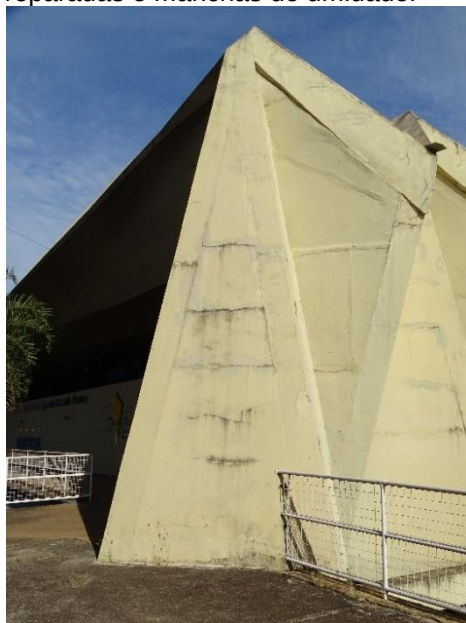
**Figura C.44** – Face externa da fachada Oeste na região extrema do Elemento 22 – Junta de concretagem com fissuras reparadas e manchas de umidade.

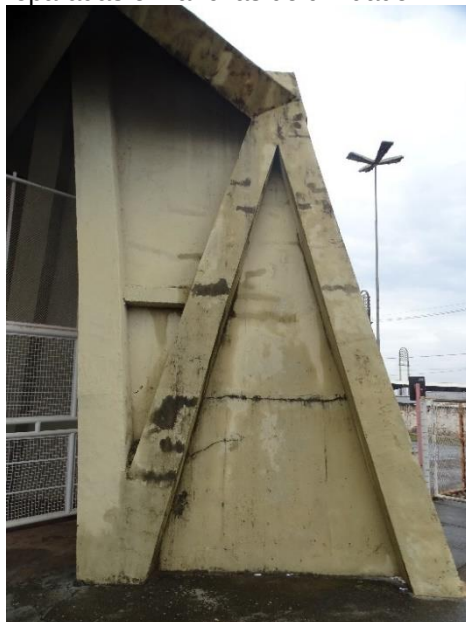
**Figura C.45** – Face interna da fachada oeste na região extrema do Elemento 22 – Junta de concretagem com fissuras reparadas e manchas de umidade.

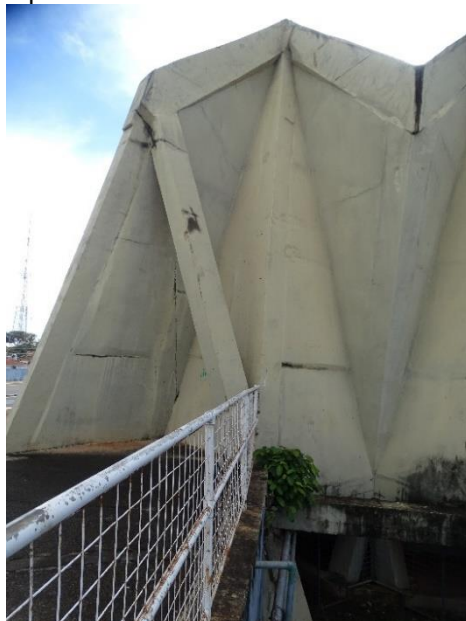
**Figura C.46** – Face externa da fachada Leste na região extrema do Elemento 1 – Junta de concretagem com fissuras reparadas e manchas de umidade.

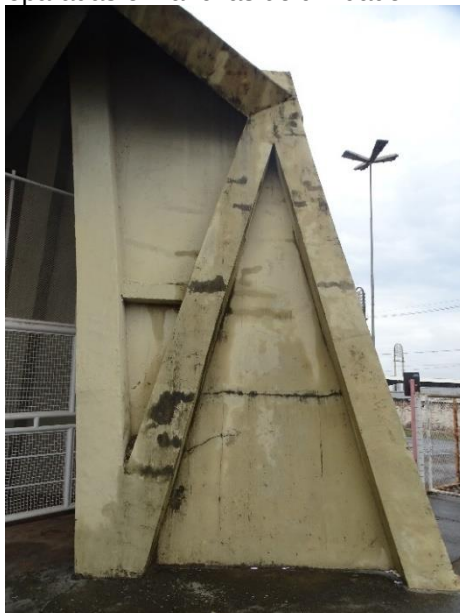
**Figura C.47** – Face interna da fachada Leste na região extrema do Elemento 1 – Junta de concretagem com fissuras reparadas e manchas de umidade.

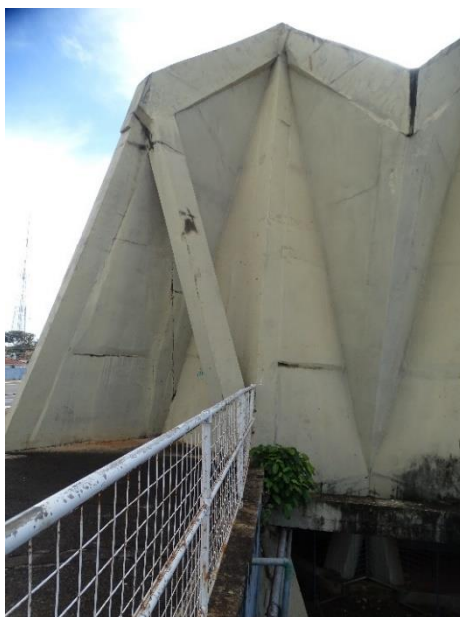
**Figura C.48** – Face externa da fachada Leste na região do Elemento 1 – Junta de concretagem com fissuras reparadas e manchas de umidade.

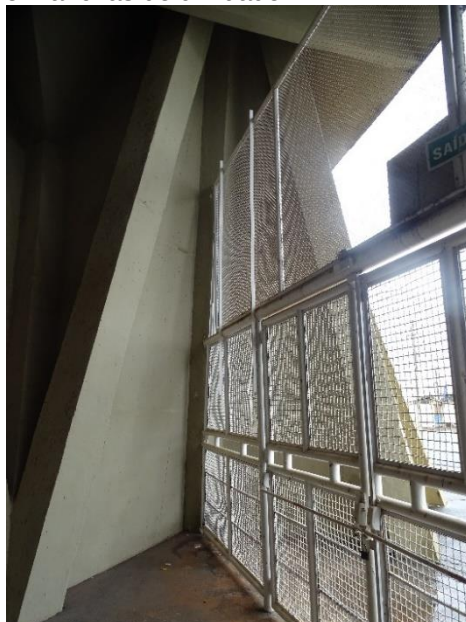
**Figura C.49** – Face interna da fachada Leste na região do Elemento 1 – Junta de concretagem com fissuras reparadas e manchas de umidade.

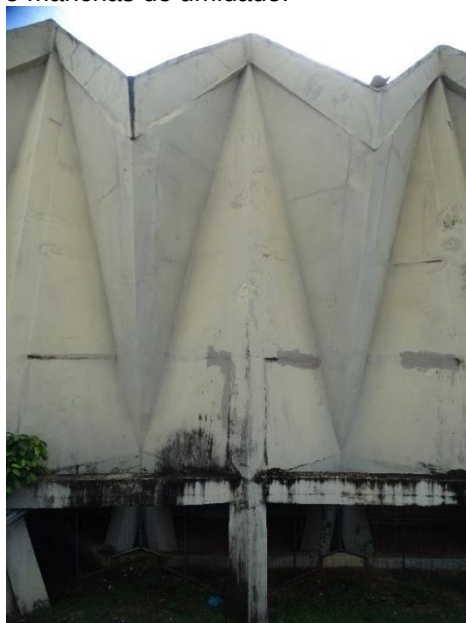
**Figura C.50** – Face externa da fachada Leste na região do Elemento 2 – Junta de concretagem com fissuras reparadas e manchas de umidade.

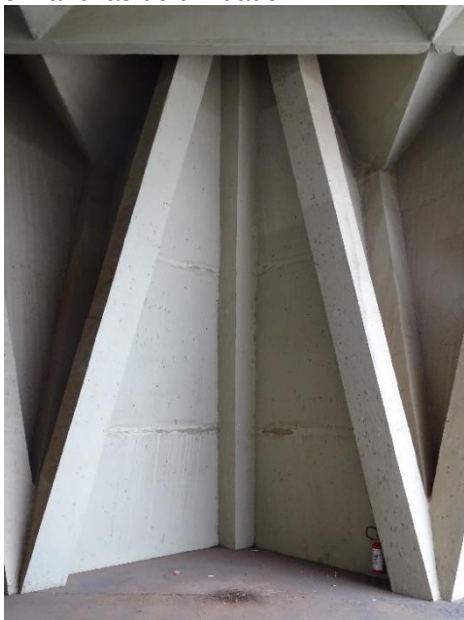
**Figura C.51** – Face interna da fachada Leste na região do Elemento 2 – Junta de concretagem com fissuras reparadas e manchas de umidade.

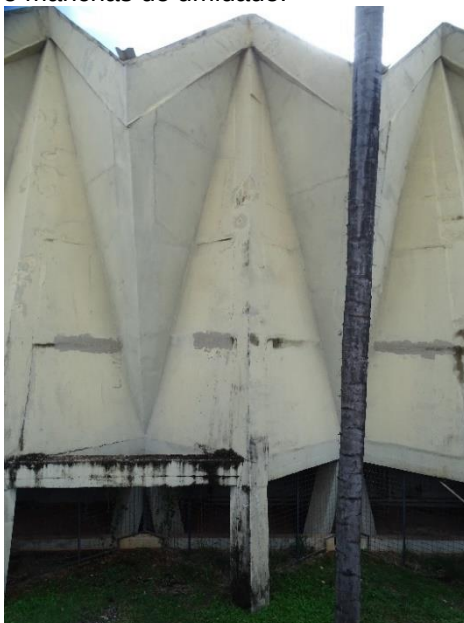
**Figura C.52** – Face externa da fachada Leste na região do Elemento 3 – Junta de concretagem com fissuras reparadas e manchas de umidade.

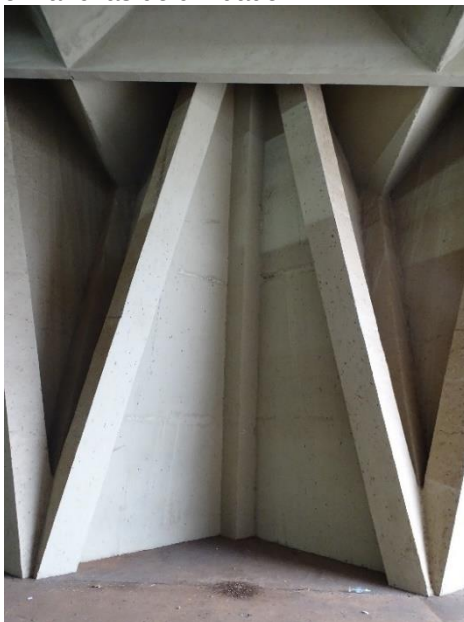
**Figura C.53** – Face interna da fachada Leste na região do Elemento 3 – Junta de concretagem com fissuras reparadas e manchas de umidade.

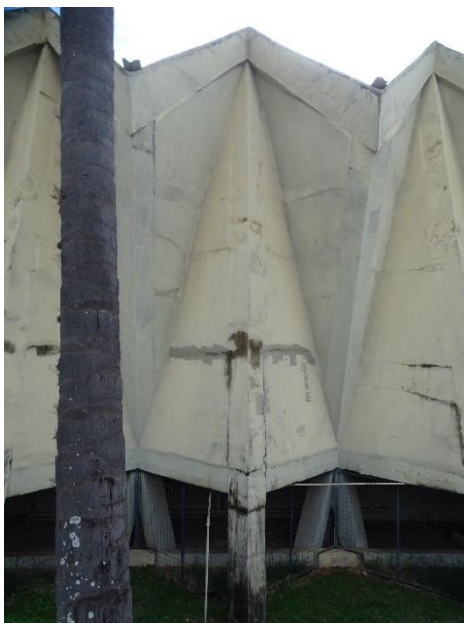
**Figura C.54** – Face externa da fachada Leste na região do Elemento 4 – Junta de concretagem com fissuras reparadas e manchas de umidade.

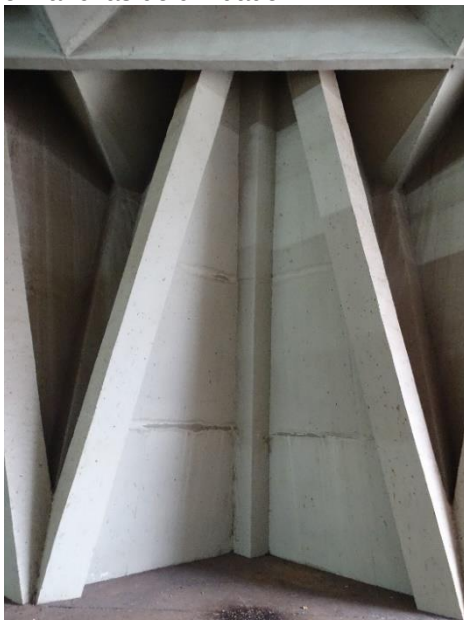
**Figura C.55** – Face interna da fachada Leste na região do Elemento 4 – Junta de concretagem com fissuras reparadas e manchas de umidade.

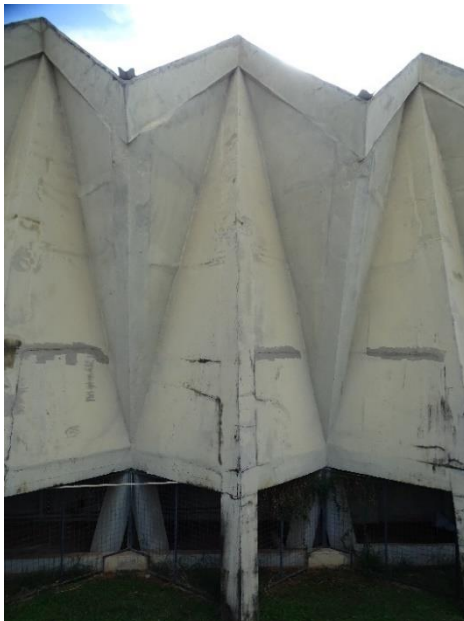
**Figura C.56** – Face externa da fachada Leste na região do Elemento 5 – Junta de concretagem com fissuras reparadas e manchas de umidade.

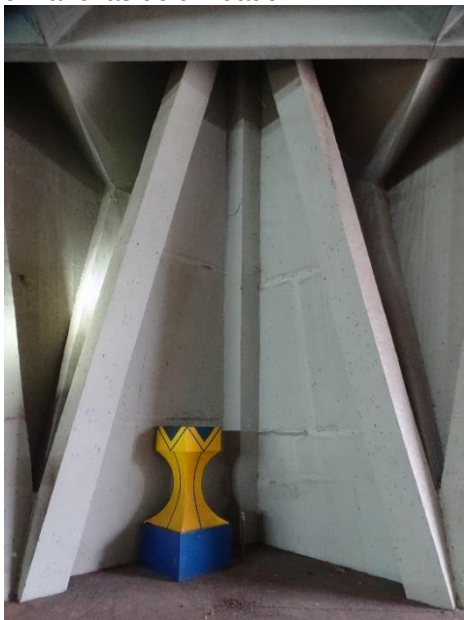
**Figura C.57** – Face interna da fachada Leste na região do Elemento 5 – Junta de concretagem com fissuras reparadas e manchas de umidade.

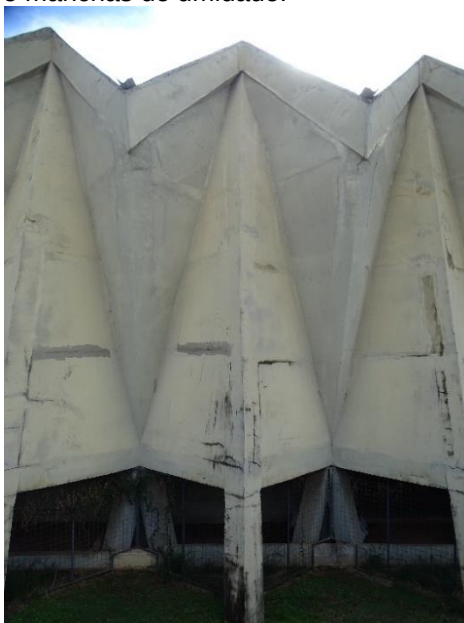
**Figura C.58** – Face externa da fachada Leste na região do Elemento 6 – Junta de concretagem com fissuras reparadas e manchas de umidade.

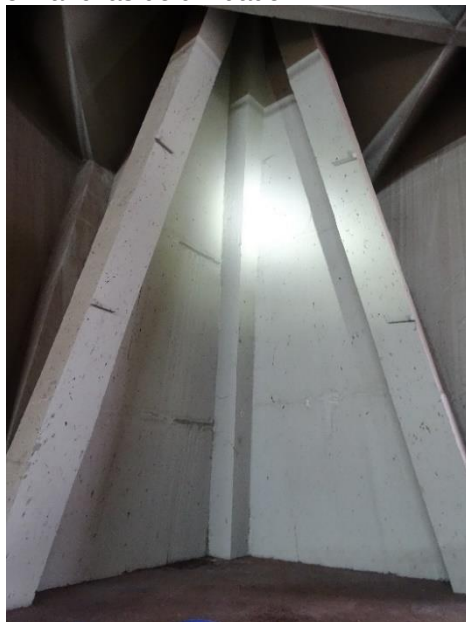
**Figura C.59** – Face interna da fachada Leste na região do Elemento 6 – Junta de concretagem com fissuras reparadas e manchas de umidade.

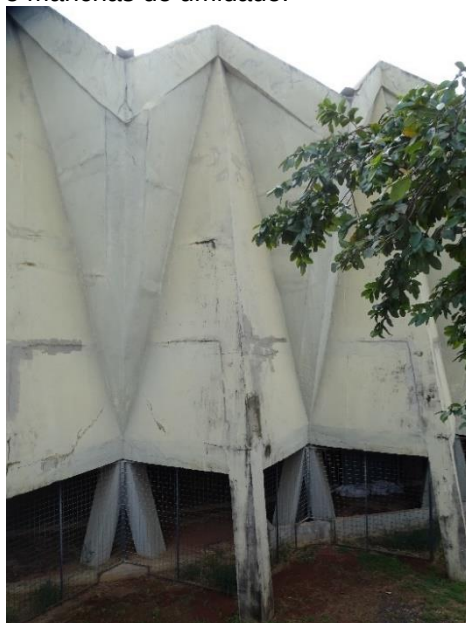
**Figura C.60** – Face externa da fachada Leste na região do Elemento 7 – Junta de concretagem com fissuras reparadas e manchas de umidade.

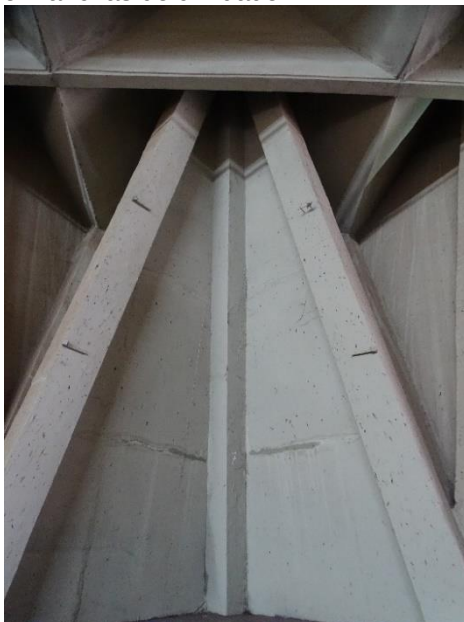
**Figura C.61** – Face interna da fachada Leste na região do Elemento 7 – Junta de concretagem com fissuras reparadas e manchas de umidade.

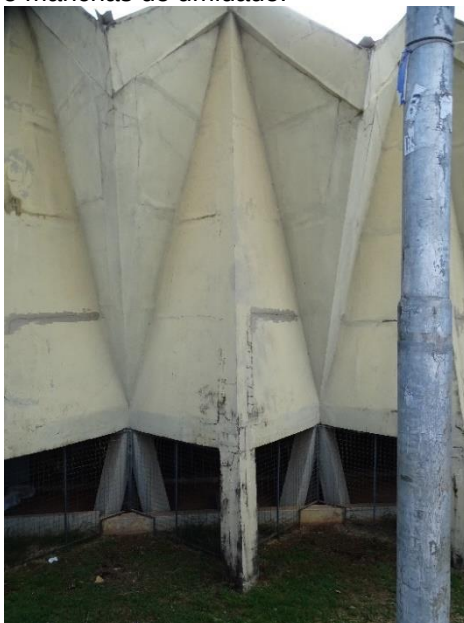
**Figura C.62** – Face externa da fachada Leste na região do Elemento 8 – Junta de concretagem com fissuras reparadas e manchas de umidade.

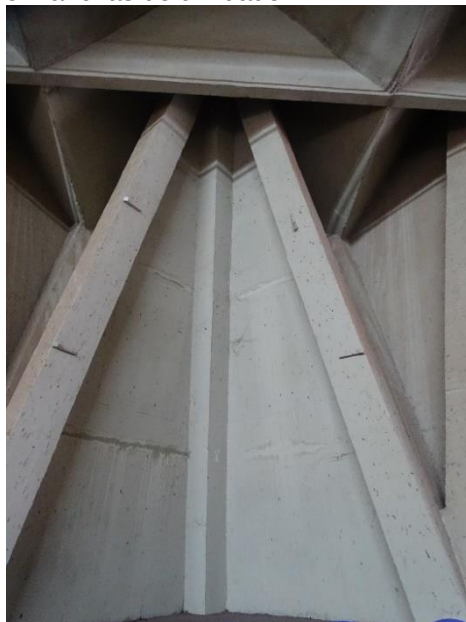
**Figura C.63** – Face interna da fachada Leste na região do Elemento 8 – Junta de concretagem com fissuras reparadas e manchas de umidade.

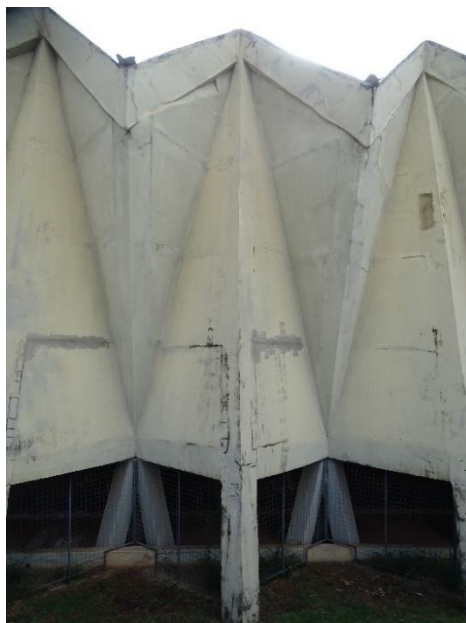
**Figura C.64** – Face externa da fachada Leste na região do Elemento 9 – Junta de concretagem com fissuras reparadas e manchas de umidade.

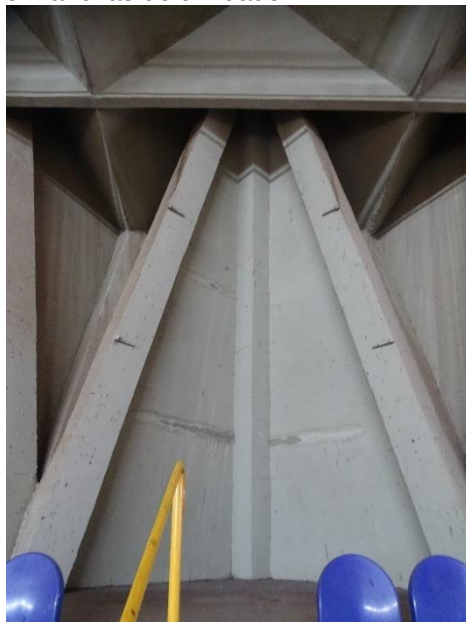
**Figura C.65** – Face interna da fachada Leste na região do Elemento 9 – Junta de concretagem com fissuras reparadas e manchas de umidade.

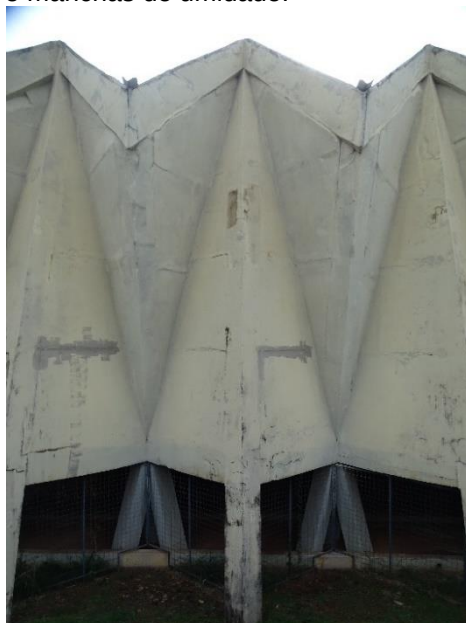
**Figura C.66** – Face externa da fachada Leste na região do Elemento 10 – Junta de concretagem com fissuras reparadas e manchas de umidade.

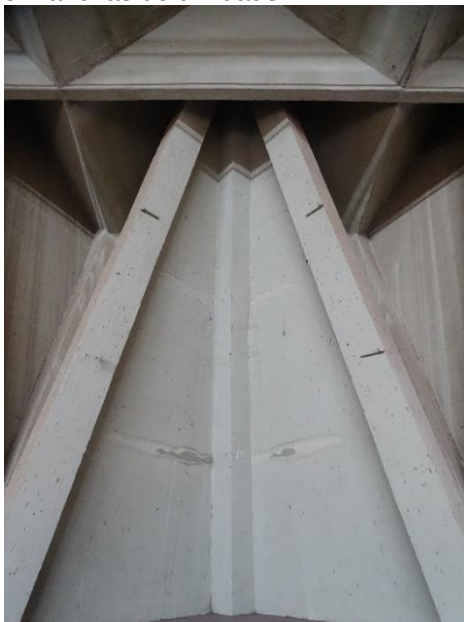
**Figura C.67** – Face interna da fachada Leste na região do Elemento 10 – Junta de concretagem com fissuras reparadas e manchas de umidade.

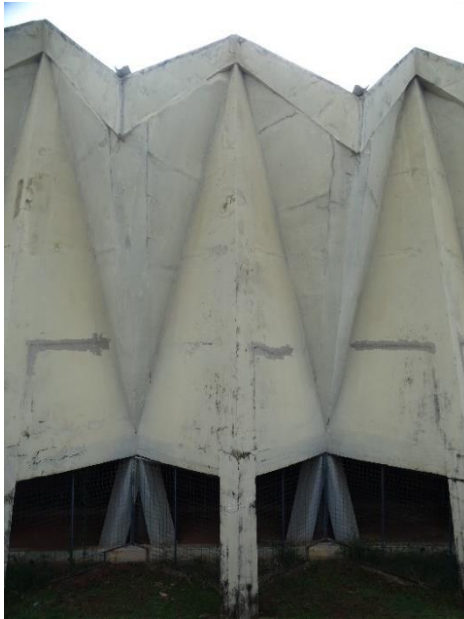
**Figura C.68** – Face externa da fachada Leste na região do Elemento 11 – Junta de concretagem com fissuras reparadas e manchas de umidade.

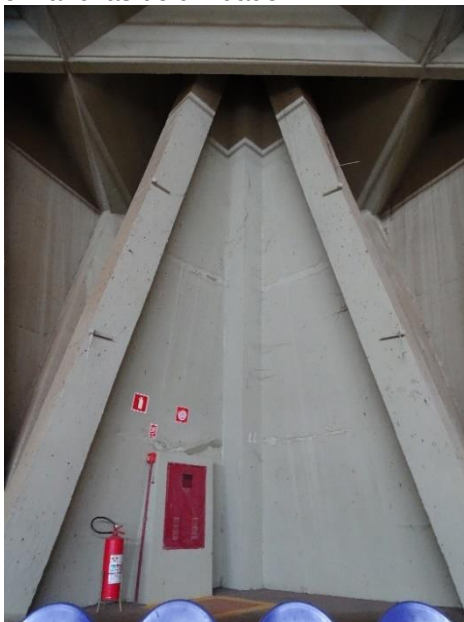
**Figura C.69** – Face interna da fachada Leste na região do Elemento 11 – Junta de concretagem com fissuras reparadas e manchas de umidade.

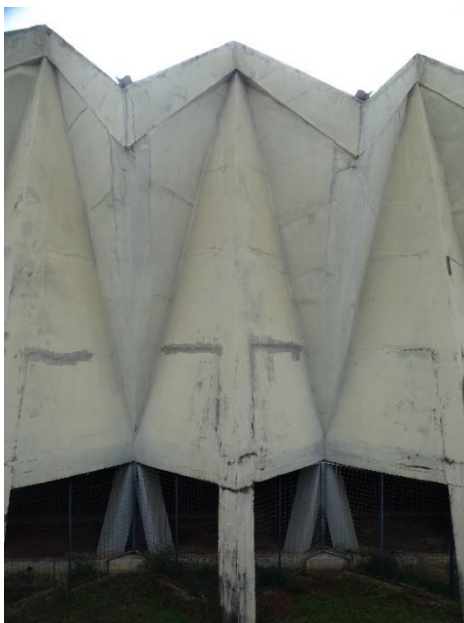
**Figura C.70** – Face externa da fachada Leste na região do Elemento 12 – Junta de concretagem com fissuras reparadas e manchas de umidade.

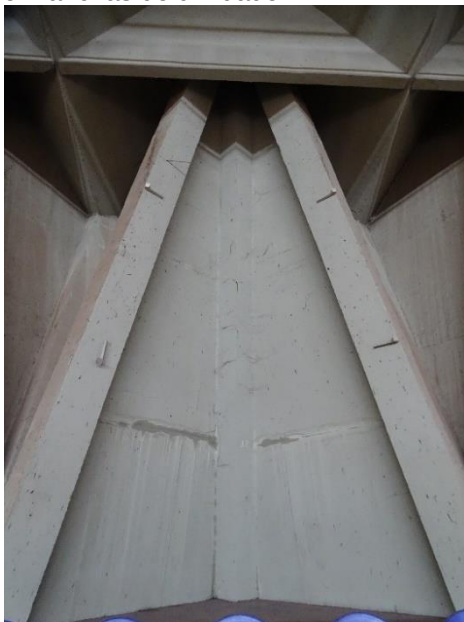
**Figura C.71** – Face interna da fachada Leste na região do Elemento 12 – Junta de concretagem com fissuras reparadas e manchas de umidade.

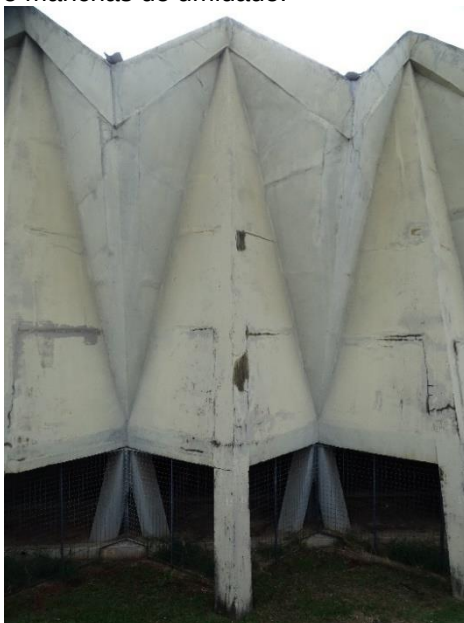
**Figura C.72** – Face externa da fachada Leste na região do Elemento 13 – Junta de concretagem com fissuras reparadas e manchas de umidade.

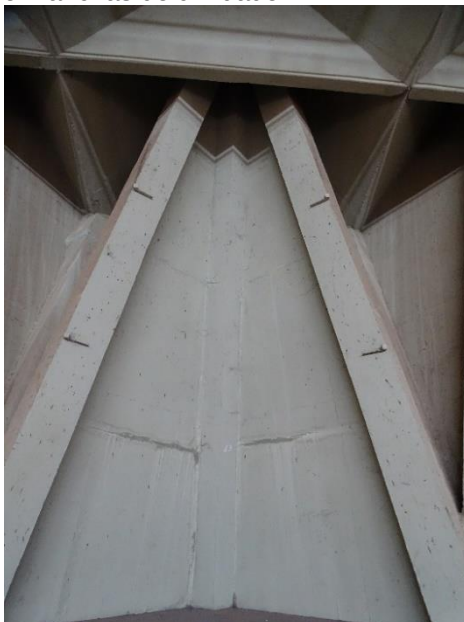
**Figura C.73** – Face interna da fachada Leste na região do Elemento 13 – Junta de concretagem com fissuras reparadas e manchas de umidade.

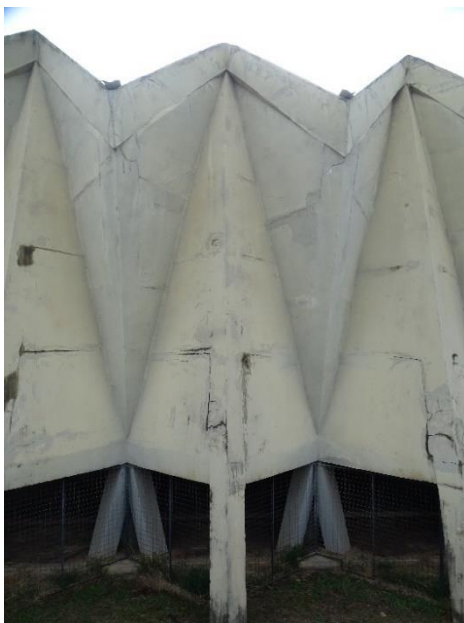
**Figura C.74** – Face externa da fachada Leste na região do Elemento 14 – Junta de concretagem com fissuras reparadas e manchas de umidade.

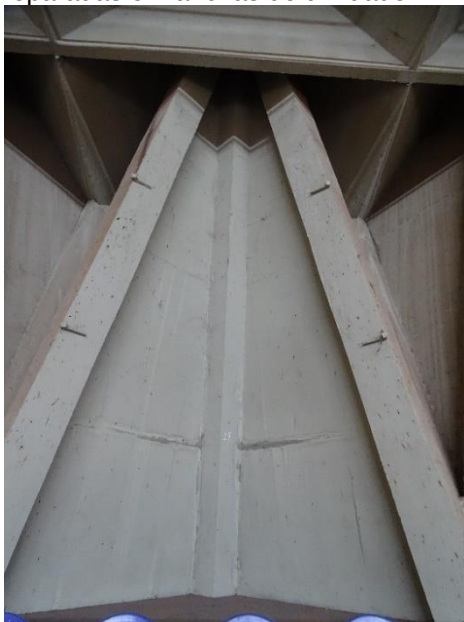
**Figura C.75** – Face interna da fachada Leste na região do Elemento 14 – Junta de concretagem com fissuras reparadas e manchas de umidade.

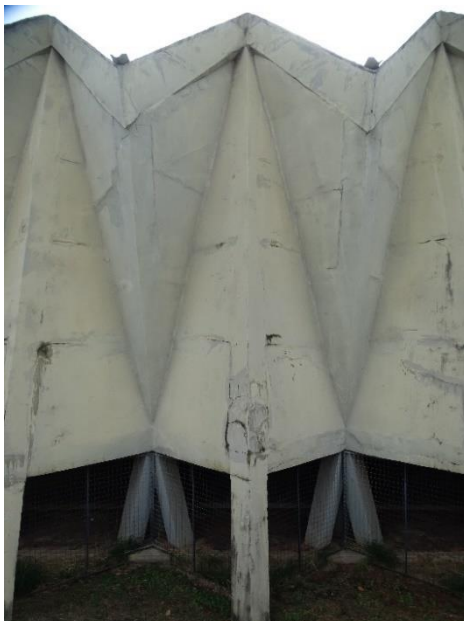
**Figura C.76** – Face externa da fachada Leste na região do Elemento 15 – Junta de concretagem com fissuras reparadas e manchas de umidade.

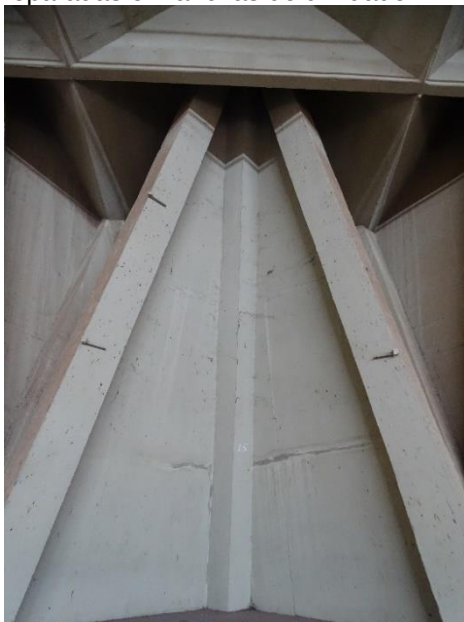
**Figura C.77** – Face interna da fachada Leste na região do Elemento 15 – Junta de concretagem com fissuras reparadas e manchas de umidade.

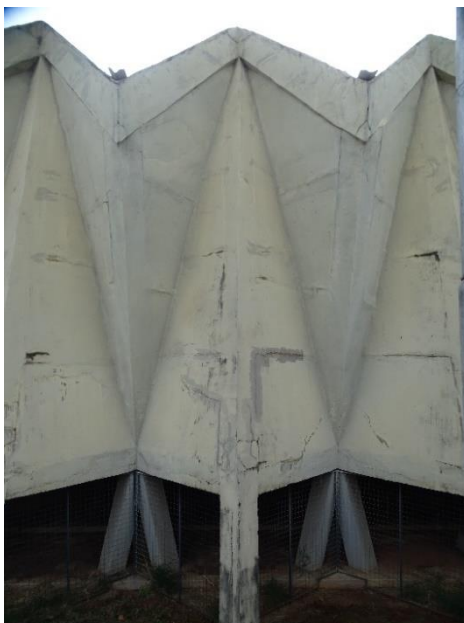
**Figura C.78** – Face externa da fachada Leste na região do Elemento 16 – Junta de concretagem com fissuras reparadas e manchas de umidade.

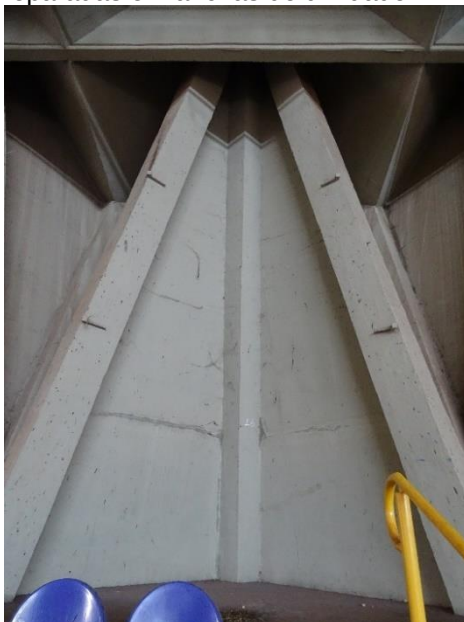
**Figura C.79** – Face interna da fachada Leste na região do Elemento 16 – Junta de concretagem com fissuras reparadas e manchas de umidade.

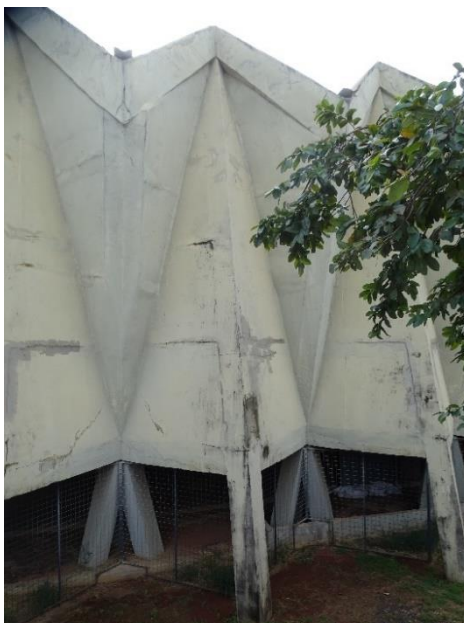
**Figura C.80** – Face externa da fachada Leste na região do Elemento 17 – Junta de concretagem com fissuras reparadas e manchas de umidade.

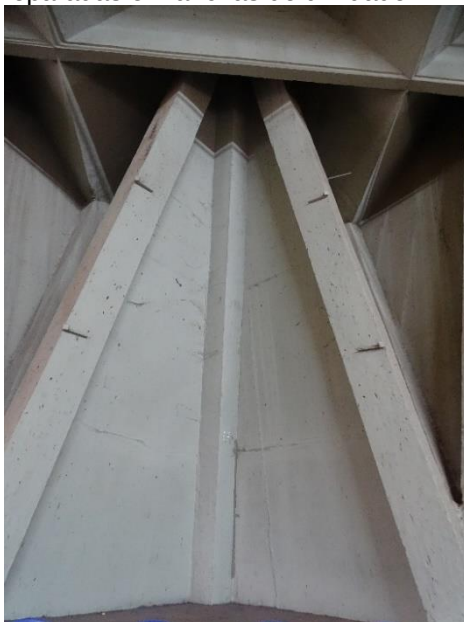
**Figura C.81** – Face interna da fachada Leste na região do Elemento 17 – Junta de concretagem com fissuras reparadas e manchas de umidade.

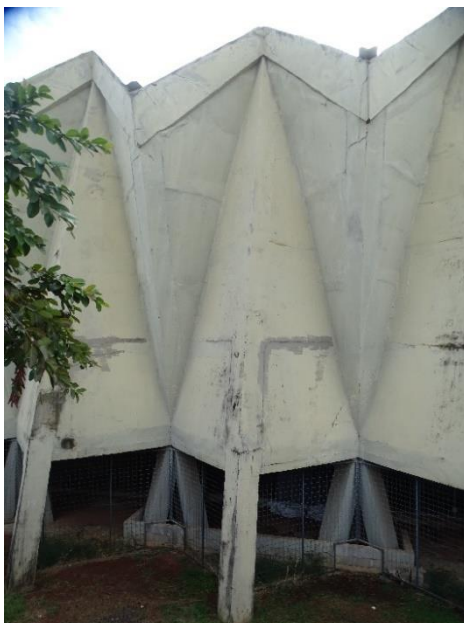
**Figura C.82** – Face externa da fachada Leste na região do Elemento 18 – Junta de concretagem com fissuras reparadas e manchas de umidade.

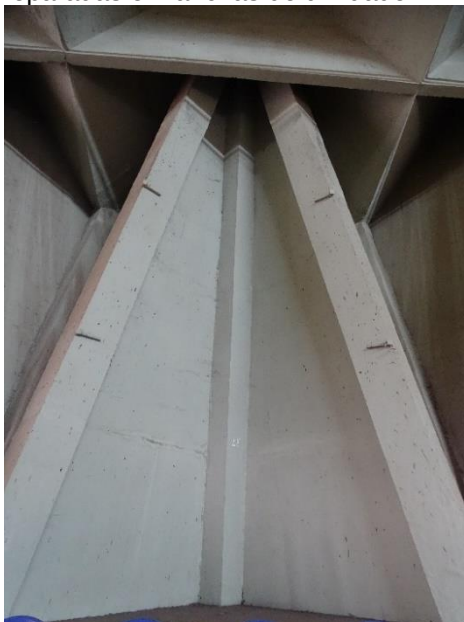
**Figura C.83** – Face interna da fachada Leste na região do Elemento 18 – Junta de concretagem com fissuras reparadas e manchas de umidade.

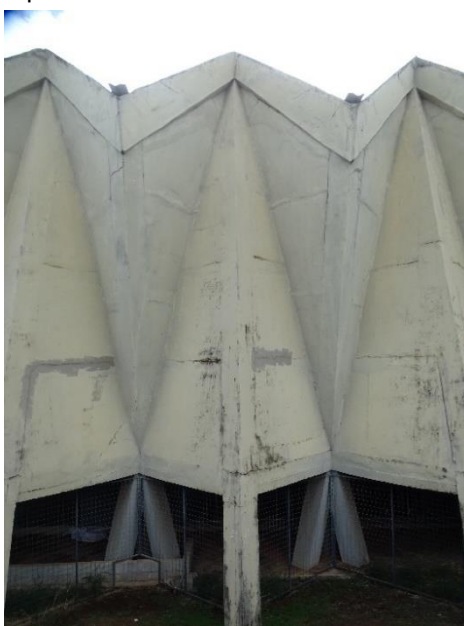
**Figura C.84** – Face externa da fachada Leste na região do Elemento 19 – Junta de concretagem com fissuras reparadas e manchas de umidade.

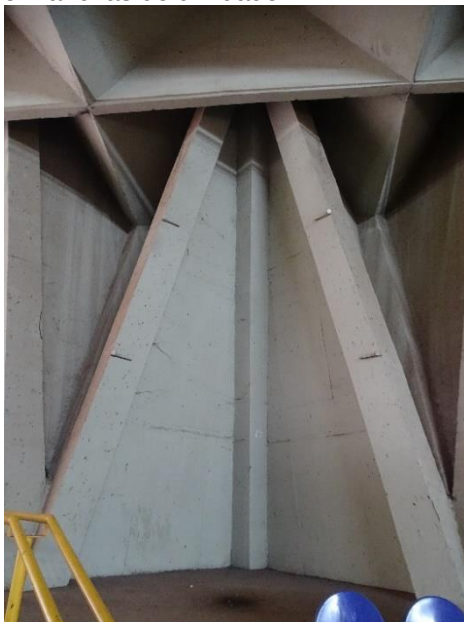
**Figura C.85** – Face interna da fachada Leste na região do Elemento 19 – Junta de concretagem com fissuras reparadas e manchas de umidade.

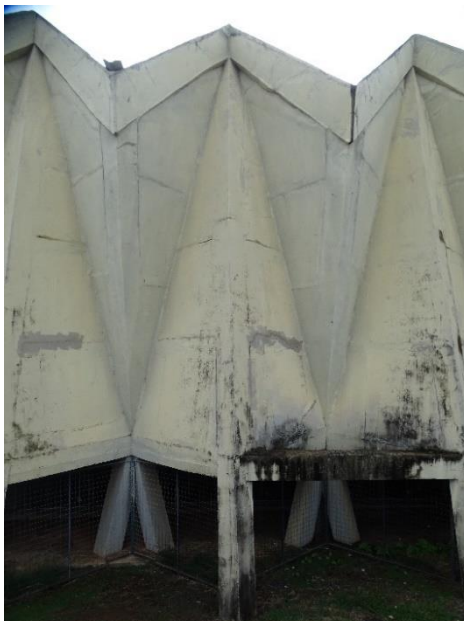
**Figura C.86** – Face externa da fachada Leste na região do Elemento 20 – Junta de concretagem com fissuras reparadas e manchas de umidade.

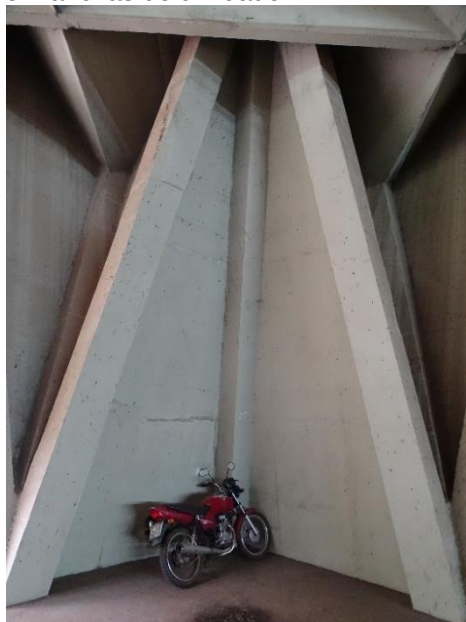
**Figura C.87** – Face interna da fachada Leste na região do Elemento 20 – Junta de concretagem com fissuras reparadas e manchas de umidade.

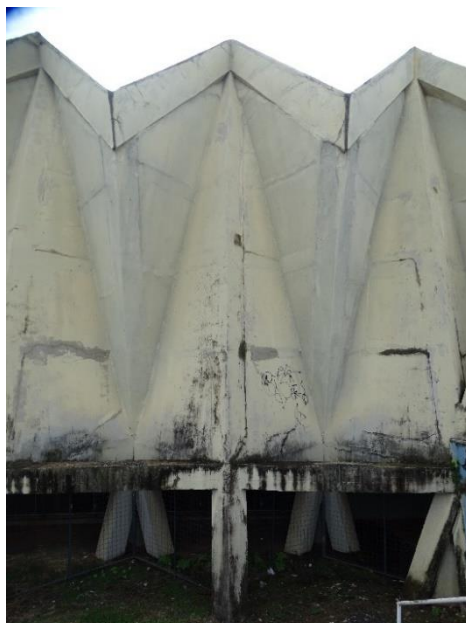
**Figura C.88** – Face externa da fachada Leste na região do Elemento 21 – Junta de concretagem com fissuras reparadas e manchas de umidade.

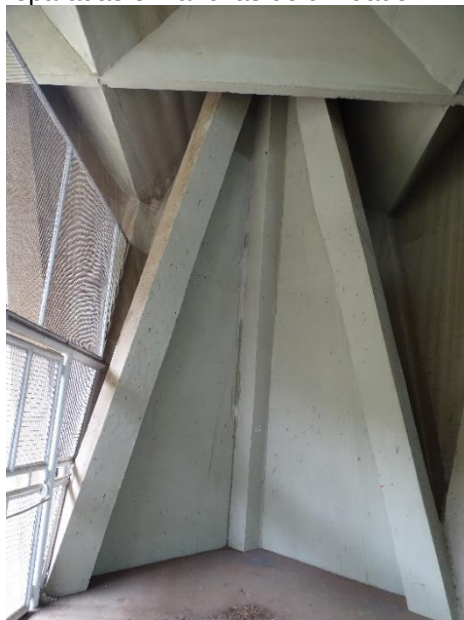
**Figura C.89** – Face interna da fachada Leste na região do Elemento 21 – Junta de concretagem com fissuras reparadas e manchas de umidade.
