**PARECER TÉCNICO**

**Nº 21 933-301**

**AVALIAÇÃO DAS CONDIÇÕES ESTRUTURAIS DO GINÁSIO DE  
ESPORTES CASTELLO BRANCO, LOCALIZADO NO MUNICÍPIO DE  
ARARAQUARA/SP**

**PROGRAMA DE APOIO TECNOLÓGICO AOS MUNICÍPIOS – PATEM**

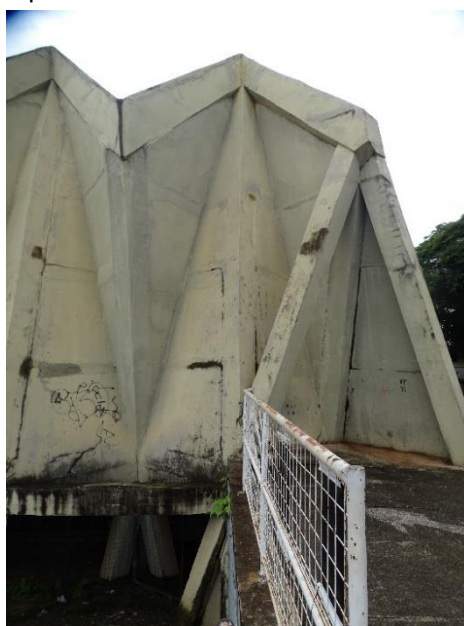
**Figura C.90** – Face externa da fachada Leste na região do Elemento 22 – Junta de concretagem com fissuras reparadas e manchas de umidade.

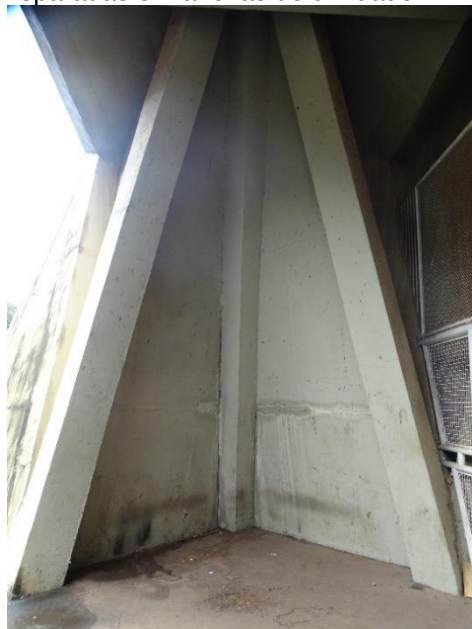
**Figura C.91** – Face interna da fachada Leste na região do Elemento 22 – Junta de concretagem com fissuras reparadas e manchas de umidade.

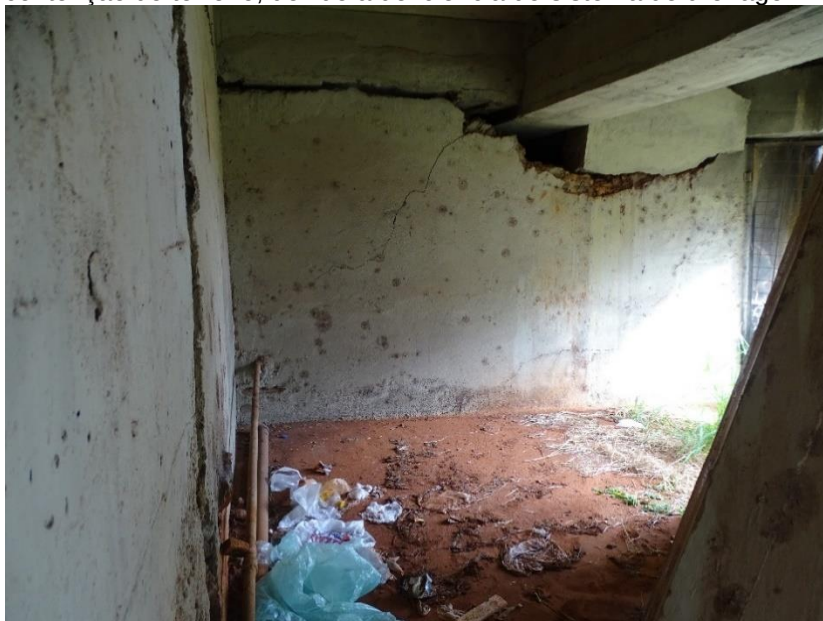
**Figura C.92** – Fachada Oeste – Detritos na base do muro de contenção do terreno, devido a deficiência do sistema de drenagem.

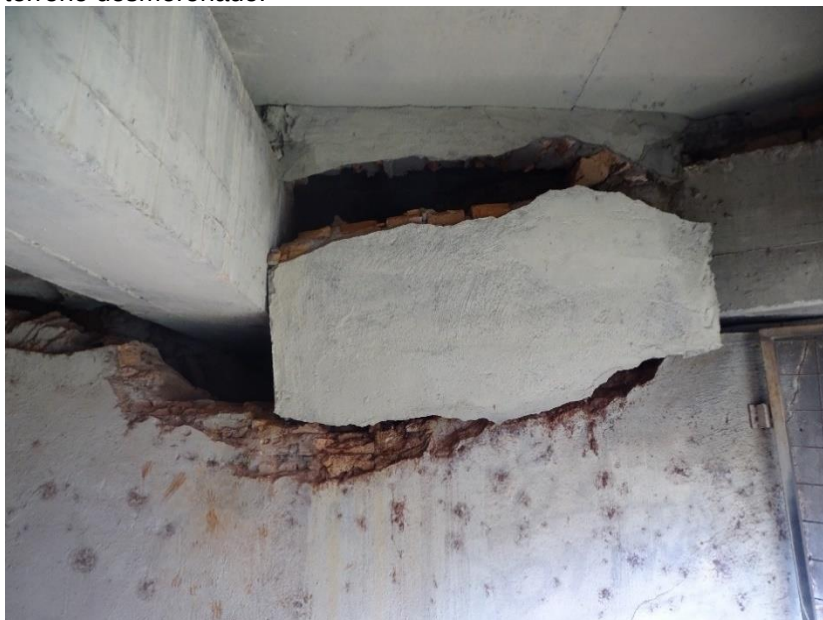
**Figura C.94** – Fachada Oeste – Detalhe do muro de contenção do terreno desmoronado.

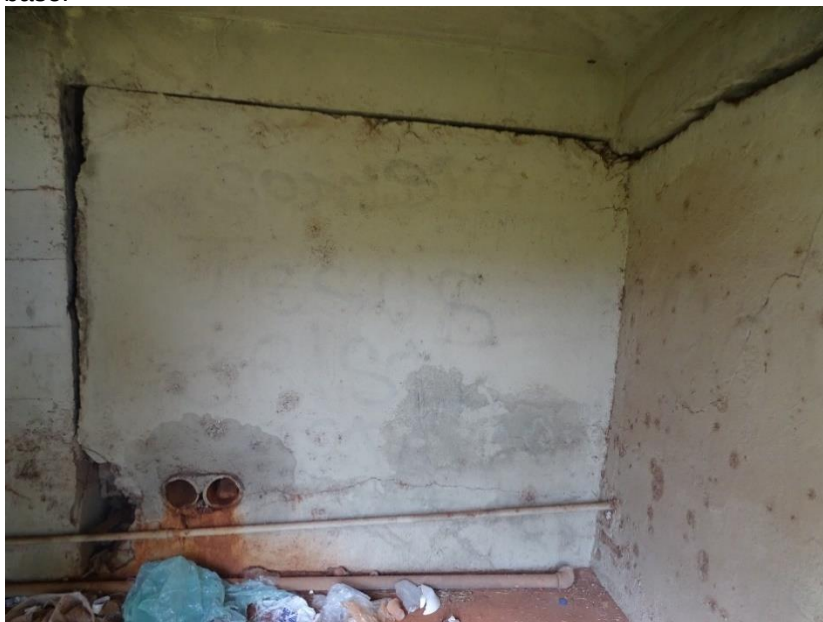
**Figura C.95** – Fachada Oeste – Outro trecho do muro de contenção do terreno com indício de recalque, devido a empoçamento d’água na base.

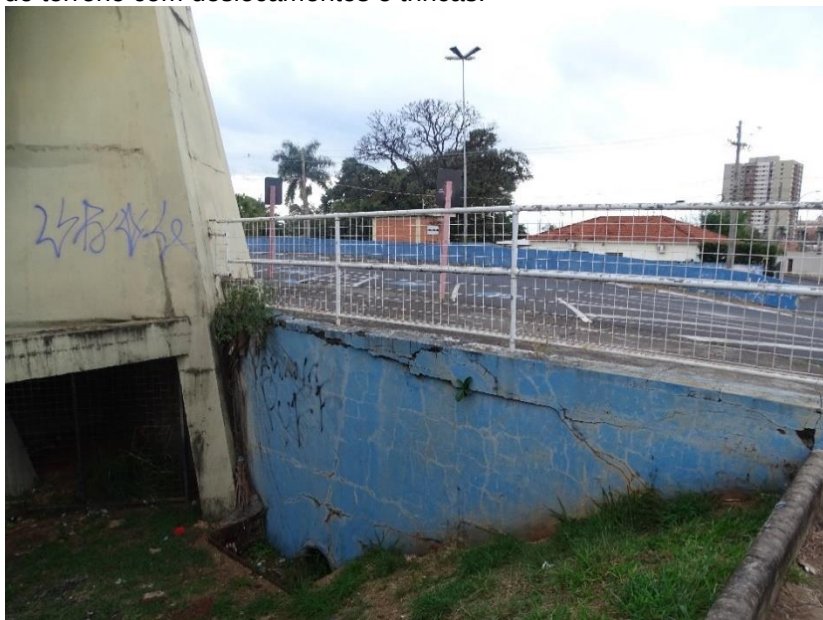
**Figura C.96** – Fachada Oeste – Outro trecho do muro de contenção do terreno com deslocamentos e trincas.

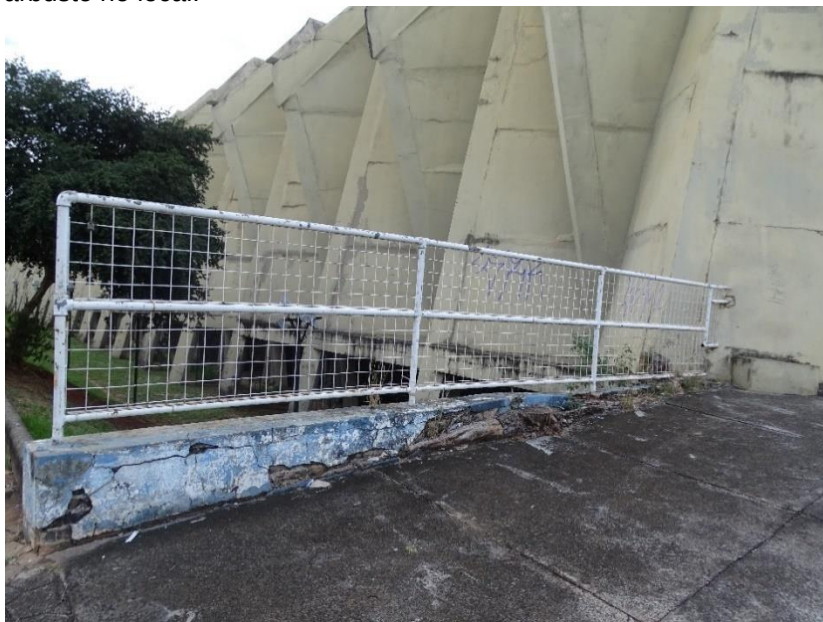
**Figura C.97** – Fachada Oeste – Outra vista do trecho do muro de contenção mostrado na Figura C.96. Note a presença de raízes de arbusto no local.

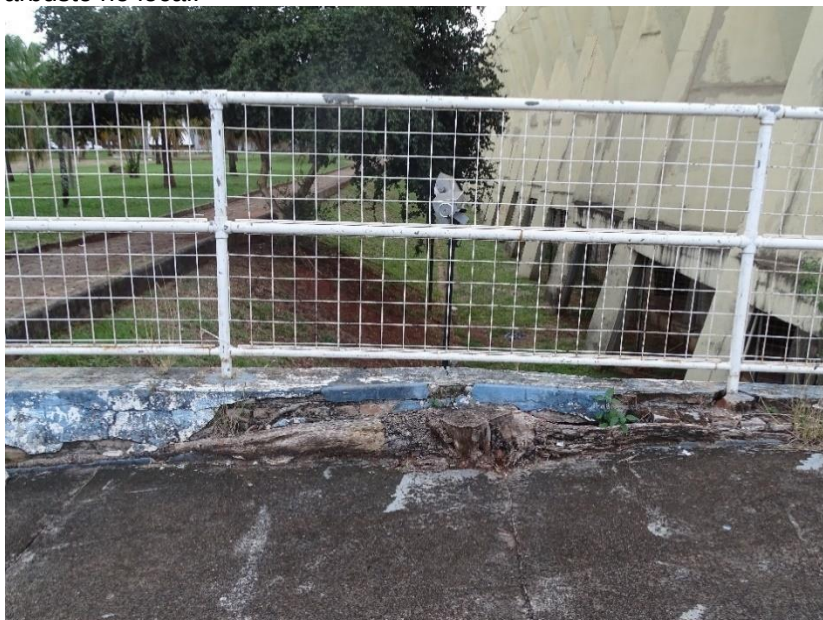
**Figura C.98** – Fachada Oeste – Detalhe da Figura C.97. Raízes de arbusto no local.

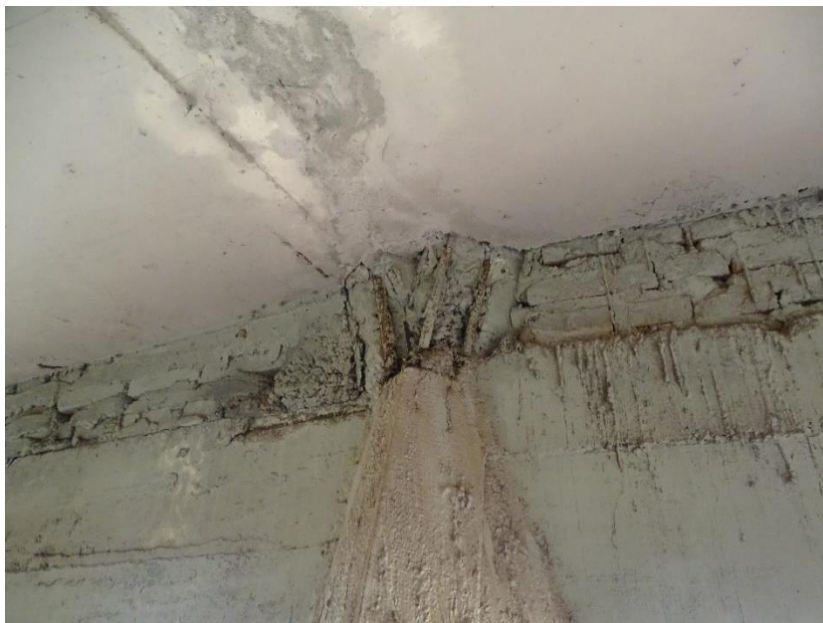
**Figura C.99** – Vigas de travamento na fachada Oeste – Concreto disgregado e armaduras expostas no topo do pilar P4.

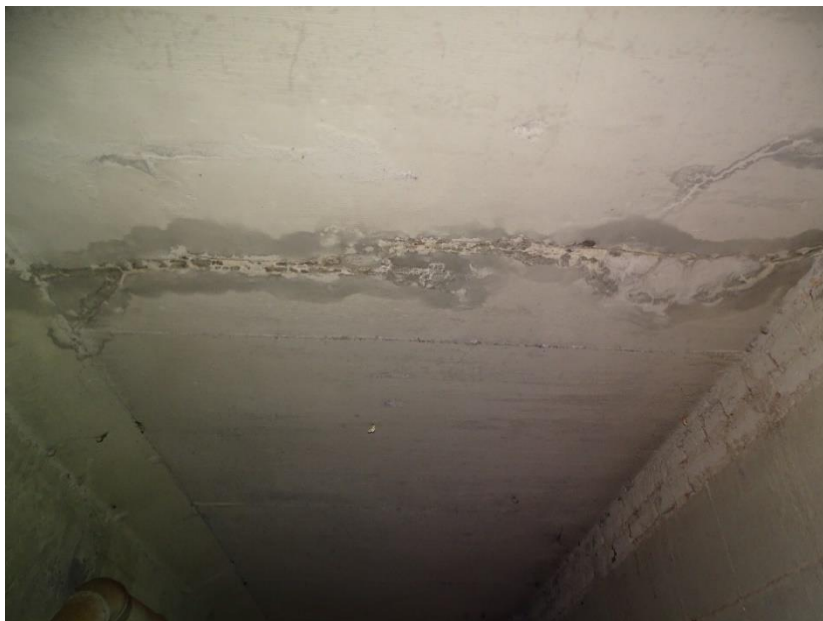
**Figura C.110** – Fachada Leste – Fissura com manchas de umidade em laje região próxima ao pilar P114.

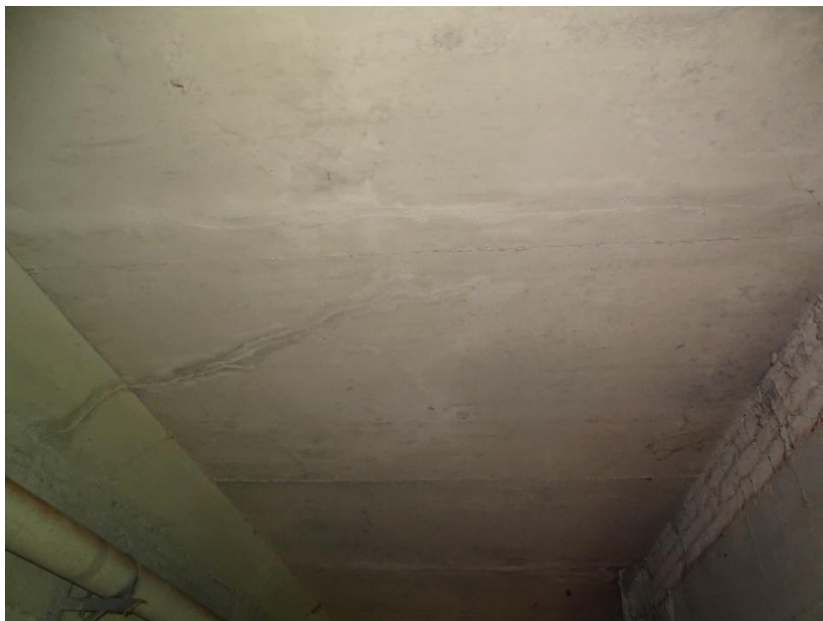
**Figura C.112** – Fachada Leste – Fissura com manchas de umidade em laje região próxima ao pilar P122.

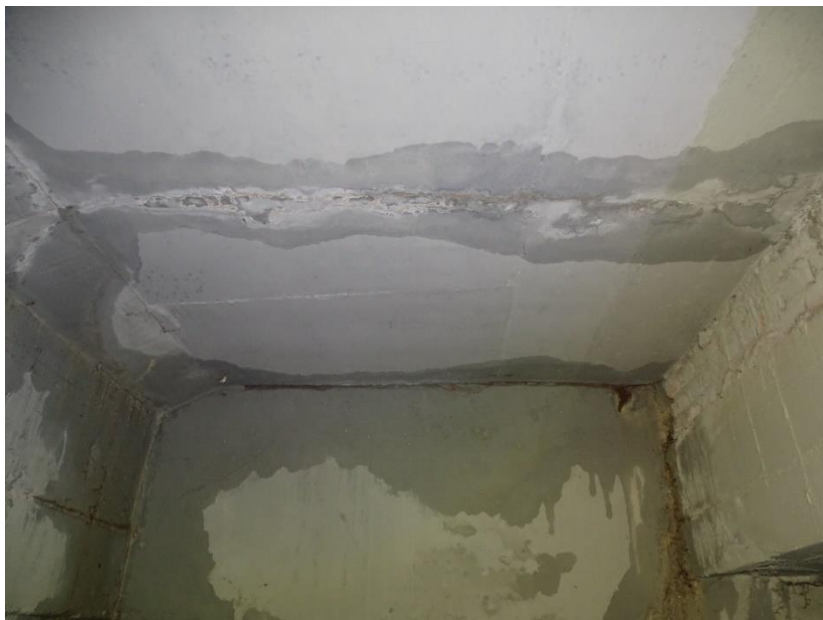
**Figura C.120** – Fachada Leste – Fissura com manchas de umidade em laje e no muro de contenção do terreno, região próxima ao pilar P182.

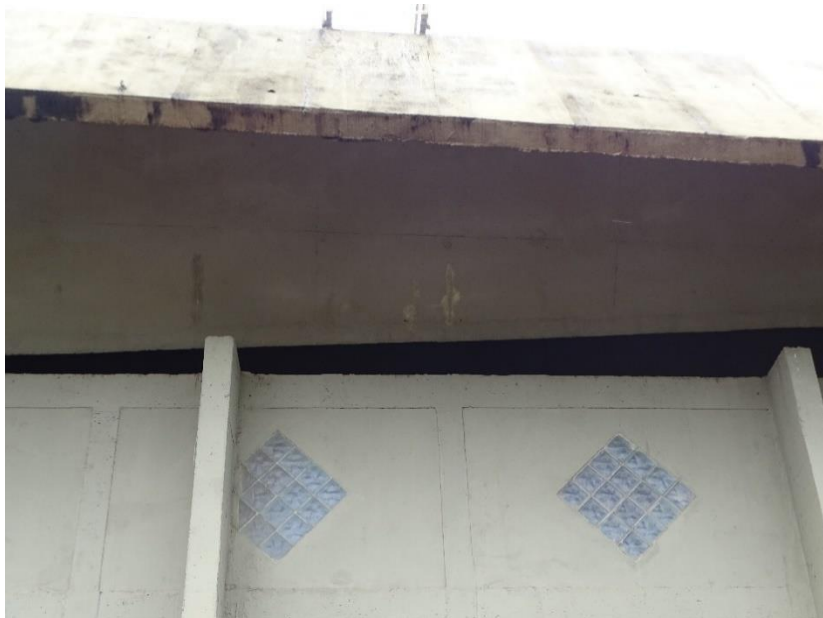
**Figura C.122** – Elemento 1 – Fissura com mancha de umidade devido à deficiência na impermeabilização.

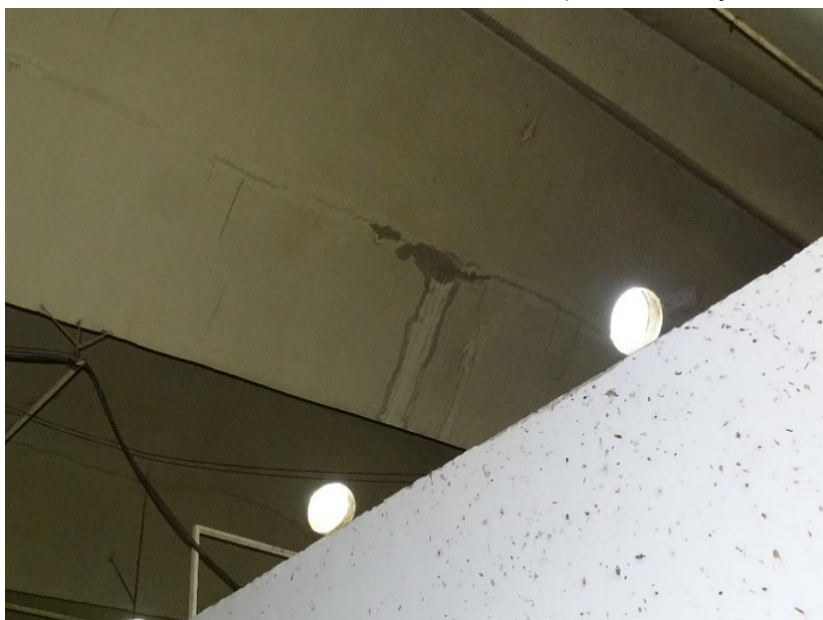
**Figura C.126** – Elemento 5 – Fissura em junta de concretagem com mancha de umidade devido à deficiência na impermeabilização.

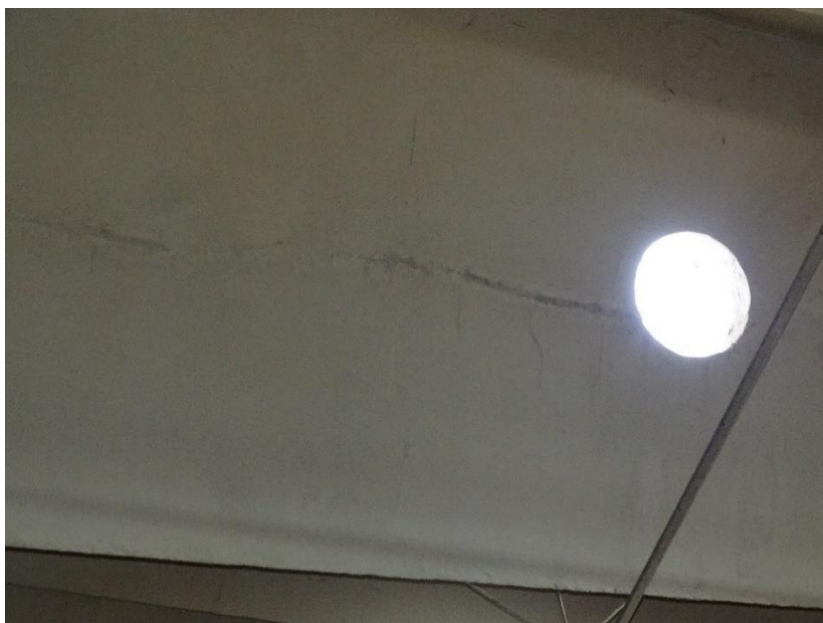
**Figura C.128** – Elemento 9 Face 1 – Fissura em junta de concretagem com mancha de umidade.

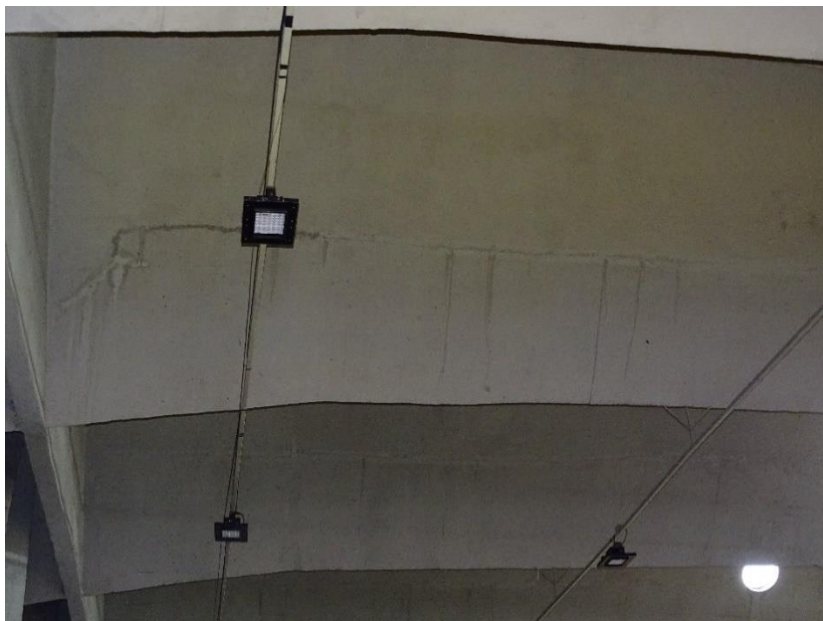
**Figura C.129** – Elemento 9 – Face 2 – Fissura em junta de concretagem com mancha de umidade devido à deficiência na impermeabilização.

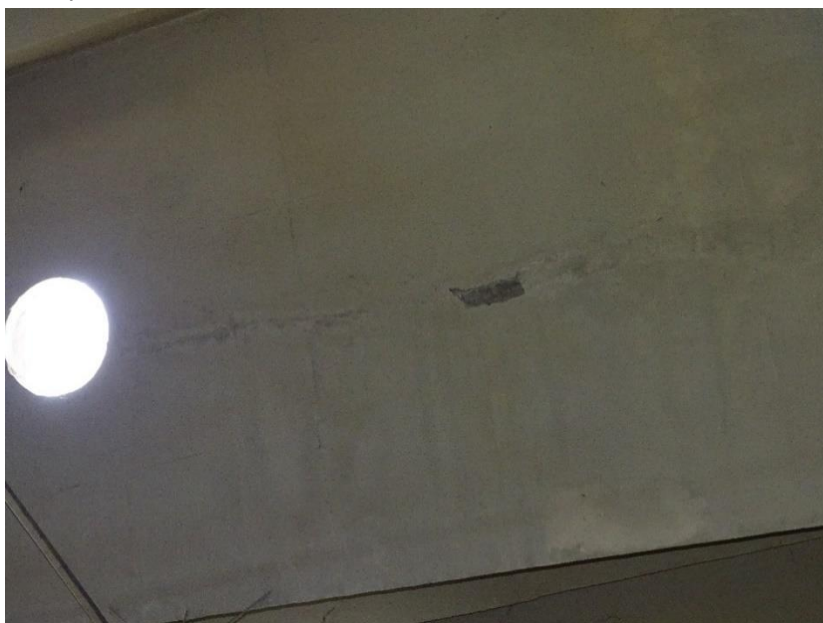
**Figura C.130** – Elemento 10 - Face 4 – Fissura em junta de concretagem com mancha de umidade e destacamento da argamassa de reparo.

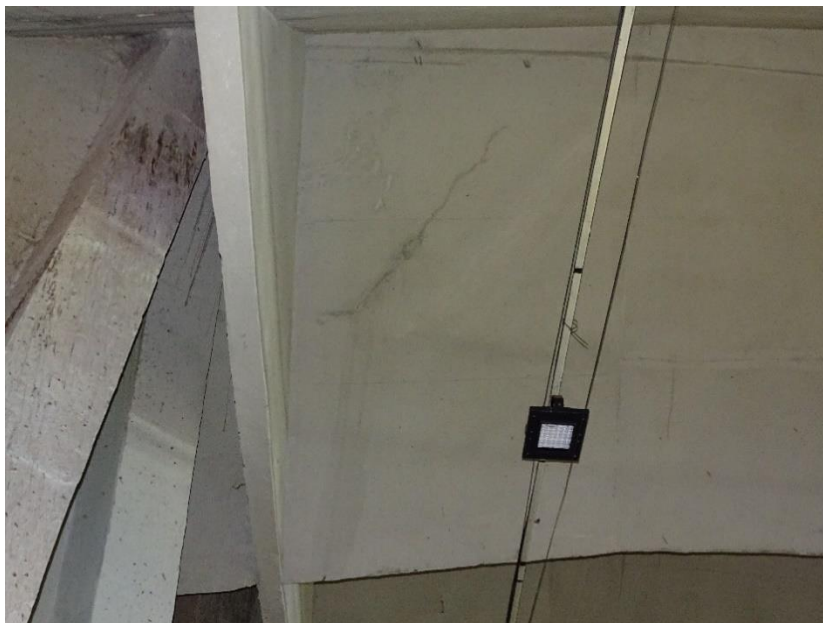
**Figura C.131** – Elemento 11 - Face 2 – Fissura com mancha de umidade devido à deficiência na impermeabilização.

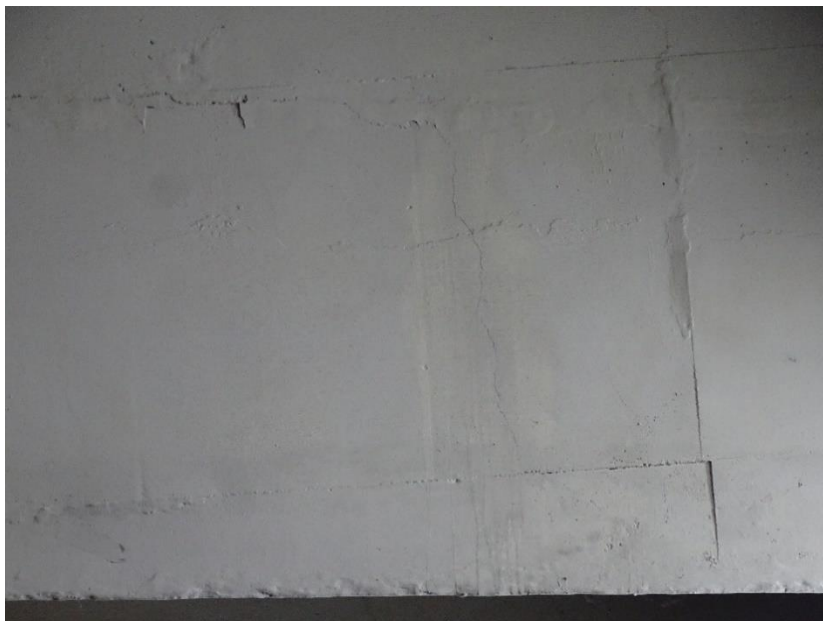
**Figura C.132** – Elemento 12 - Face 3 – Fissura não reparada, em junta de concretagem.

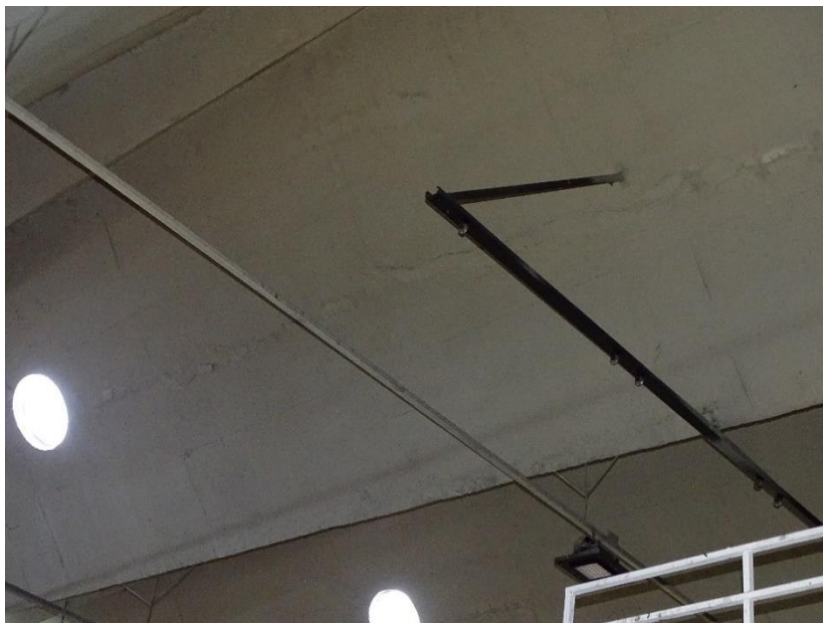
**Figura C.133** – Elemento 13 - Face 3 – Fissura em junta de concretagem com destacamento da argamassa de reparo.

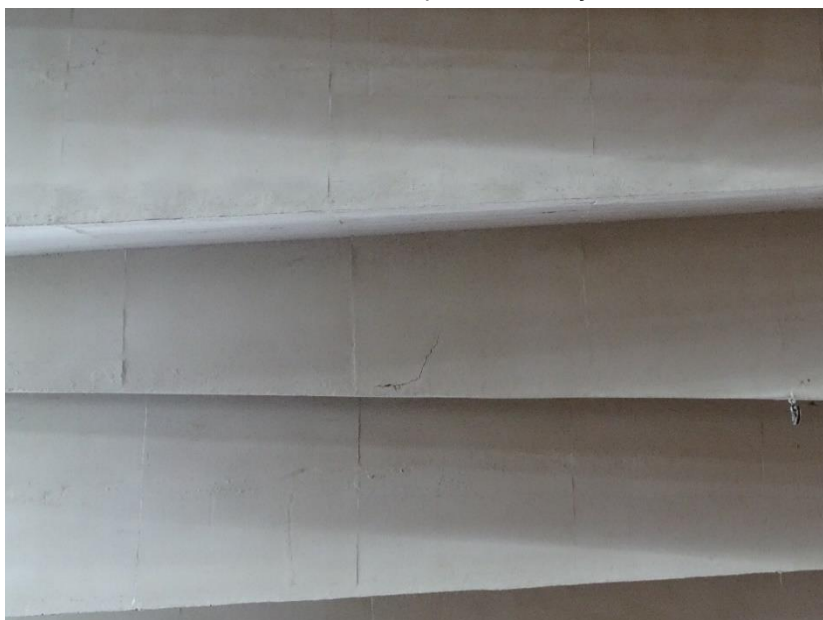
**Figura C.134**– Elemento 14 - Face 4 – Fissura com mancha de umidade devido à deficiência na impermeabilização.

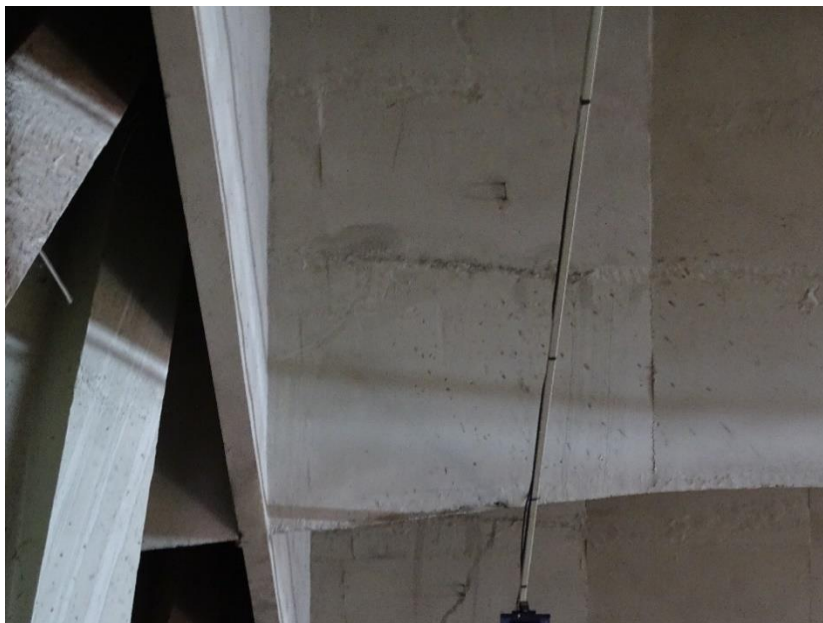
**Figura C.137** – Elemento 15 - Face 2 – Fissura em junta de concretagem com mancha de umidade.

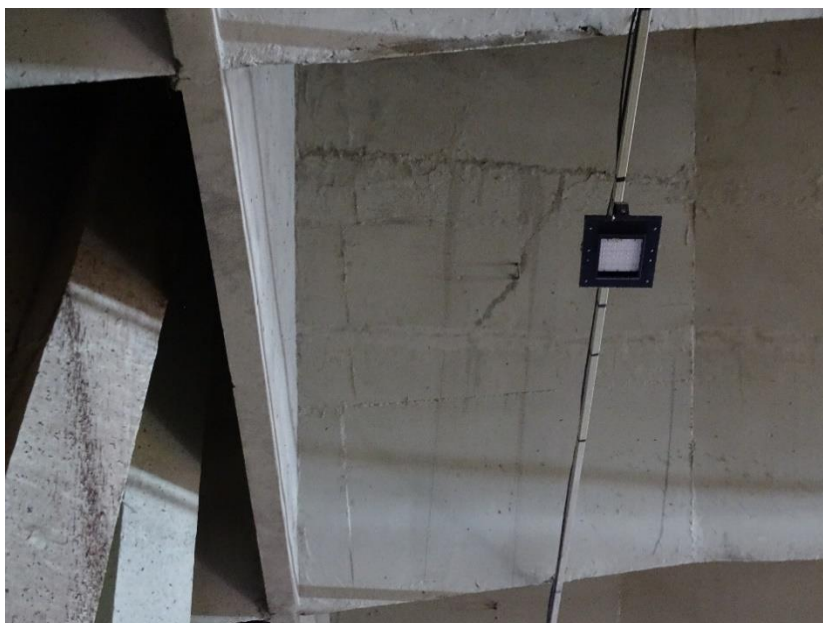
**Figura C.138** – Elemento 16 - Face 2 – Fissura com mancha de umidade.

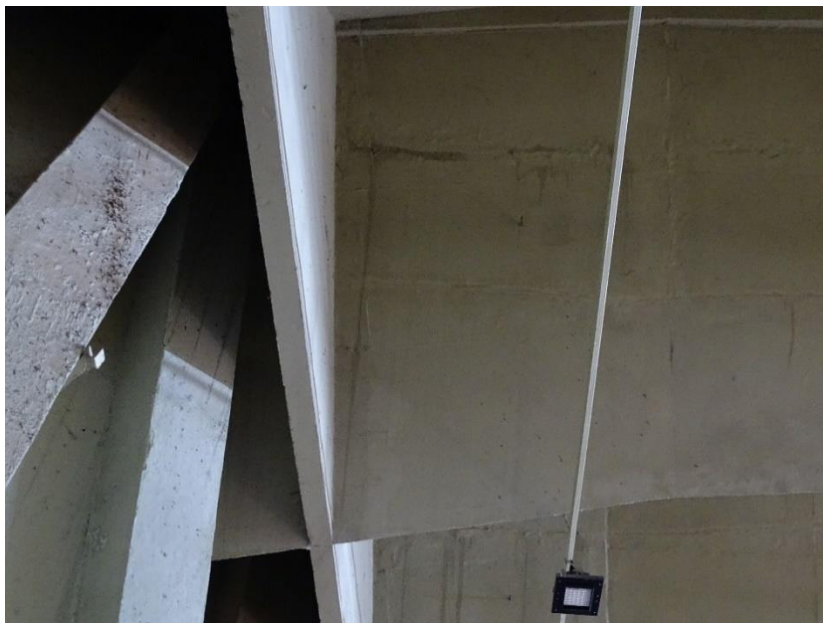
**Figura C.139** – Elemento 17 - Face 1 – Fissura em junta de concretagem com mancha de umidade.

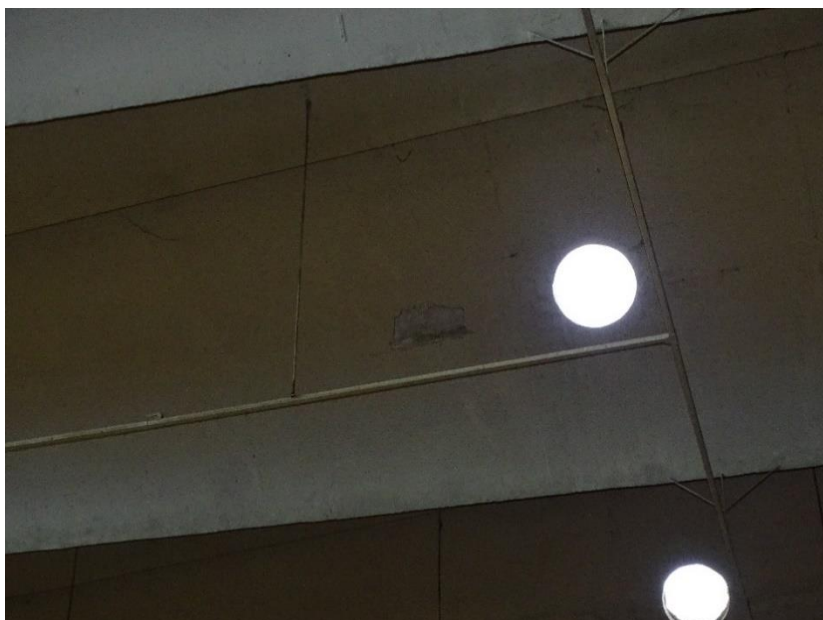
**Figura C.140** – Elemento 18 - Face 4 – Fissura com mancha de umidade.

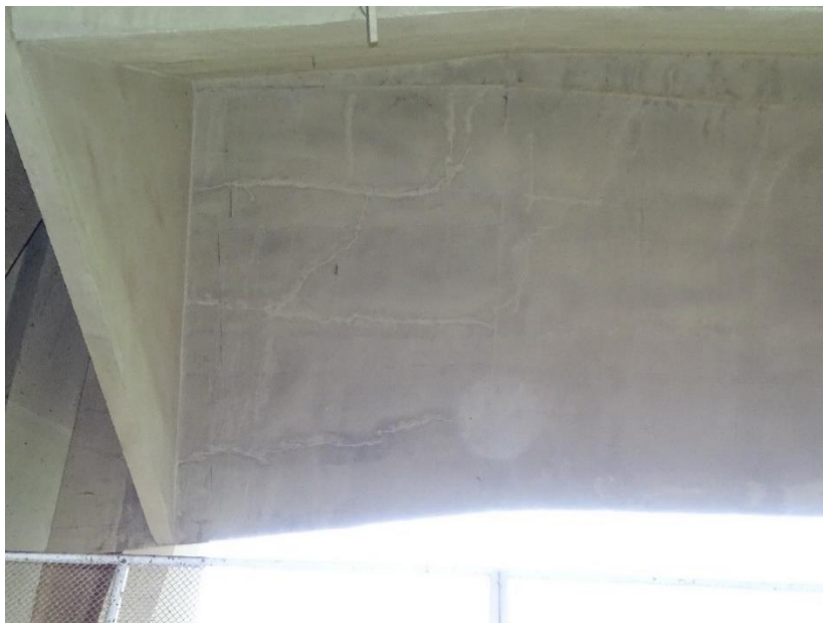
**Figura C.141** – Elemento 22 - Face 2 – Fissuras reparadas sem indícios de evolução.

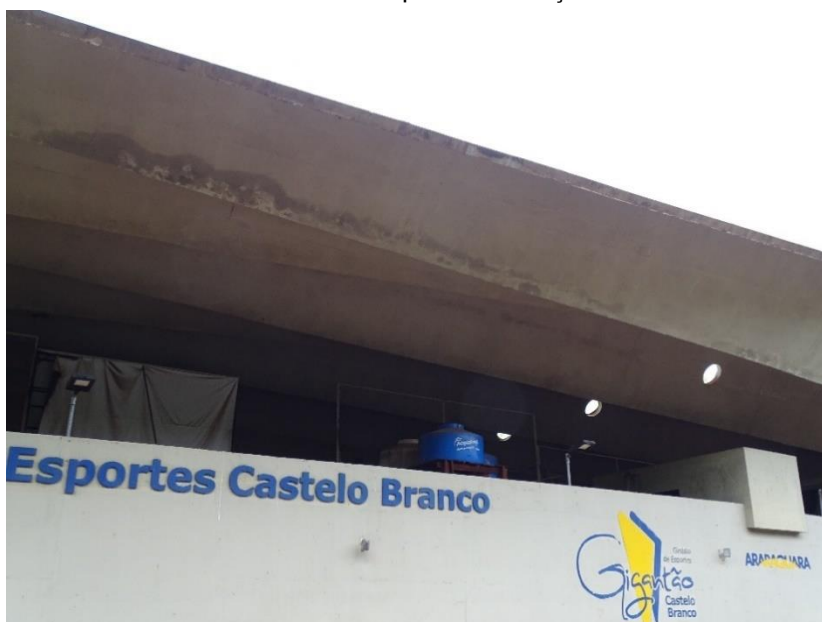
**Figura C.142** – Elemento 22 - Face 3 – Manchas de umidade no vértice devido a deficiência da impermeabilização.

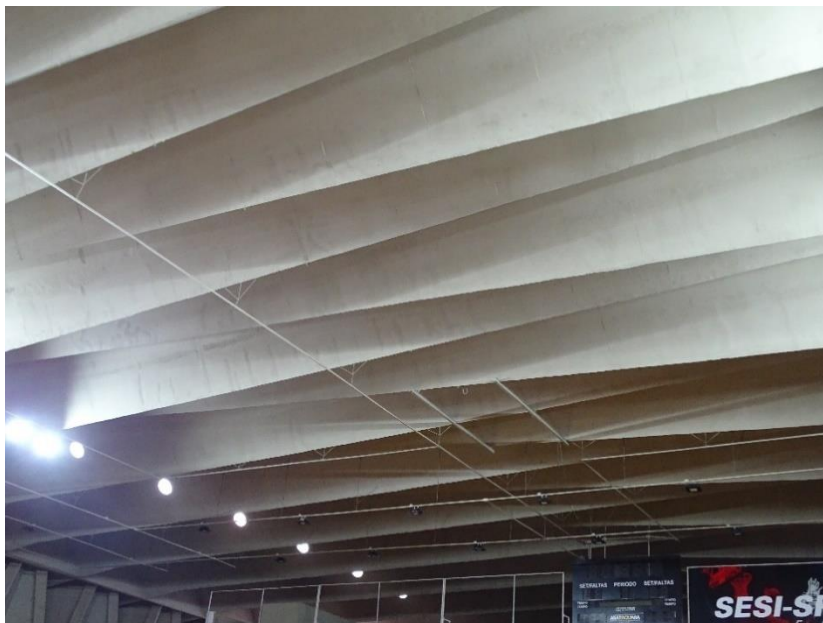
**Figura C.143** – Vista geral da cobertura. Note fissuras reparadas sem indícios de evolução de abertura, nem manchas de umidade.

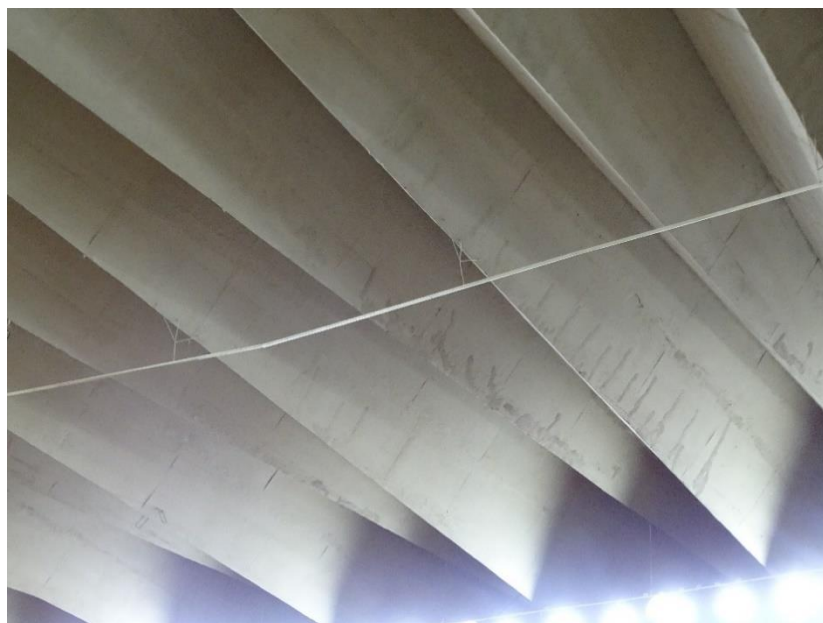
**Figura C.144** – Detalhe das fissuras reparadas, sem manchas de umidade nem de evolução das aberturas.

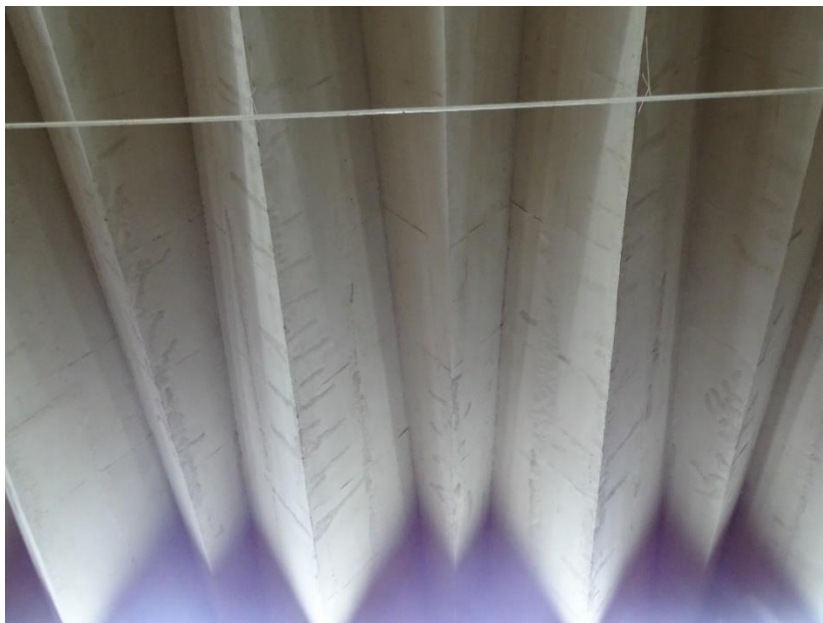
**Figura C.145** – Outro das fissuras da reparadas, sem manchas de umidade nem de evolução das aberturas.

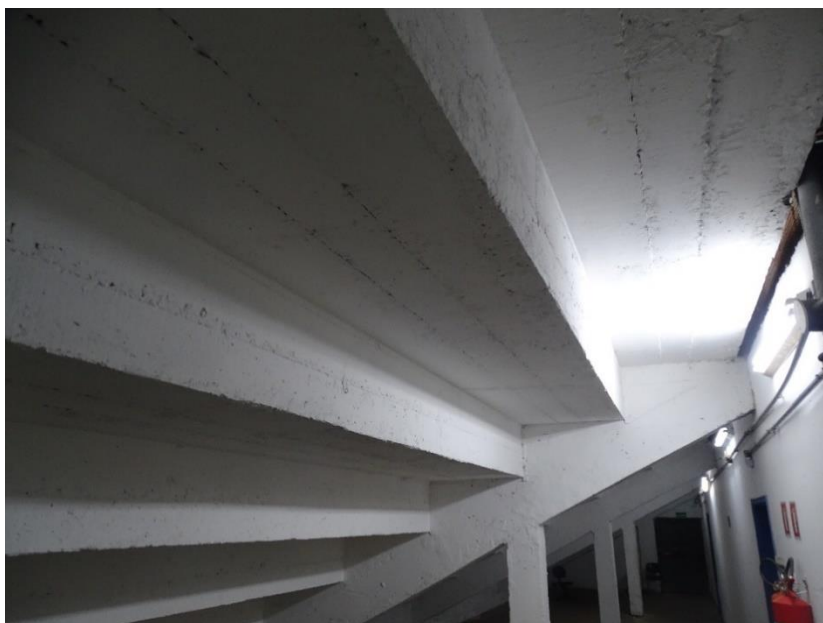
**Figura C.146** – Vista inferior do módulo de arquibancada A “Setor 6”. Note a inexistência de anomalias.

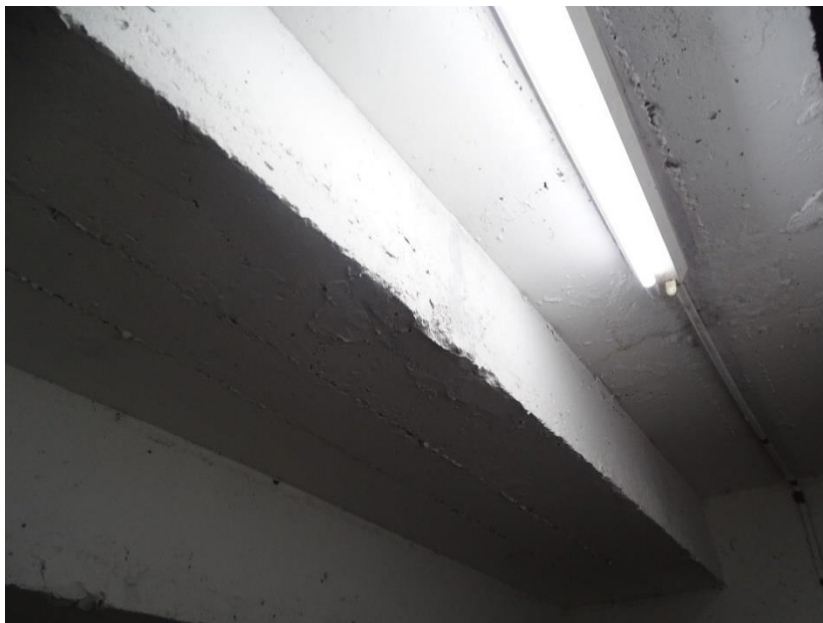
**Figura C.147** – Vista inferior do módulo de arquibancada A “Setor 9”.  
Note a inexistência de anomalias.

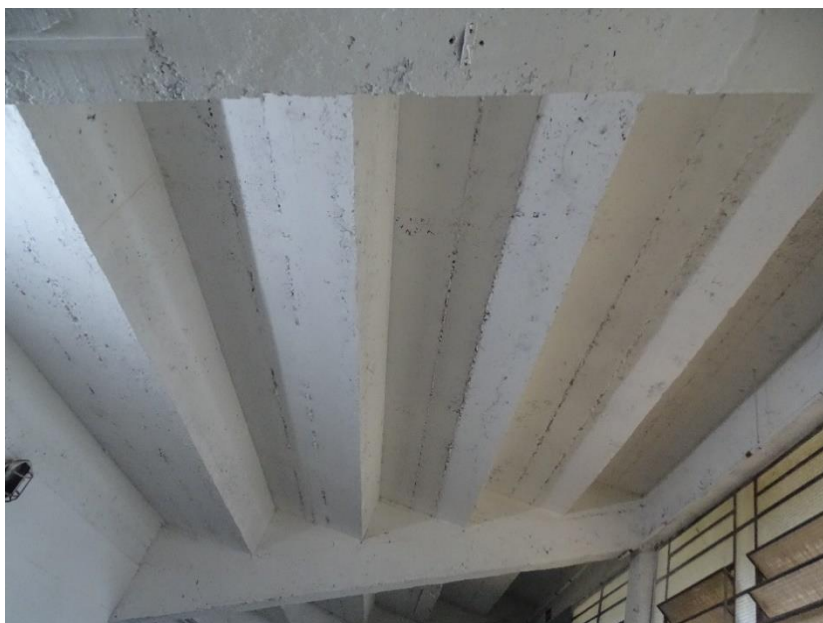
**Figura C.148** – Vista inferior do módulo de arquibancada B “Setor 14”.  
Note a inexistência de anomalias.

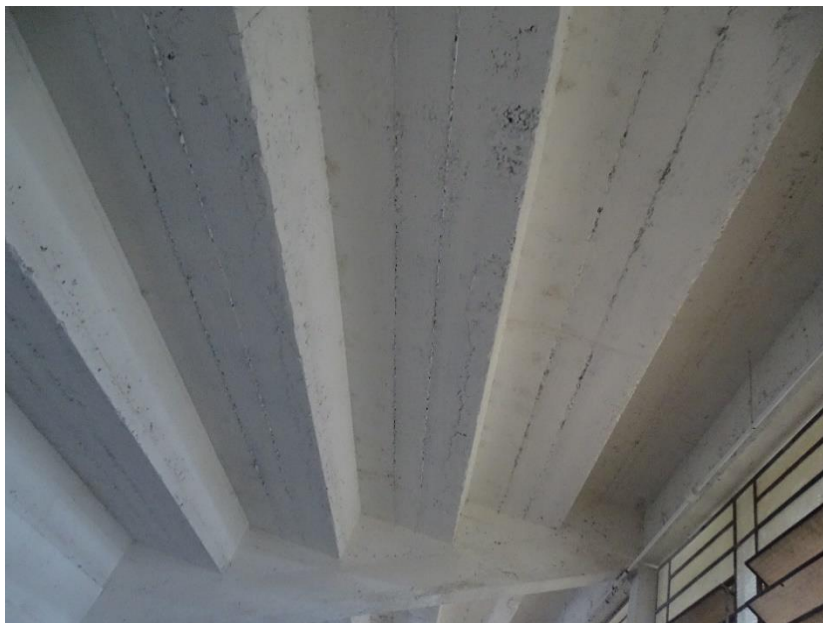
**Figura C.149** – Vista inferior do módulo de arquibancada B “Setor 15”.  
Note a inexistência de anomalias.

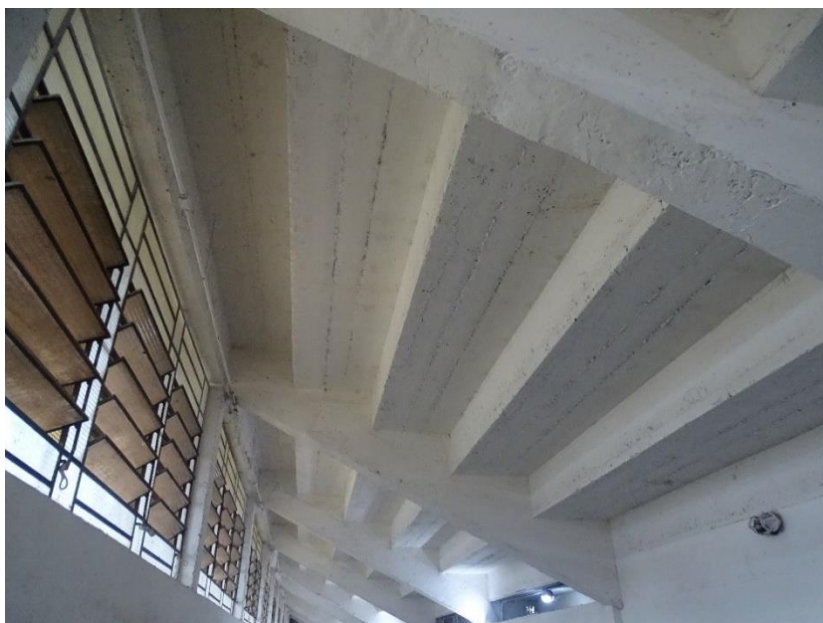
**Figura C.150** – Vista inferior do módulo de arquibancada B “Setor 16”.  
Note a inexistência de anomalias.

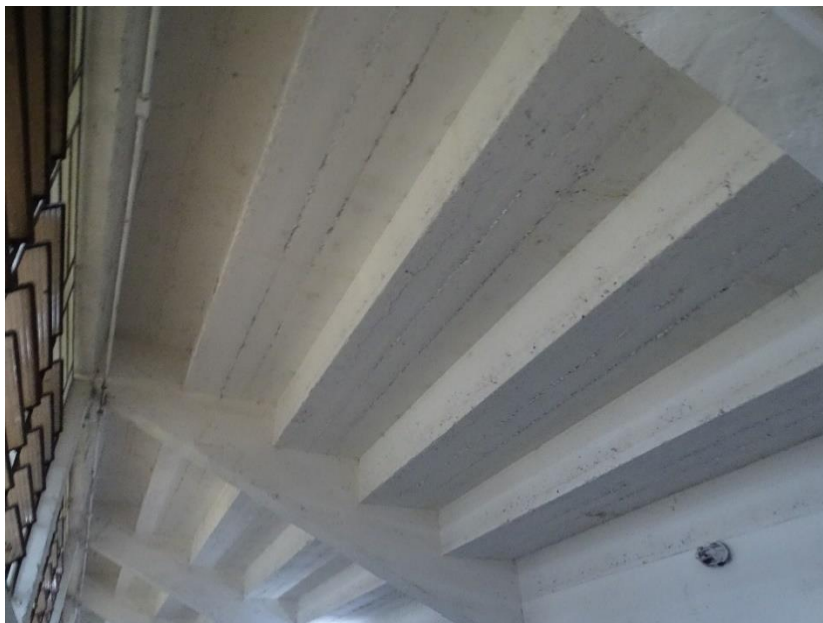
**Figura C.151** – Vista inferior do módulo de arquibancada B “Setor 16”.  
Note a inexistência de anomalias.

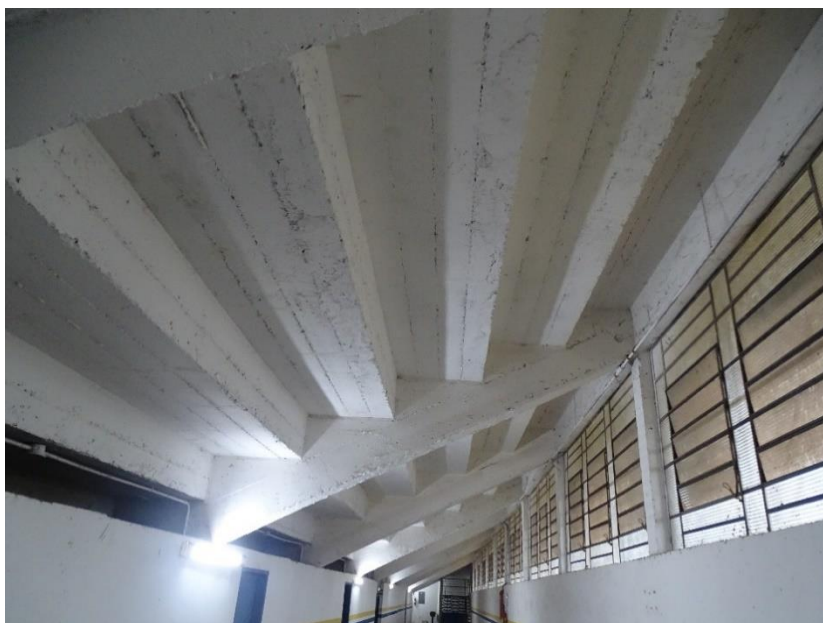
**Figura C.152** – Vista inferior do módulo de arquibancada B “Setor 22”.  
Note a inexistência de anomalias.

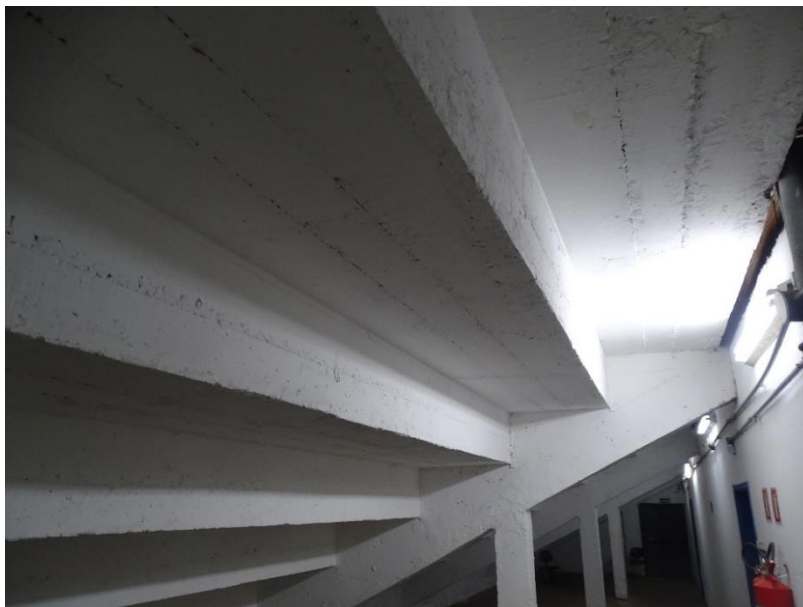
**Figura C.153** – Vista inferior do módulo de arquibancada B “Setor 23”. Note a inexistência de anomalias.

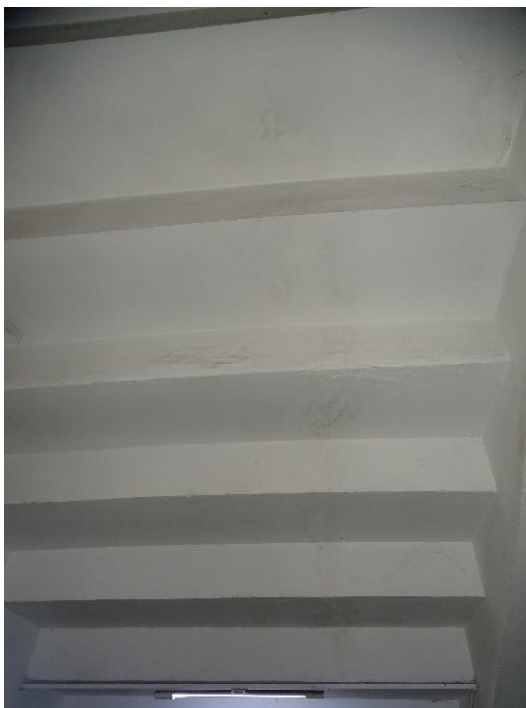
**Figura C.154** – Vista inferior do módulo de arquibancada C “Setor 31”. Note a inexistência de anomalias.

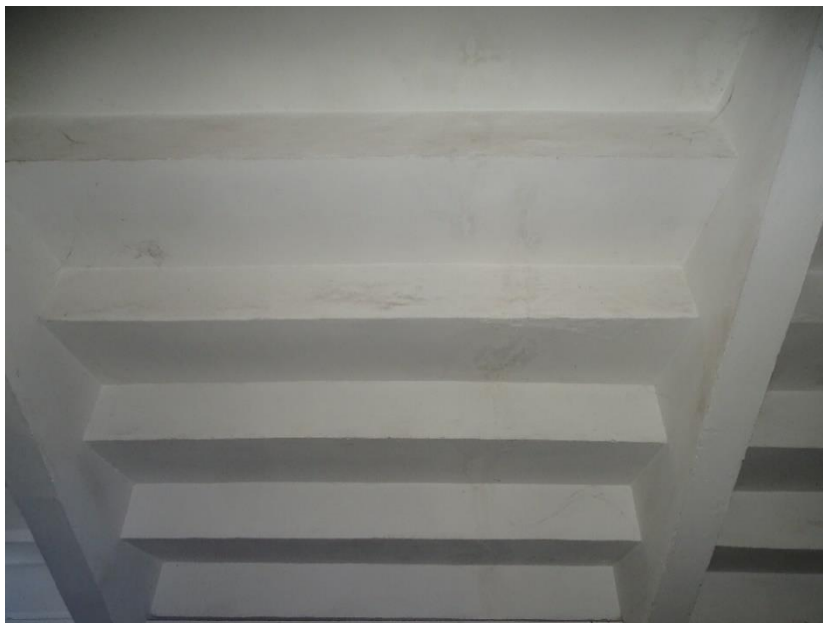
**Figura C.155** – Vista inferior do módulo de arquibancada C “Setor 31”.  
Note a inexistência de anomalias.

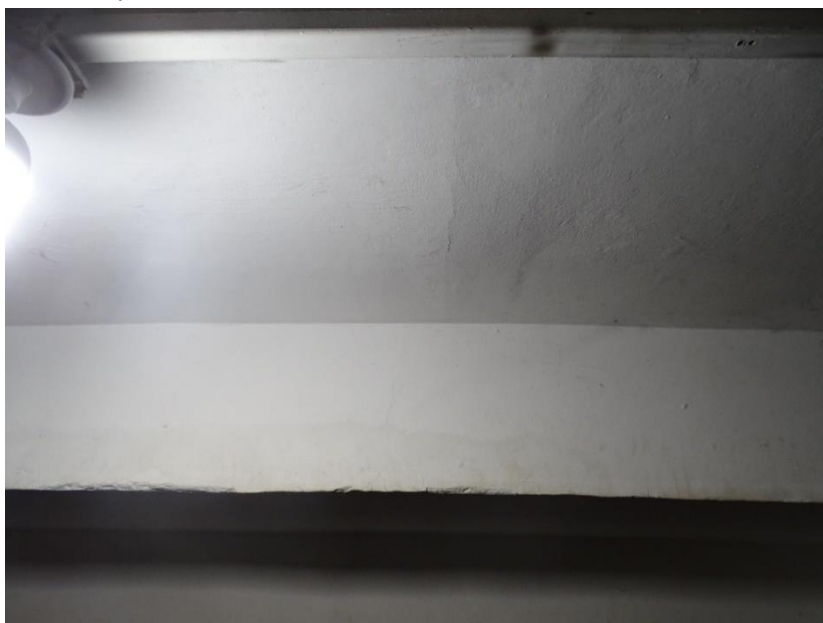
**Figura C.156** – Vista inferior do módulo de arquibancada C “Setor 32”.  
Note o reparo executado na fissura.

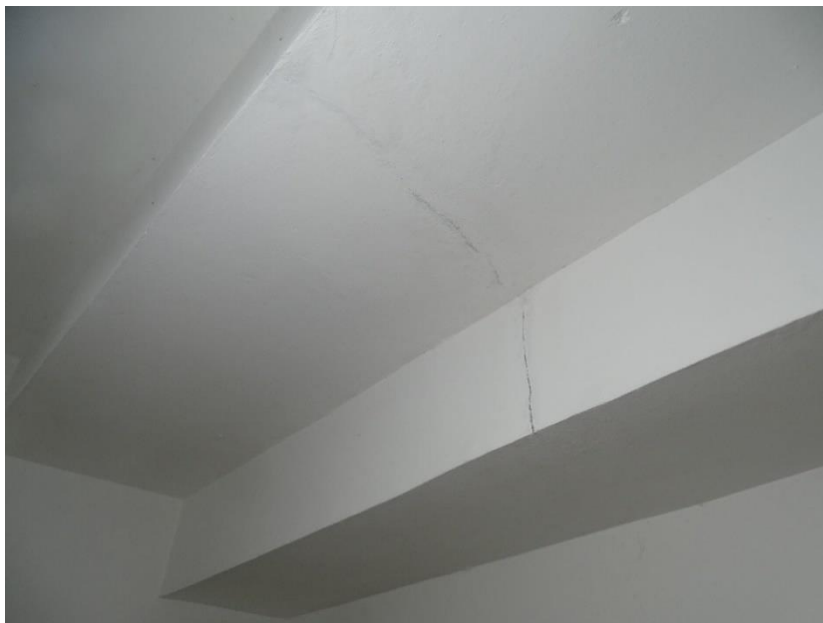
**Figura C.157** – Vista inferior do módulo de arquibancada C “Setor 33”.  
Note a fissura no reparo executado.

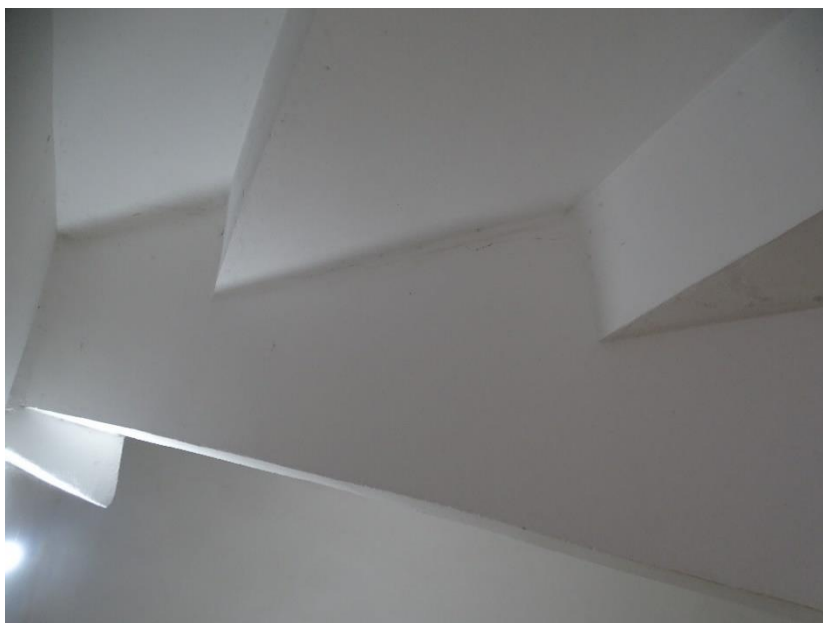
**Figura C.158** – Vista inferior do módulo de arquibancada C “Setor 34”.  
Note a inexistência de anomalias.
