**PARECER TÉCNICO**

**Nº 21 933-301**

**AVALIAÇÃO DAS CONDIÇÕES ESTRUTURAIS DO GINÁSIO DE  
ESPORTES CASTELLO BRANCO, LOCALIZADO NO MUNICÍPIO DE  
ARARAQUARA/SP**

**PROGRAMA DE APOIO TECNOLÓGICO AOS MUNICÍPIOS – PATEM**

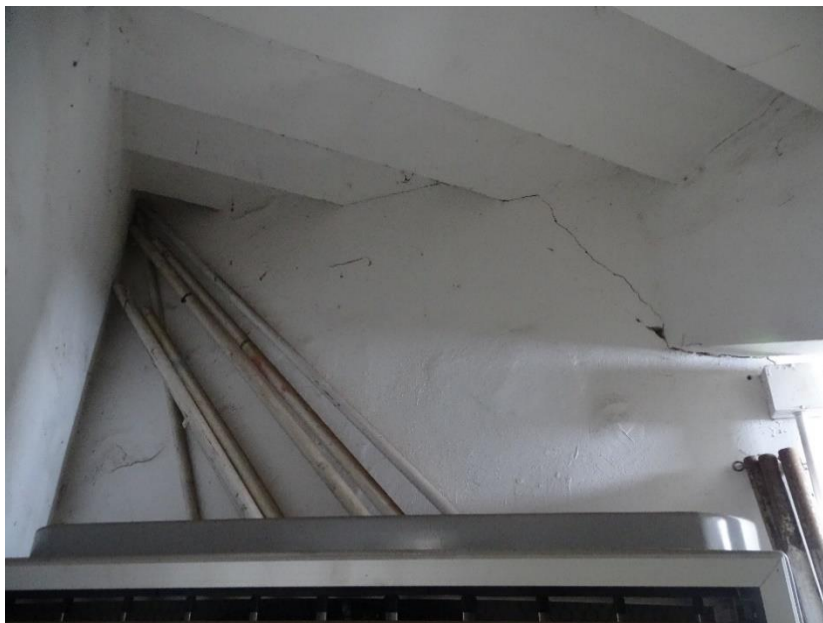
**Figura C.159** – Vista inferior do módulo de arquibancada C “Escada”.  
Fissura no contato da alvenaria com a estrutura de da arquibancada

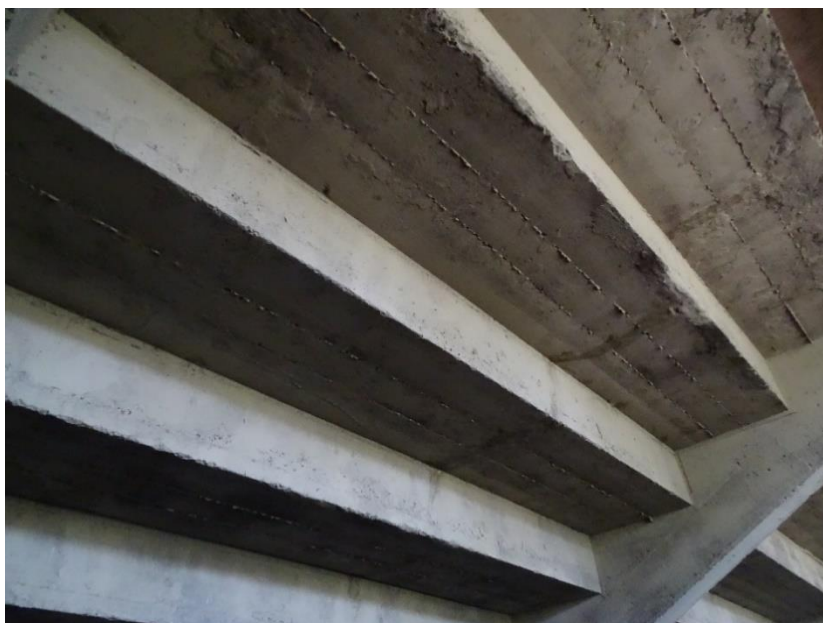
**Figura C.160** – Vista inferior do módulo de arquibancada D “Setor 38”.  
Note a inexistência de anomalias.

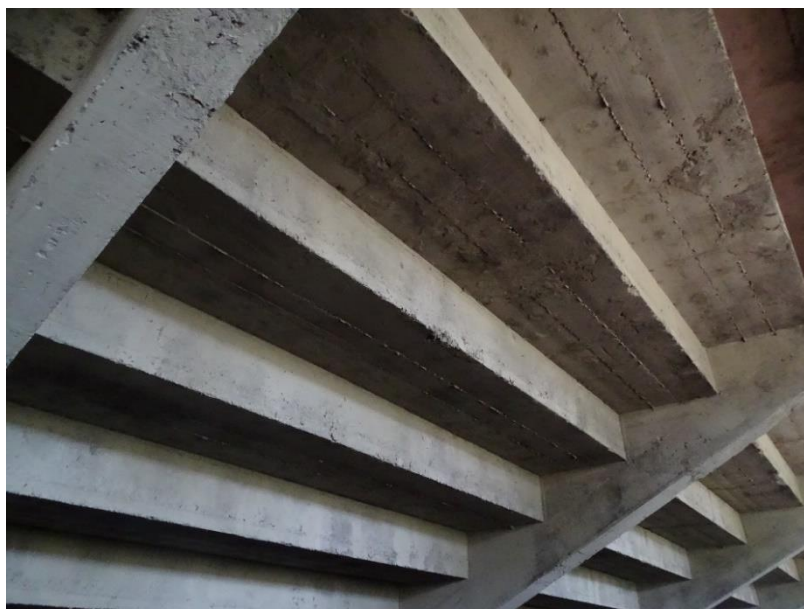
**Figura C.161** – Vista inferior do módulo de arquibancada C “Setor 40”.  
Note a inexistência de anomalias.

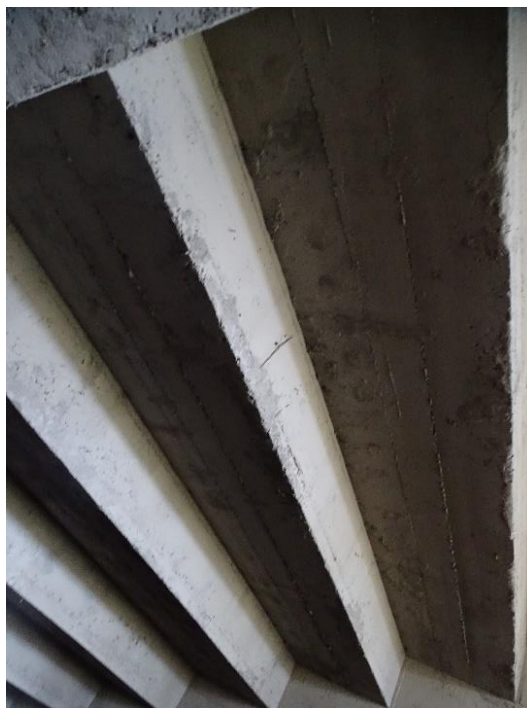
**Figura C.162** – Vista inferior do módulo de arquibancada C “Setor 42”. Note a inexistência de anomalias.

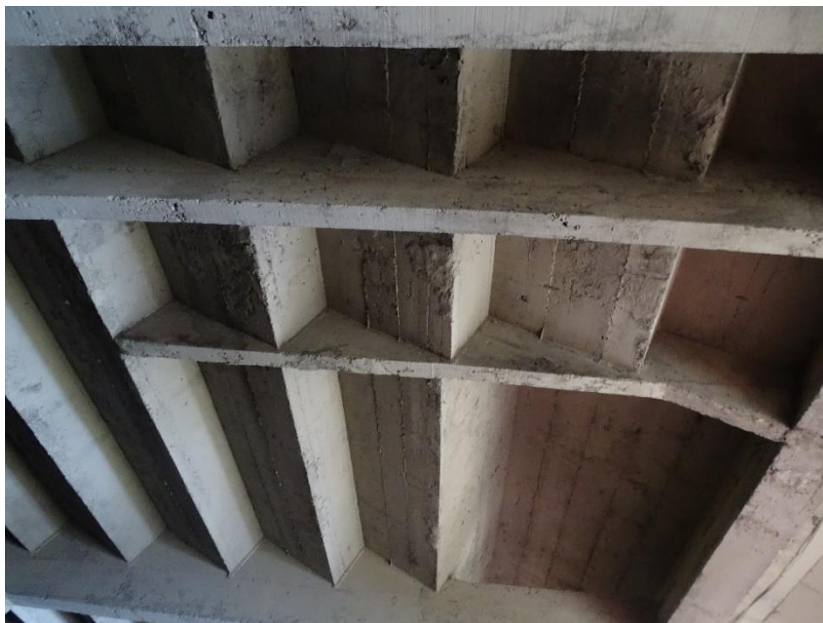
**Figura C.163** – Vista inferior do módulo de arquibancada C “Setor 43”.  
Note a inexistência de anomalias.

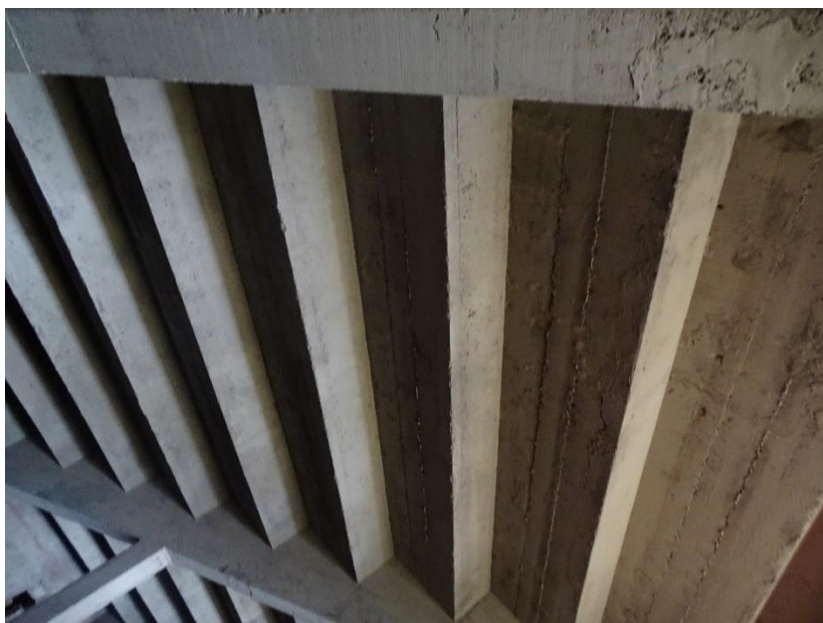
**Figura C.164** – Vista inferior do módulo de arquibancada C “Setor 44”.  
Note a inexistência de anomalias.

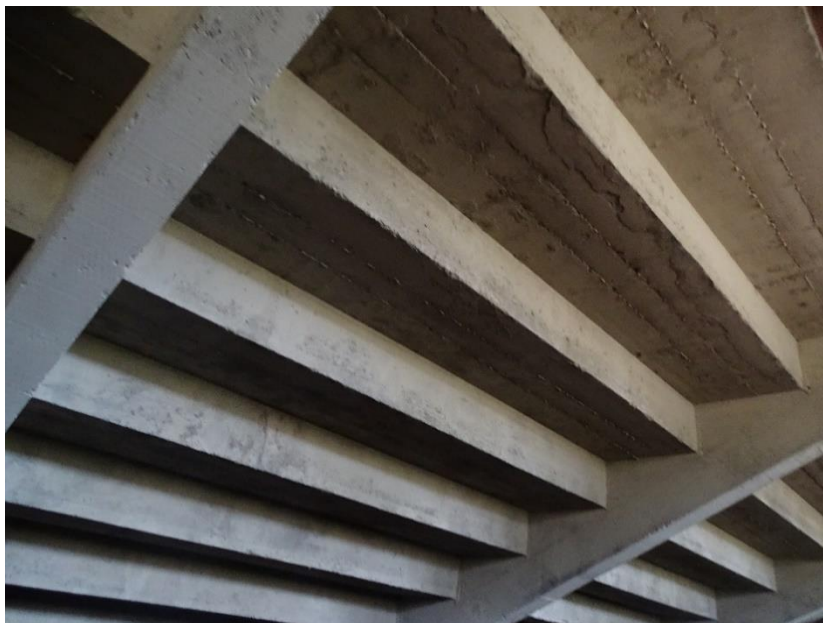
**Figura C.165** – Vista inferior do módulo de arquibancada C “Setor 45”.  
Note a inexistência de anomalias.

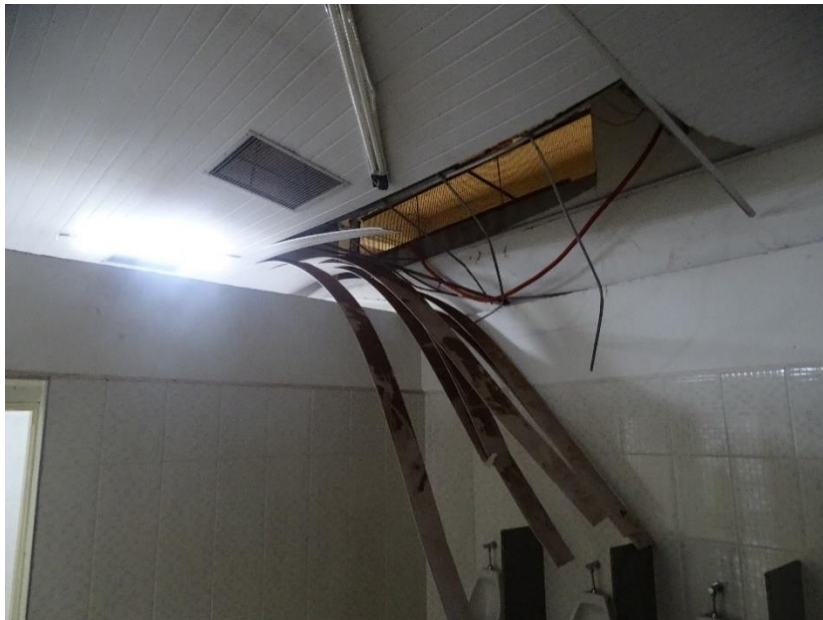
**Figura C.167** – Vestiário 1 – Outra vista dos danos no forro de PVC.

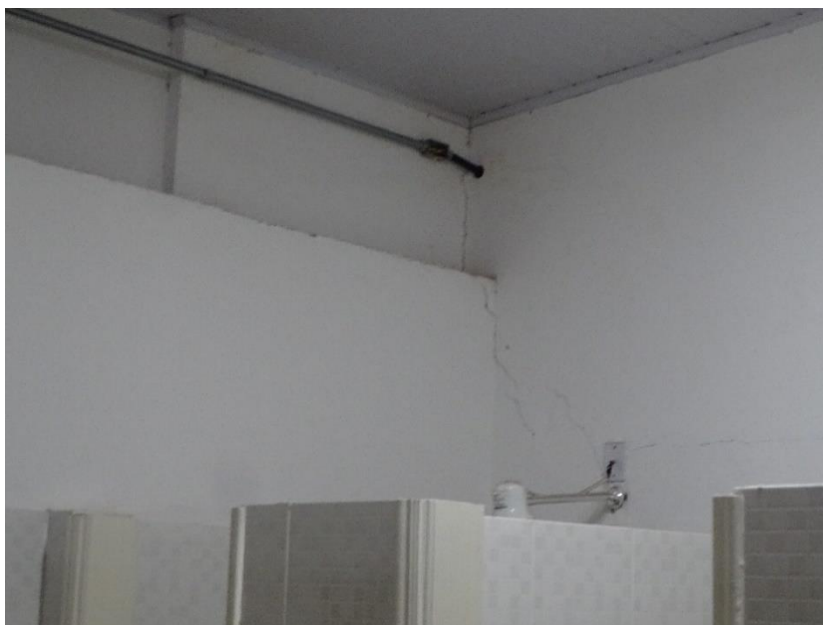
**Figura C.168** – Vestiário 4 – Fissura junto a ligação dos painéis de alvenaria.

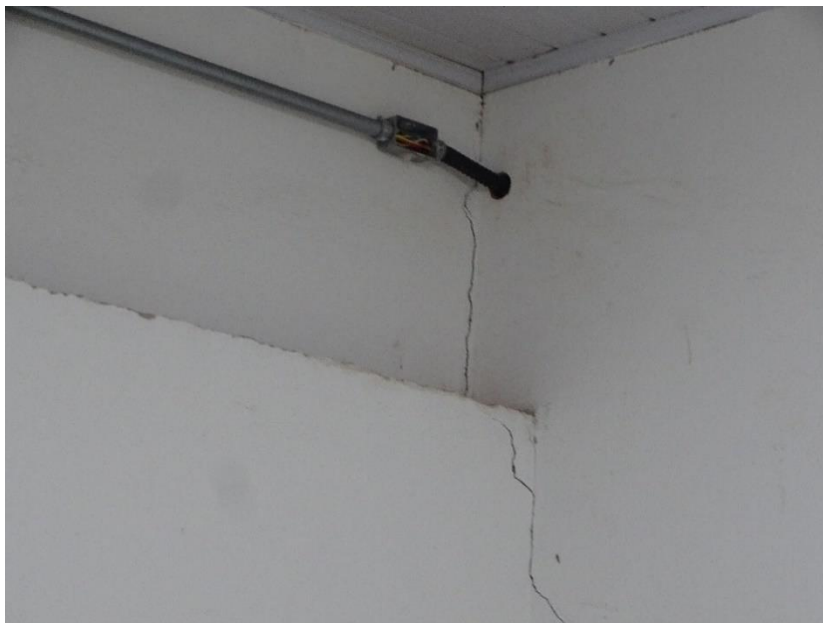
**Figura C.169** – Vestiário 4 – Outra vista da fissura junto a ligação dos painéis de alvenaria.

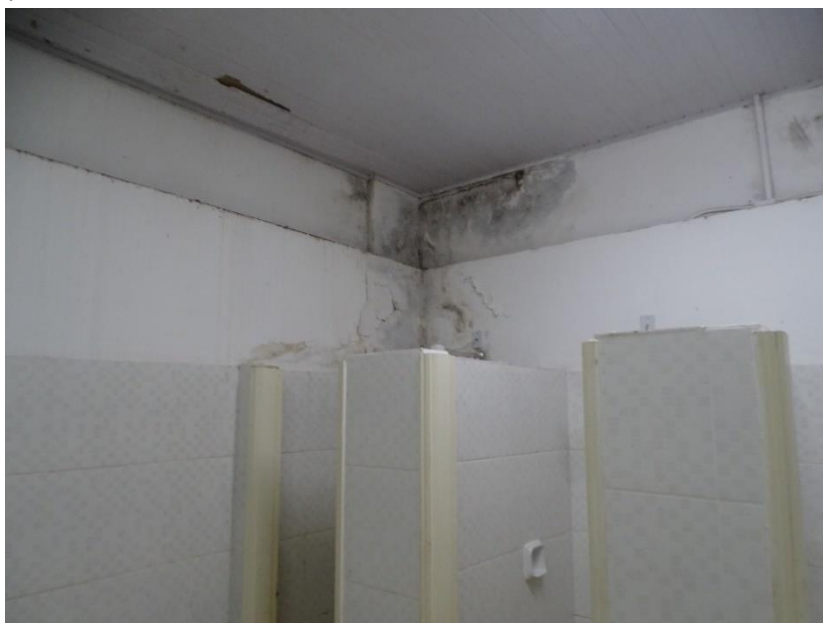
**Figura C.170** – Vestiário 5 – Manchas de umidade junto a ligação dos painéis de alvenaria.

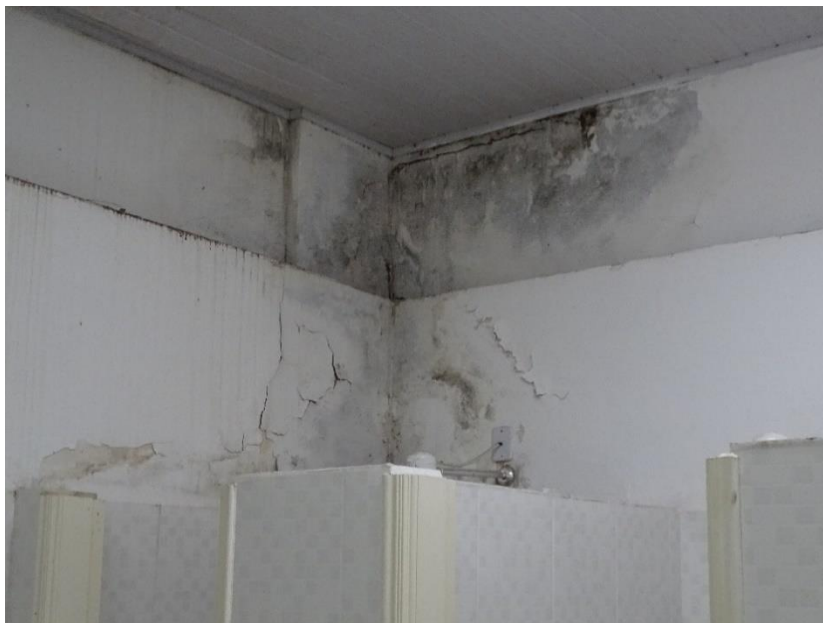
**Figura C.171** – Vestiário 5 – Outra vista da mancha de umidade junto a ligação dos painéis de alvenaria.

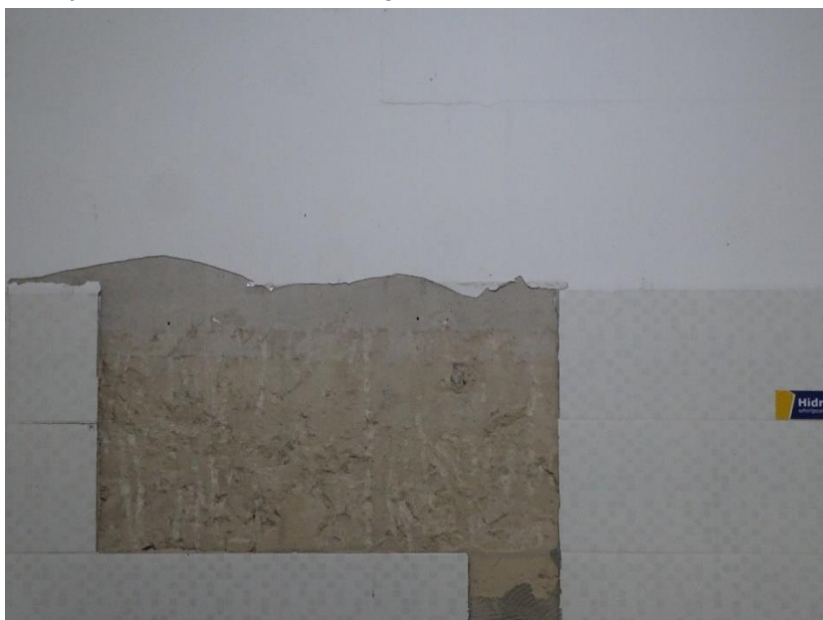
**Figura C.172** – Vestiário 5 – Destacamento do revestimento de azulejos na sala da hidromassagem.

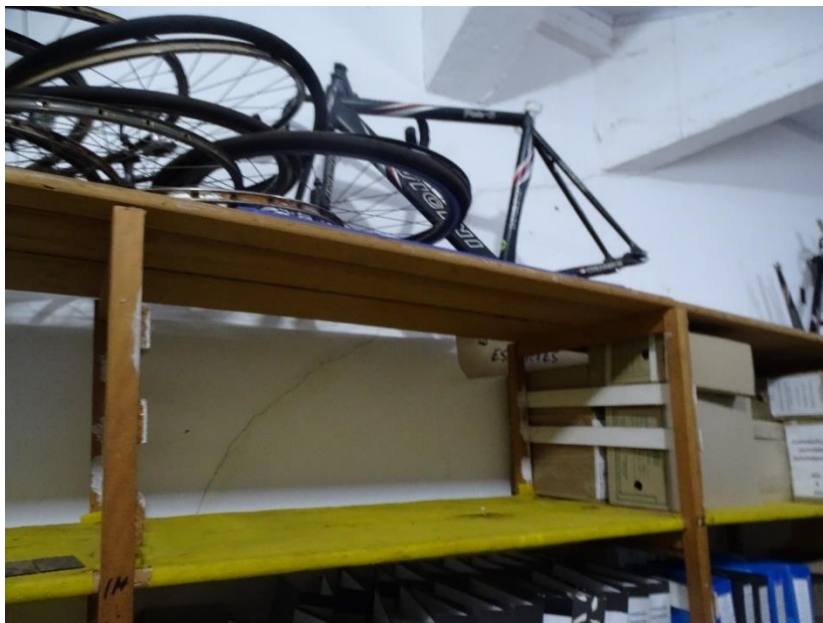
**Figura C.173** – Almoxarifado – Trinca no painel de alvenaria sob a arquibancada.

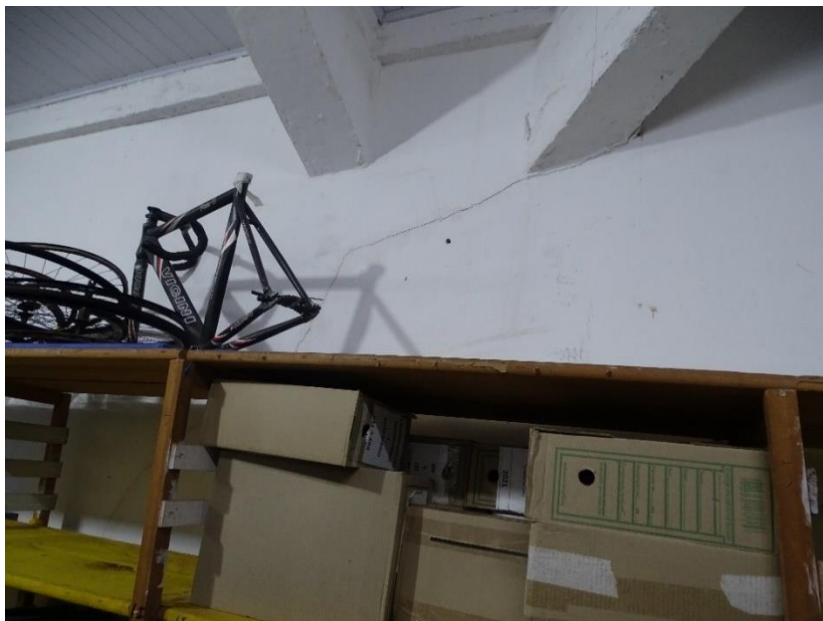
**Figura C.174** – Almoxarifado – Outro trecho da trinca no painel de alvenaria mostrada na Figura C.173.
