INDICAÇÃO № 5552/2021

Estudos e análise, no sentido de buscar soluções para problemas recorrentes, causados pelas chuvas torrenciais, que caracterizam esta época do ano, nos bueiros localizados em vias, que apresentam alto risco de alagamentos..

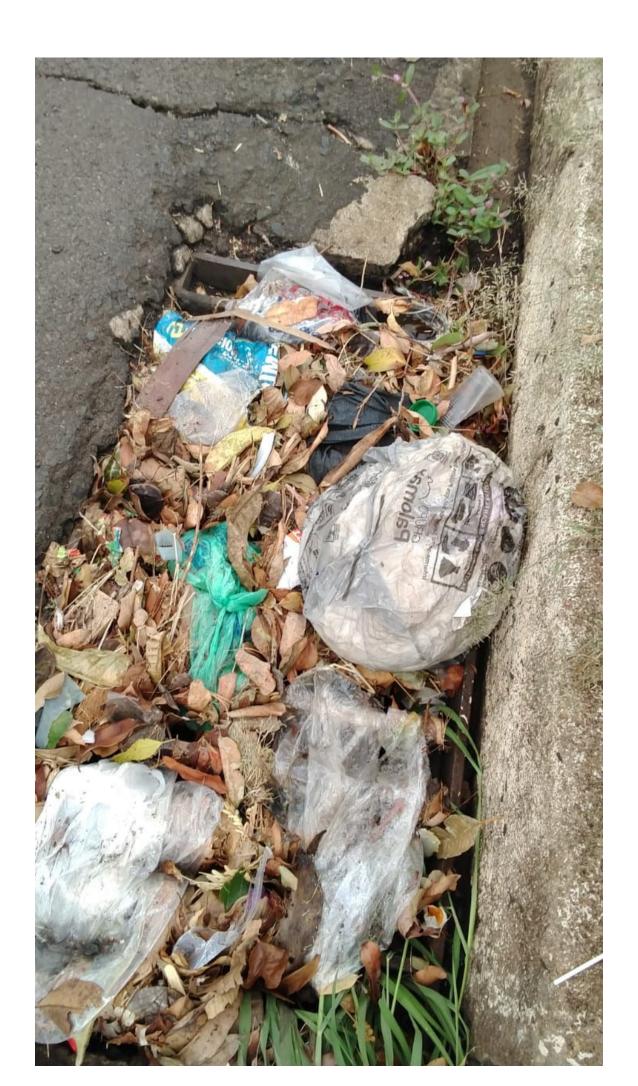
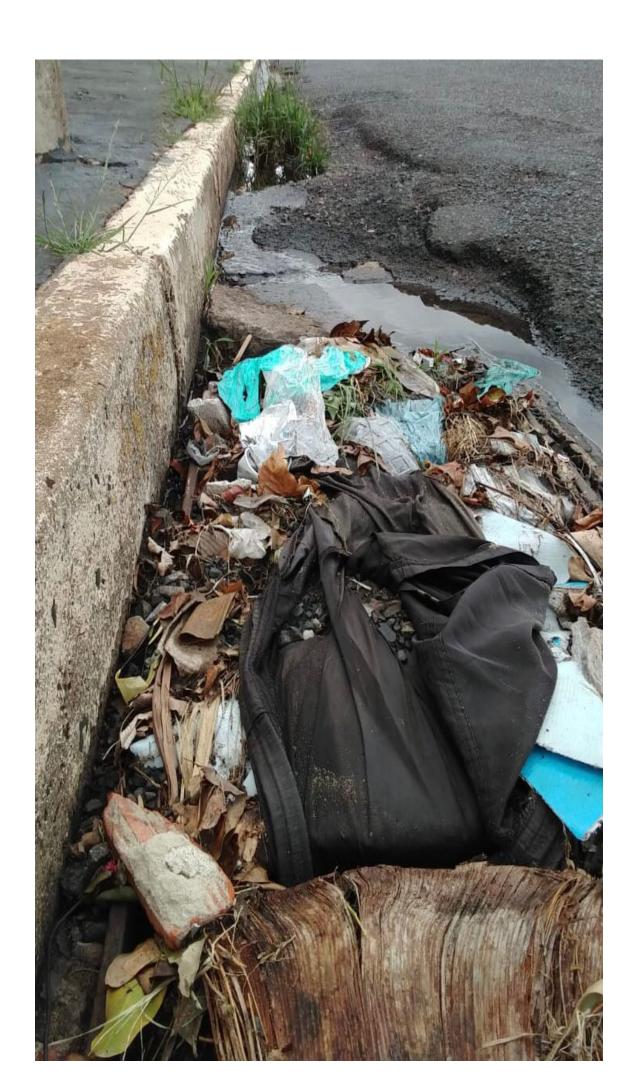
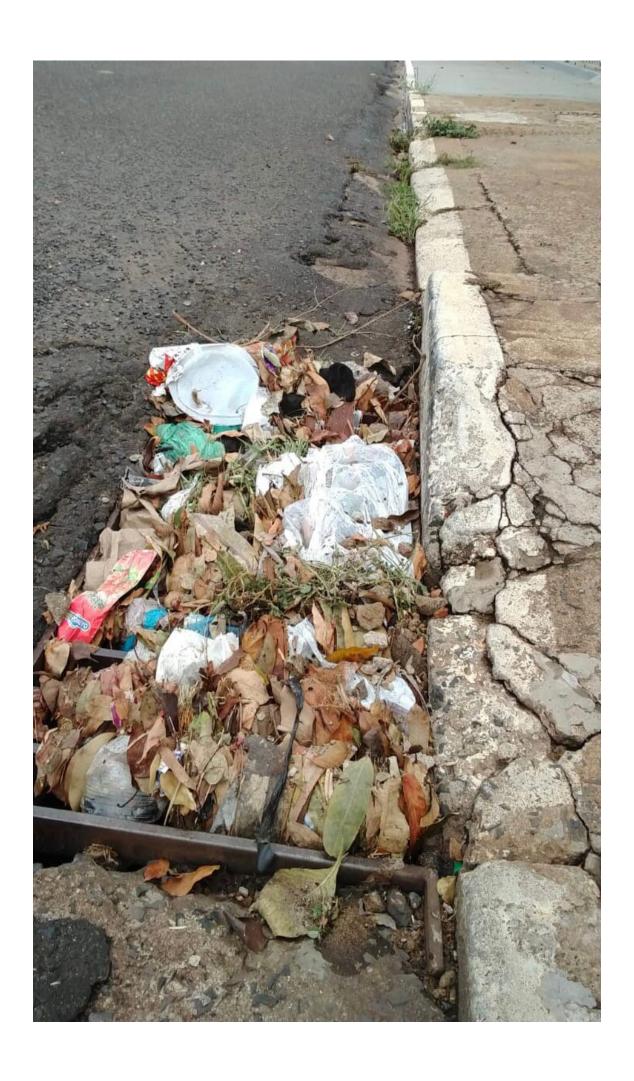
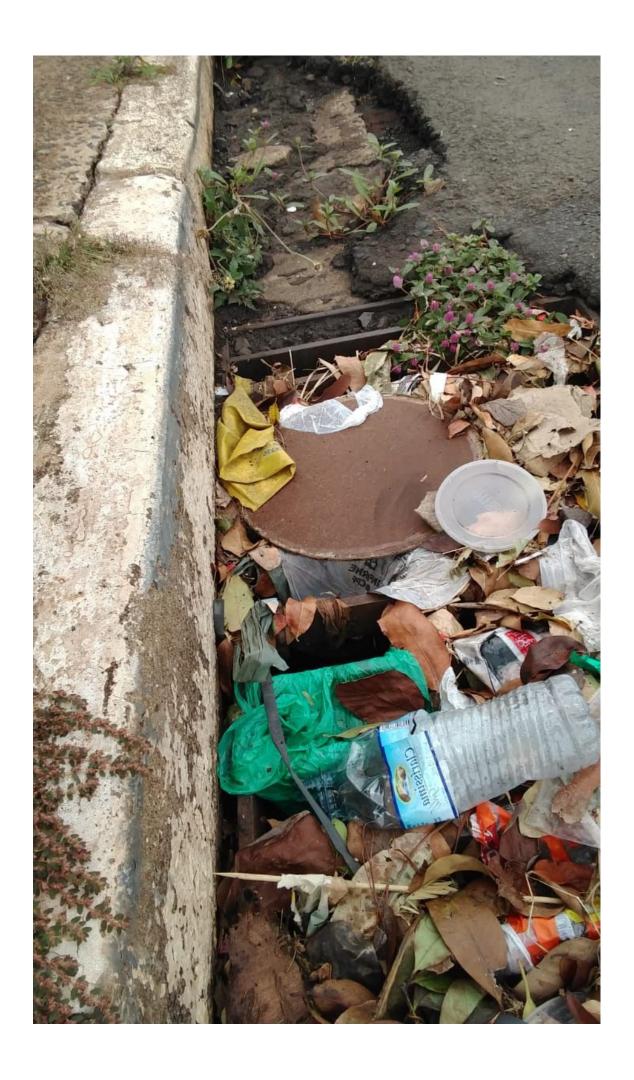
Justifica-se esta indicação, uma vez que moradores e comerciantes da Avenida Francisco Vaz Filho, no trecho entre os números 1405 e 1897, se queixam dos riscos de alagamentos, nesta época do ano, devido o excesso de resíduos, materiais inservíveis que se acumulam nos bueiros, trazidos pelo chuva.

Considerar ainda, como sugestão, desenvolver Programas de Conscientização, da população moradora nestas regiões da cidade, dos efeitos, decorrentes do descarte irregular dos diversos materiais inservíveis encontrados, conforme fotos anexas.

Respeitosamente indico ao Exmo Prefeito Municipal, Edinho Silva, entrar em entendimento com setores competentes, no sentido de buscar soluções para problemas recorrentes, causados pelas chuvas torrenciais, que caracterizam esta época do ano, nos bueiros localizados em vias, que apresentam alto risco de alagamentos, conforme fotos anexas, da Avenida Francisco Vaz Filho, entre os nº 1405 e 1897, na Vila Xavier, desde 2017, conforme fotos do Google Maps.
