ASSUNTO: Av. Santo Antonio, ao lado da Estação Ferroviária, Vila Xavier

Nome: C.M.A. - IND. 1313/2010 - IMÓVEL COM RISCO DE
DESABAMENTO NA AVENIDA SANTO ANTONIO JUNTO

LAUDO DE VISTORIA

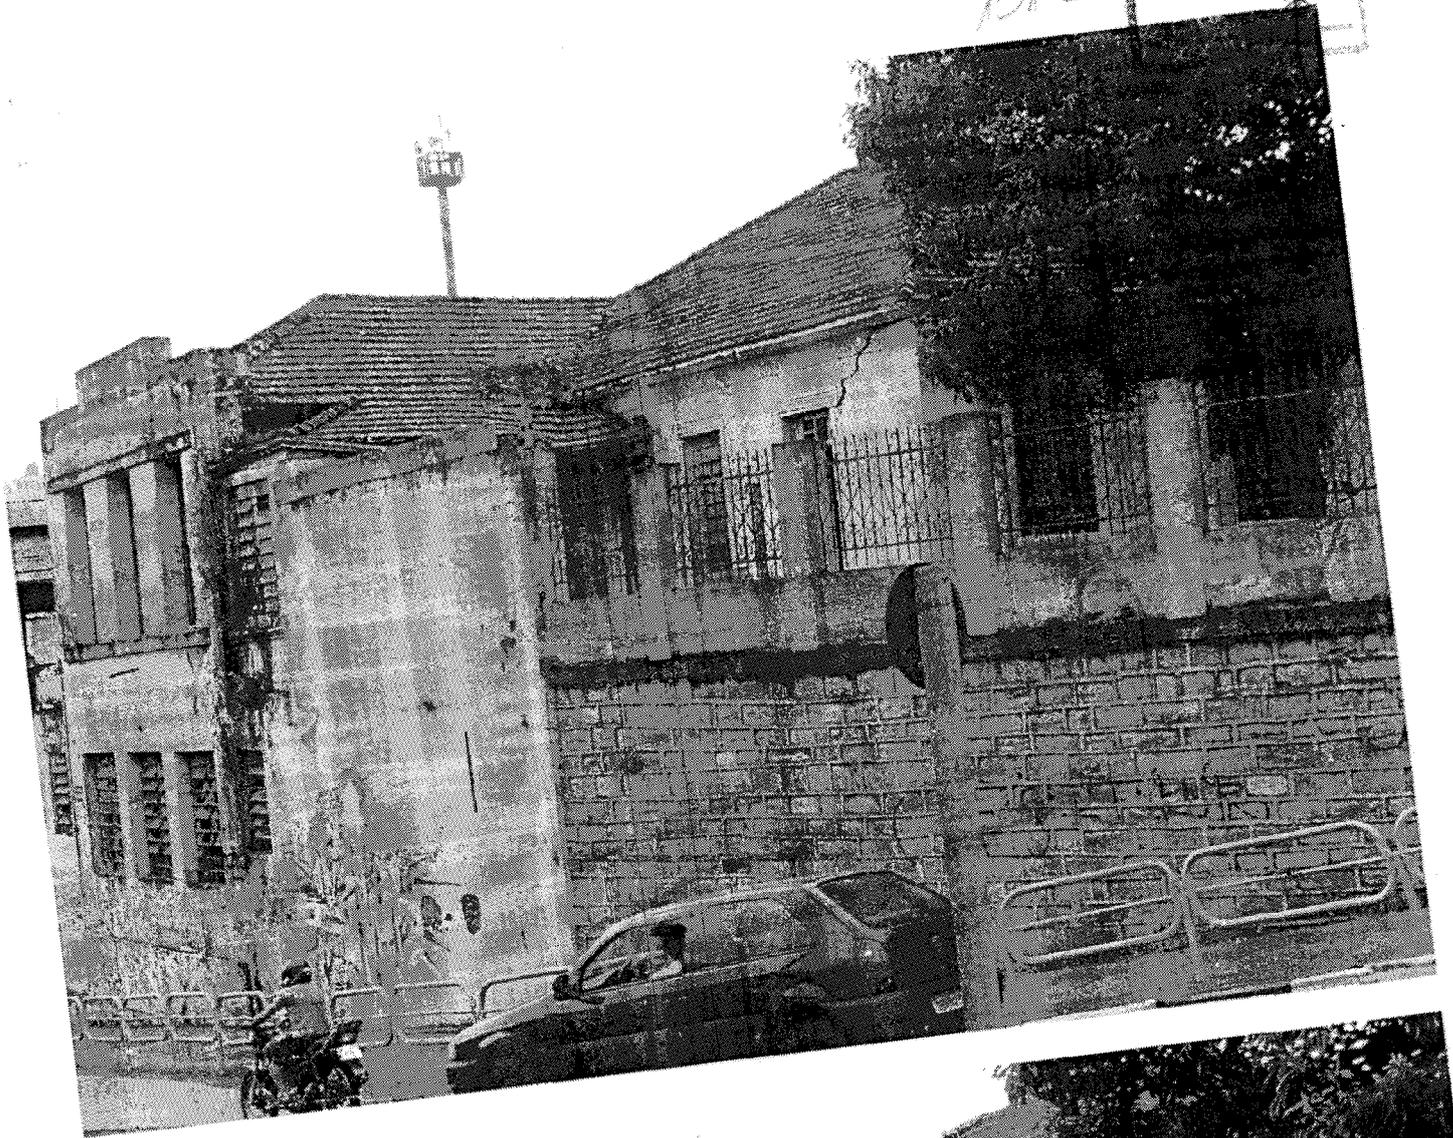
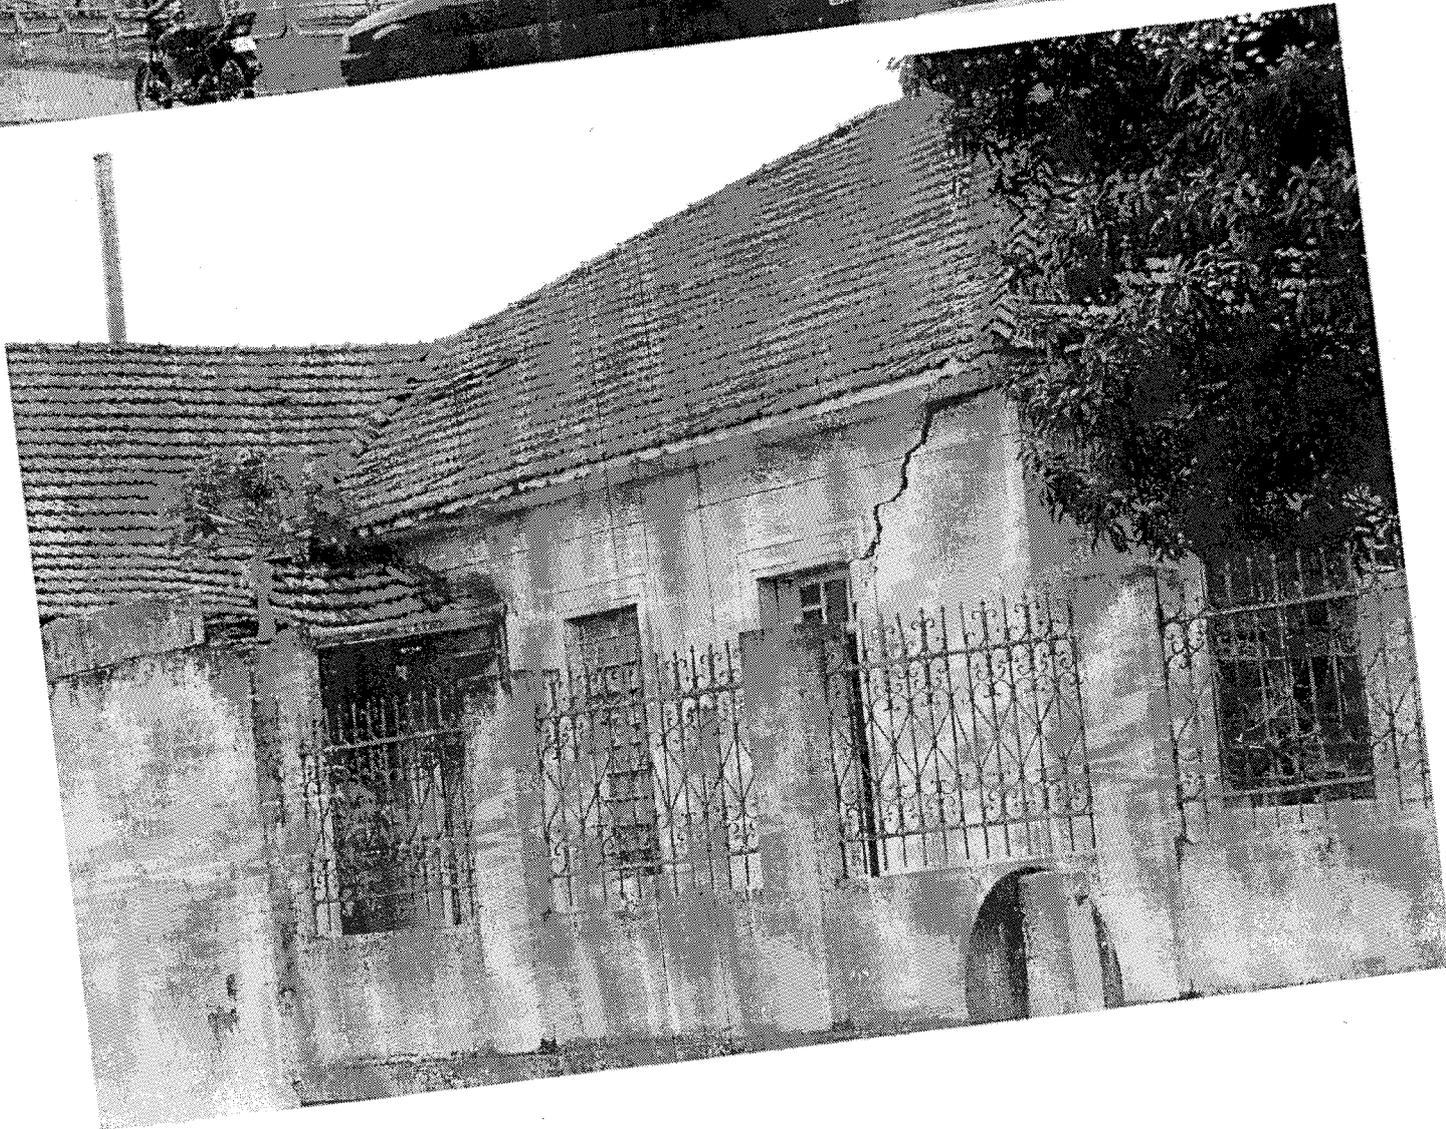
1313

Considerando que na Avenida Santo Antônio, junto ao pontilhão, há um imóvel com risco de desabamento, conforme fotos anexas,
