Ref.: Guichê 047.745/2019 –Indicação 2605/2019 – Vereadora Thainara Faria.  
Relatório de Vistoria Ambiental – Av. Maria Brambilla Passos.

# RELATÓRIO DE VISTORIA AMBIENTAL

ENDEREÇO: Avenida Maria Brambilla Passos

BAIRRO: Parque São Paulo

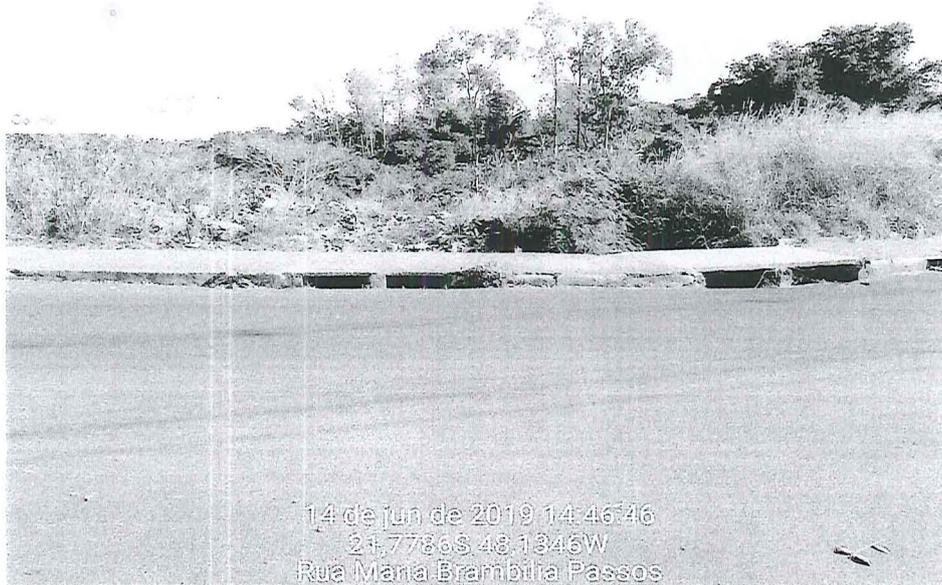
**Foto 1: VISTA DA CALÇADA DA RUA MARIA BRAMBILLA PASSOS, PARQUE SÃO PAULO -  
DATA 14/06/2019**

- a) Foi constatado processo erosivo às margens do Córrego Caixa D'Água (Córrego do Pinheirinho), por escoamento das águas pluviais oriundas das Ruas Galileu Galilei, Maria Brambilla Passos e Francisco Martins Caldeira Filho, no bairro Parque São Paulo, e que devido ao grande volume acumulado no ponto mais baixo do encontro das Ruas, escoam por cima da calçada, atingindo diretamente o talude da margem do Córrego, antes mesmo de alcançarem o sistema de drenagem existente logo abaixo (vide Fotos 1, 2 e 3);

- a) verificação da capacidade e eventual ampliação do sistema de drenagem pluvial existente na Rua Maria Brambilla Passos – Bairro Jardim Santa Clara, e Ruas Galileu Galilei e Francisco Martins Caldeira Filho - Bairro Parque São Paulo, em função de haver um grande excedente pluvial que escoam superficialmente e que atingem o ponto mais baixo da bacia naquele local, ocasionando o escoamento das águas sobre as calçadas e iniciando processos erosivos nos taludes do Córrego;

- c) execução de muretas em toda extensão dos passeios públicos (calçadas), dos pontos mais baixos da bacia hidrográfica naquele ponto, a fim de evitar a passagem do excedente pluvial que atingem as calçadas para os taludes do Córrego;

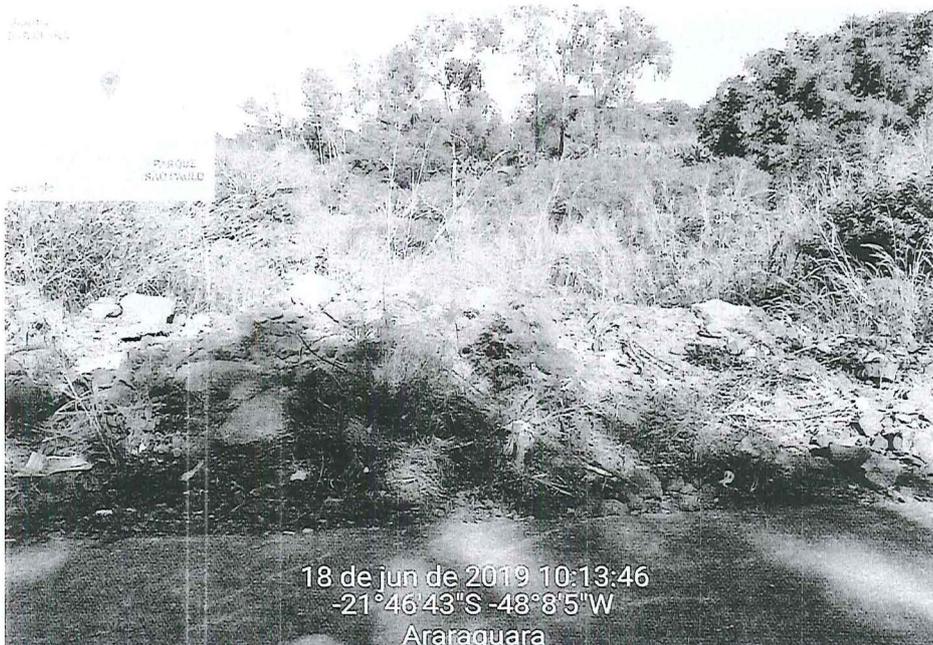
**Foto 2: VISTA DA EROSÃO CONTIDA EMERGENCIALMENTE PELA PMA COM PEDRA  
RACHÃO – DATA 18/06/2019**

- b) Foi constatado a execução pela Prefeitura Municipal, de uma contenção emergencial da erosão localizada na Rua Maria Brambilla Passos (ao lado do sistema de drenagem), com utilização de pedra rachão, e que em tese se aproximava do passeio público e oferecia riscos, conforme apontado pela Vereadora;

- b) verificação da estabilidade dos taludes em função da proximidade das erosões com os passeios e vias públicas e contenção daqueles que forem considerados como risco a passeios e vias públicas, bem como a pessoas e veículos que nelas transitam;

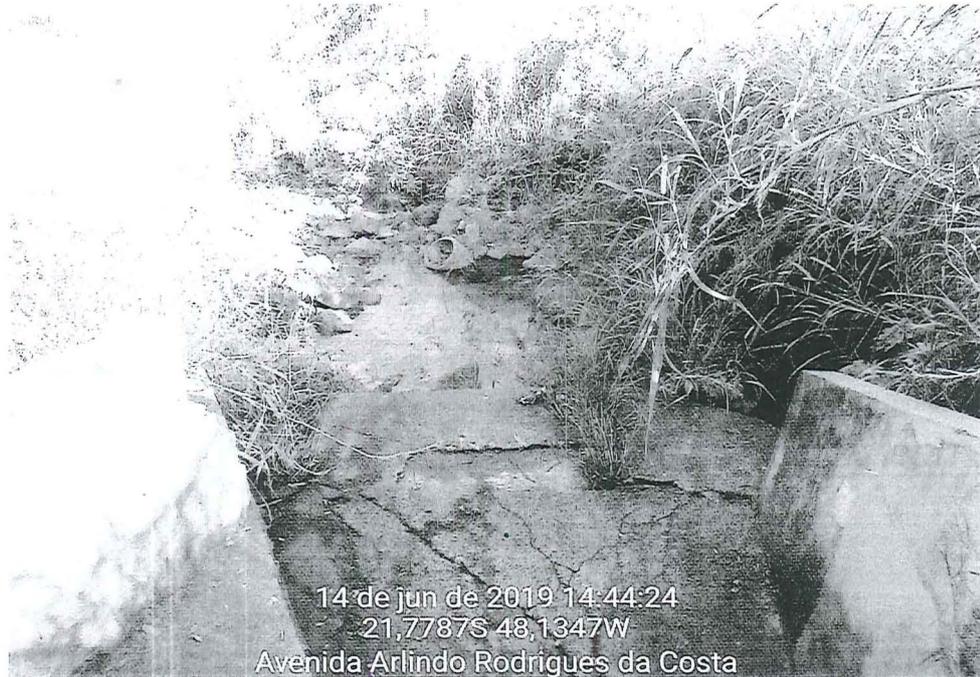
**Foto 3: VISTA DO DISPOSITIVO DE DRENAGEM DA RUA MARIA BRAMBILLA PASSOS  
EXISTENTE NA LATERAL DA EROSÃO, PARQUE SÃO PAULO – Data 14/06/2019**

- c) Em tese, e por inspeção visual, o sistema e acessórios de drenagem urbana implantados nos bairros Jardim Santa Clara e Parque São Paulo, em específico no final da Rua Maria Brambilla Passos – Bairro Jardim Santa Clara, e Ruas Galileu Galilei e Francisco Martins Caldeira Filho - Bairro Parque São Paulo, demonstram-se insuficientes em função do volume escoado e o volume drenado pelo sistema e acessórios ( boca de lobo, ramais e redes), haja vista o processo erosivo verificado no local;

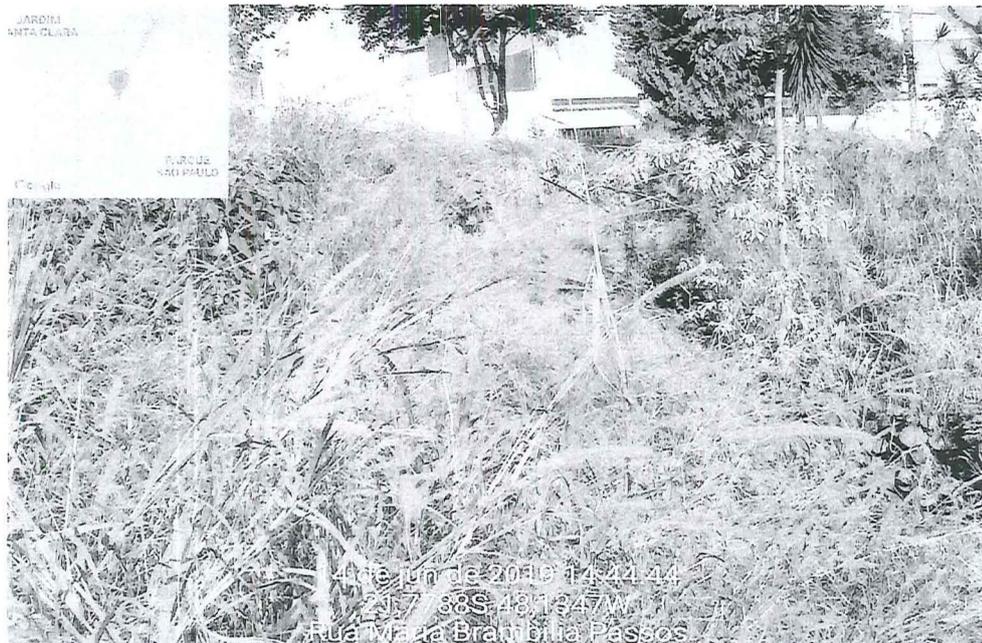
**Foto 4: VISTA DA EROSÃO NA AVENIDA FRANCISCO MARTINS CALDEIRA FILHO, PARQUE  
SÃO PAULO - Data 14/06/2019**

- e) Foi constatado outros dois pontos de início de processos erosivos às margens do Córrego e nas adjacências da erosão contida com pedra rachão pela Prefeitura Municipal (vide fotos 4 e 5), também oriundos de volumes e escoamentos de águas

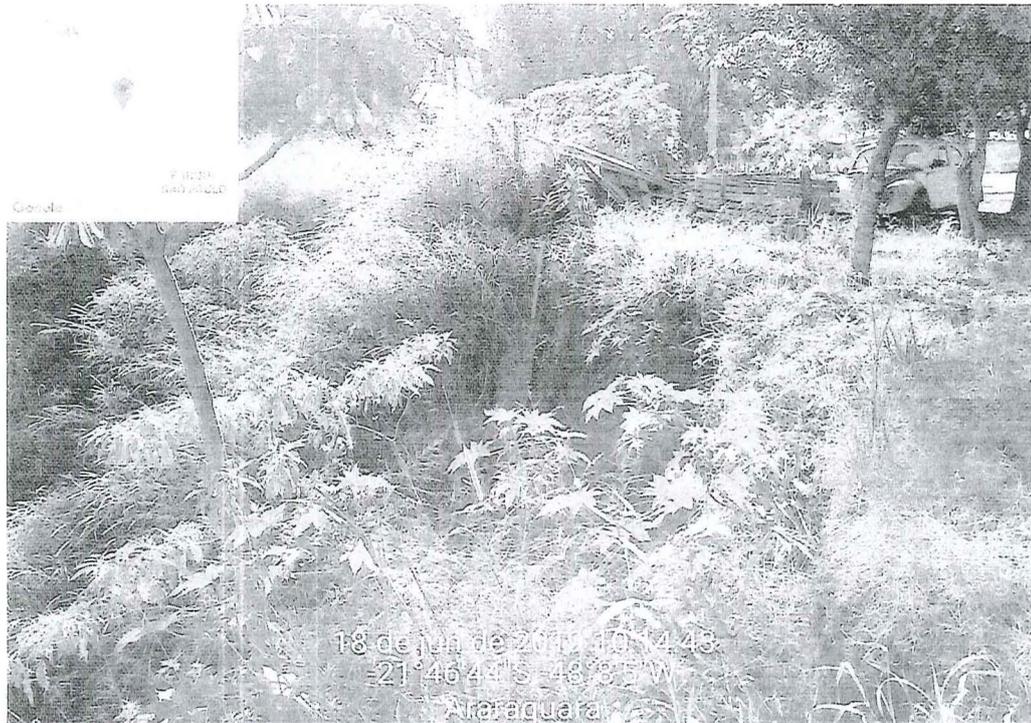
**Foto 5: VISTA DA EROSIÃO NA AVENIDA FRANCISCO MARTINS CALDEIRA FILHO ESQUINA  
COM A RUA MARIA BRAMBILLA PASSOS, PARQUE SÃO PAULO - Data 18/06/2019**
