Cliente: Maternidade Gota de Leite

data: 07/10/2024

Relatório de Controle de Escorpiões

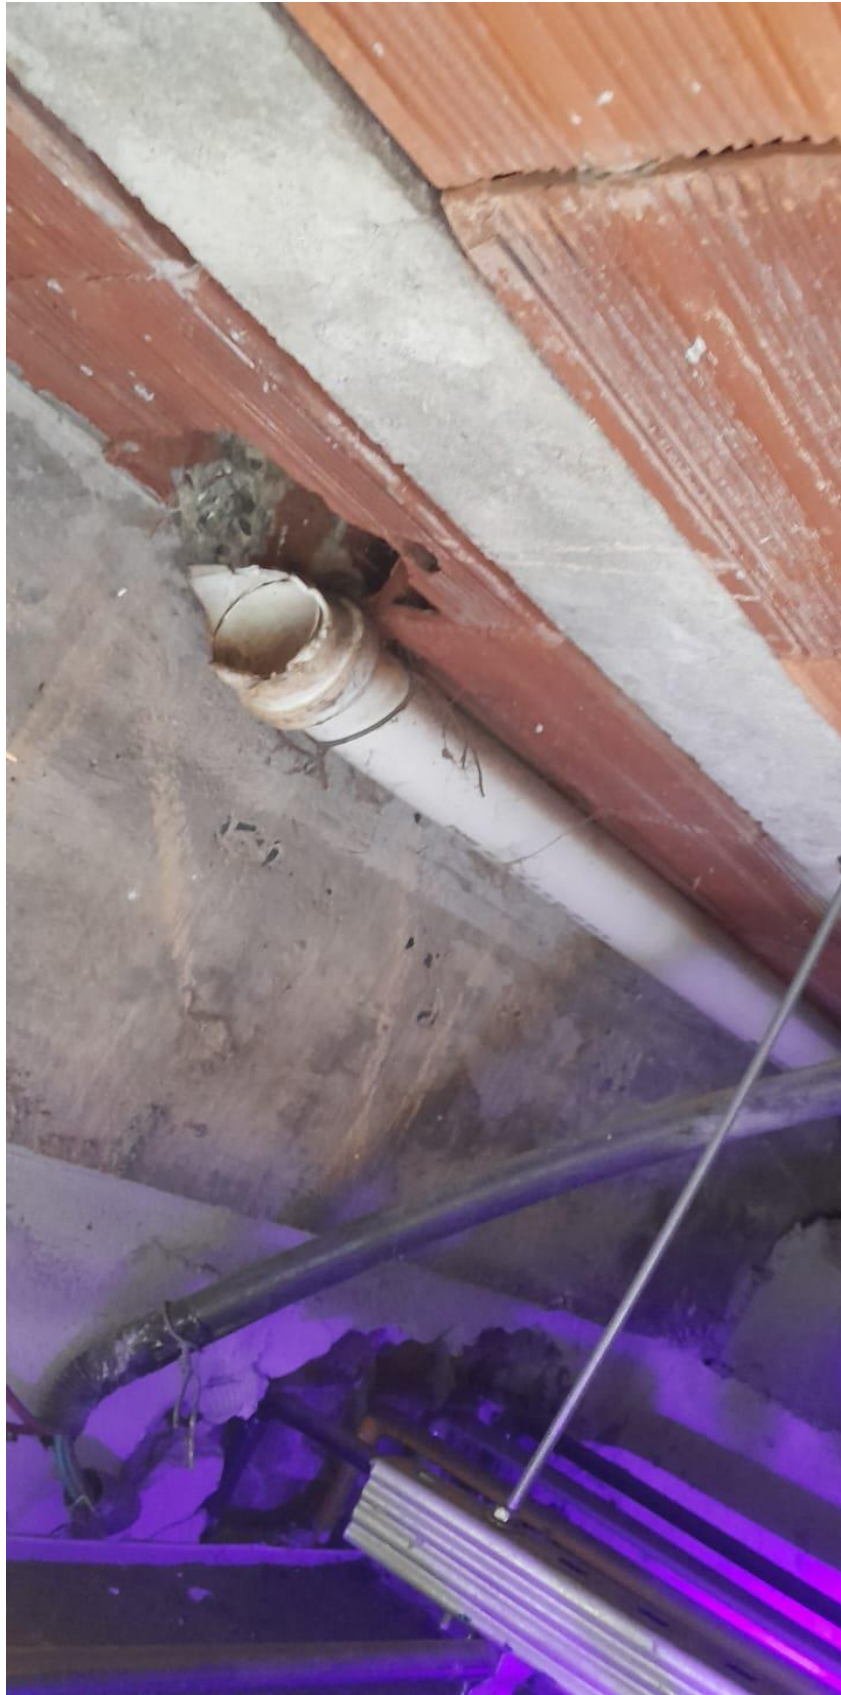
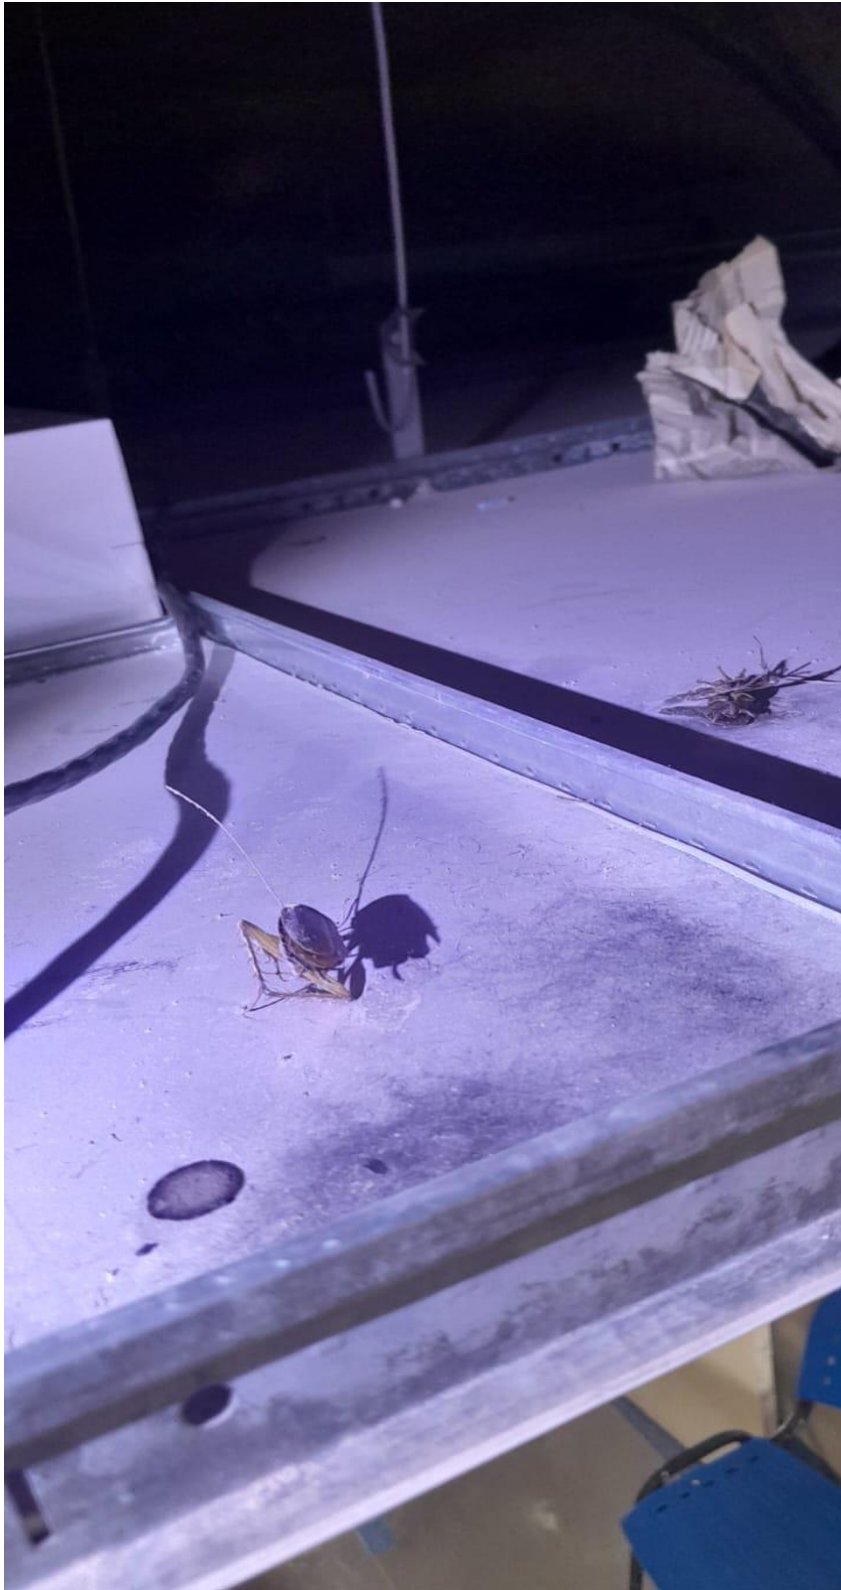
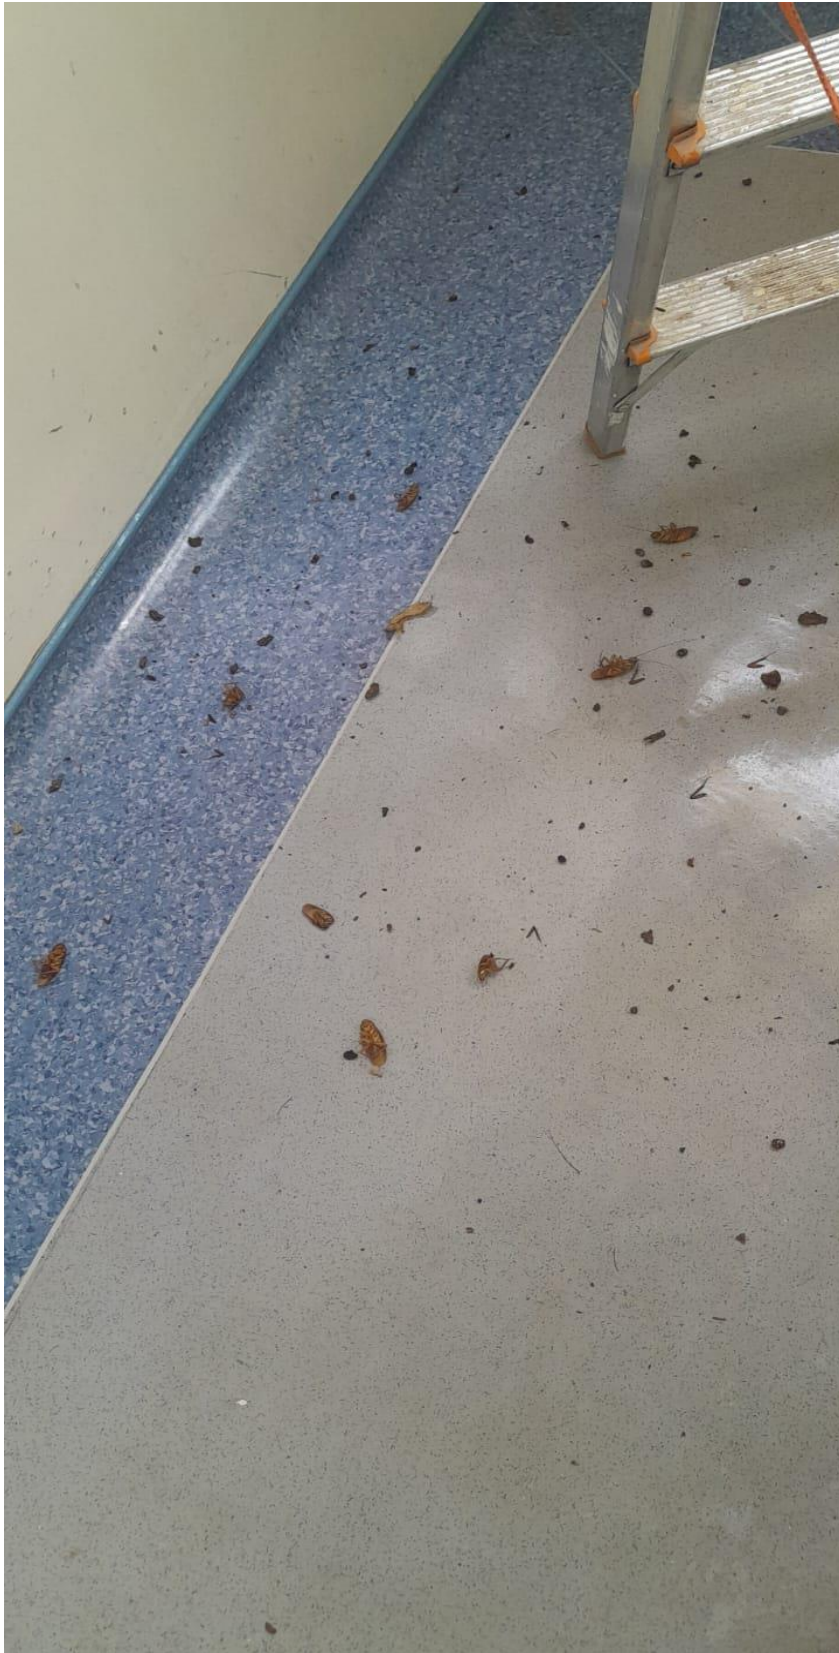
Fotos

Centro Cirúrgico

Forro

Durante o serviço de inspeção para controle de escorpiões realizado no centro cirúrgico, foi realizada uma inspeção minuciosa do forro, onde especificamente no forro da sala de repouso foi encontrada uma grande quantidade de baratas mortas e detritos acumulados. Esses achados indicam um possível foco de infestação, uma vez que baratas são presas comuns de escorpiões e sua presença pode atrair esses aracnídeos. Durante a inspeção, também foi identificado um respiro, que foi inutilizado aparentemente a única possibilidade de acesso para baratas e escorpiões. Após a identificação e eliminação dessa vulnerabilidade, a atividade foi finalizada com a limpeza completa do forro, garantindo um ambiente mais seguro e controlado.

Recomenda-se a implementação de um cronograma de monitoramento contínuo e o reforço das inspeções planejadas, especialmente em áreas de acesso, como forros, tubulações e respirações, além da intensificação das ações de conscientização para toda a equipe, para que sinais de infestação possam ser facilmente reportados. A prevenção é a chave para evitar a presença de escorpiões, especialmente em locais críticos como o centro cirúrgico, onde a segurança com a continuidade das inspeções e ações preventivas, o controle de escorpiões poderá ser interrompido de forma estável, minimizando riscos à saúde e à segurança.
