## RELATÓRIO DE OCORRÊNCIA

**RELATÓRIO Nº 030/2025**

**REFERENTE:** Processo erosivo

**ASSUNTO:** Recuperação de erosão

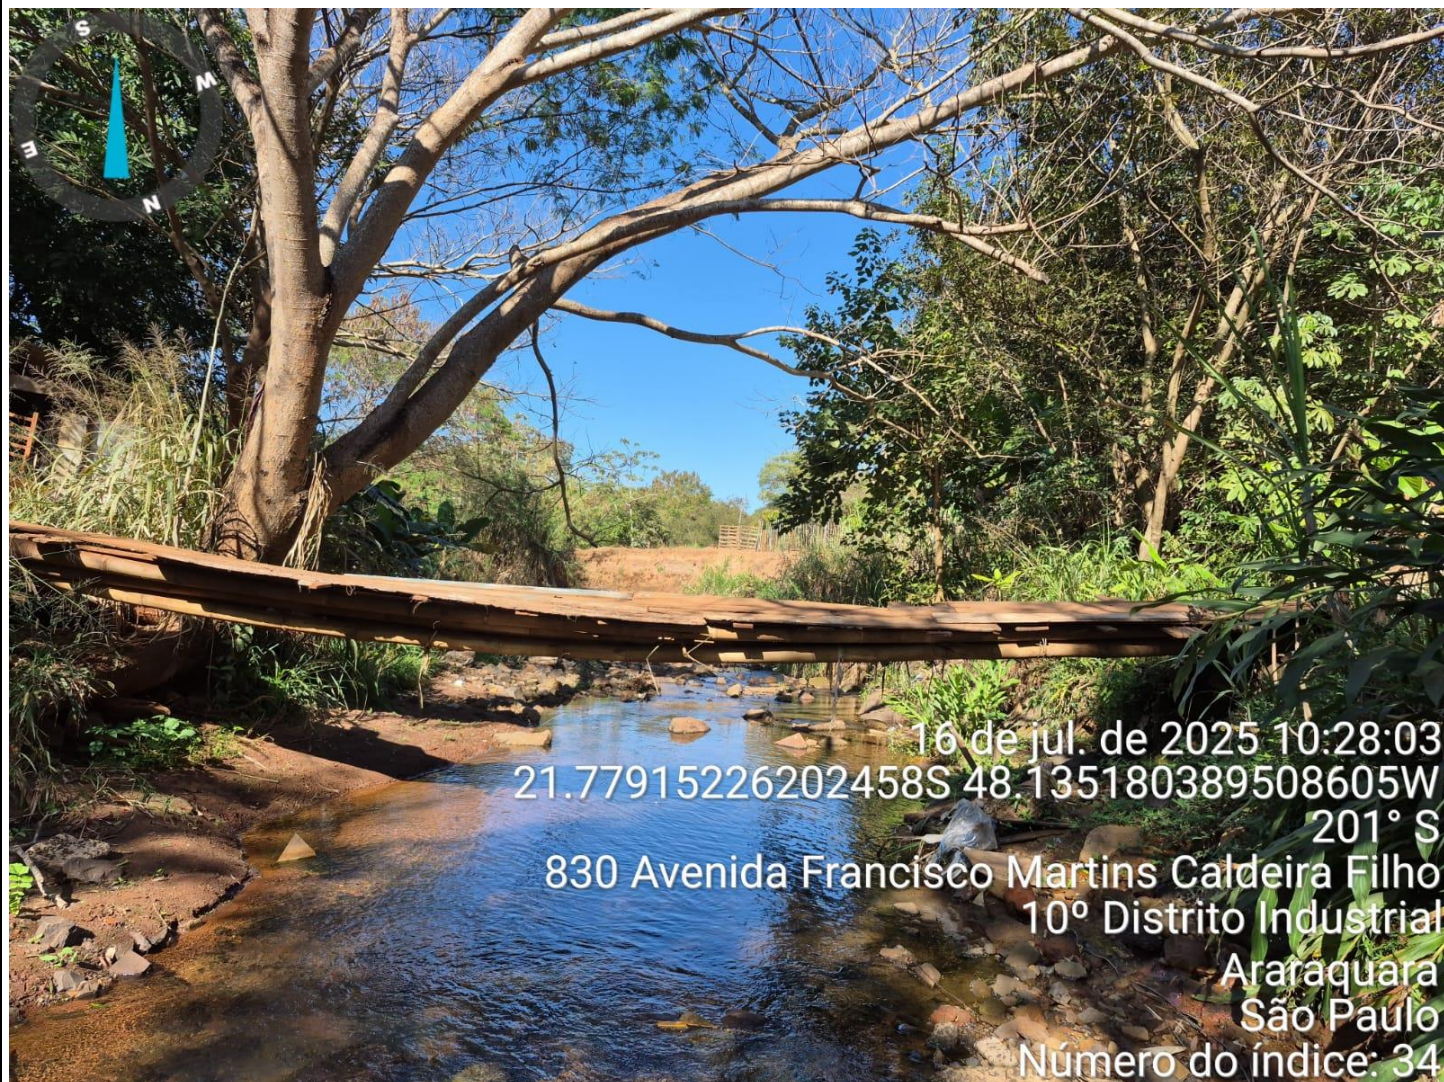
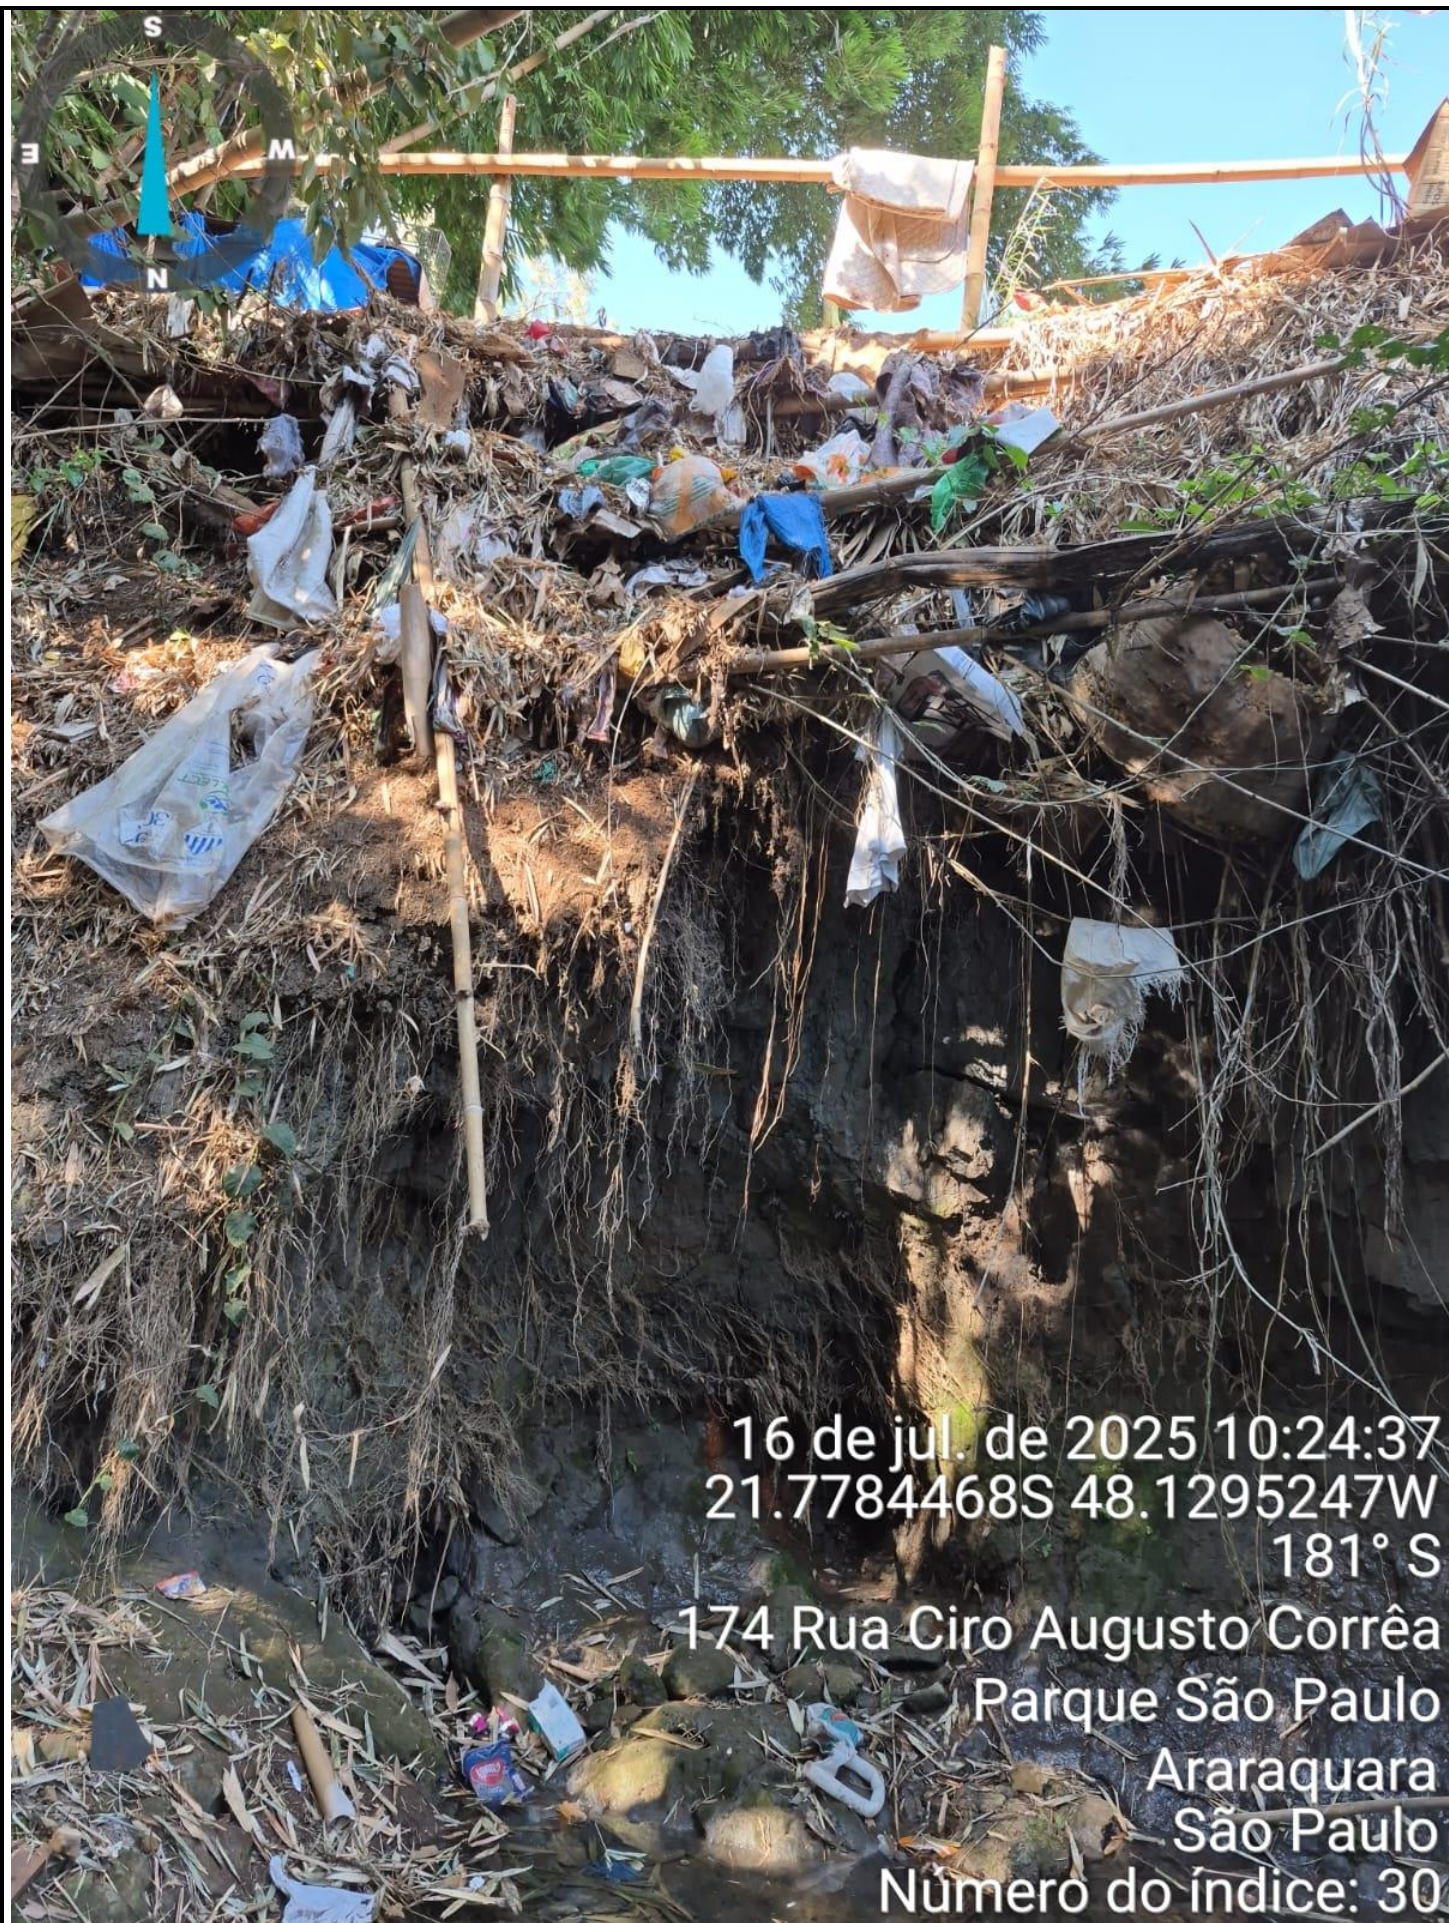
174 Rua Ciro Augusto Corrêa  
Parque São Paulo  
Araraquara  
São Paulo  
Número do índice: 30

16 de jul. de 2025 10:24:37  
21.7784468S 48.1295247W  
181° S

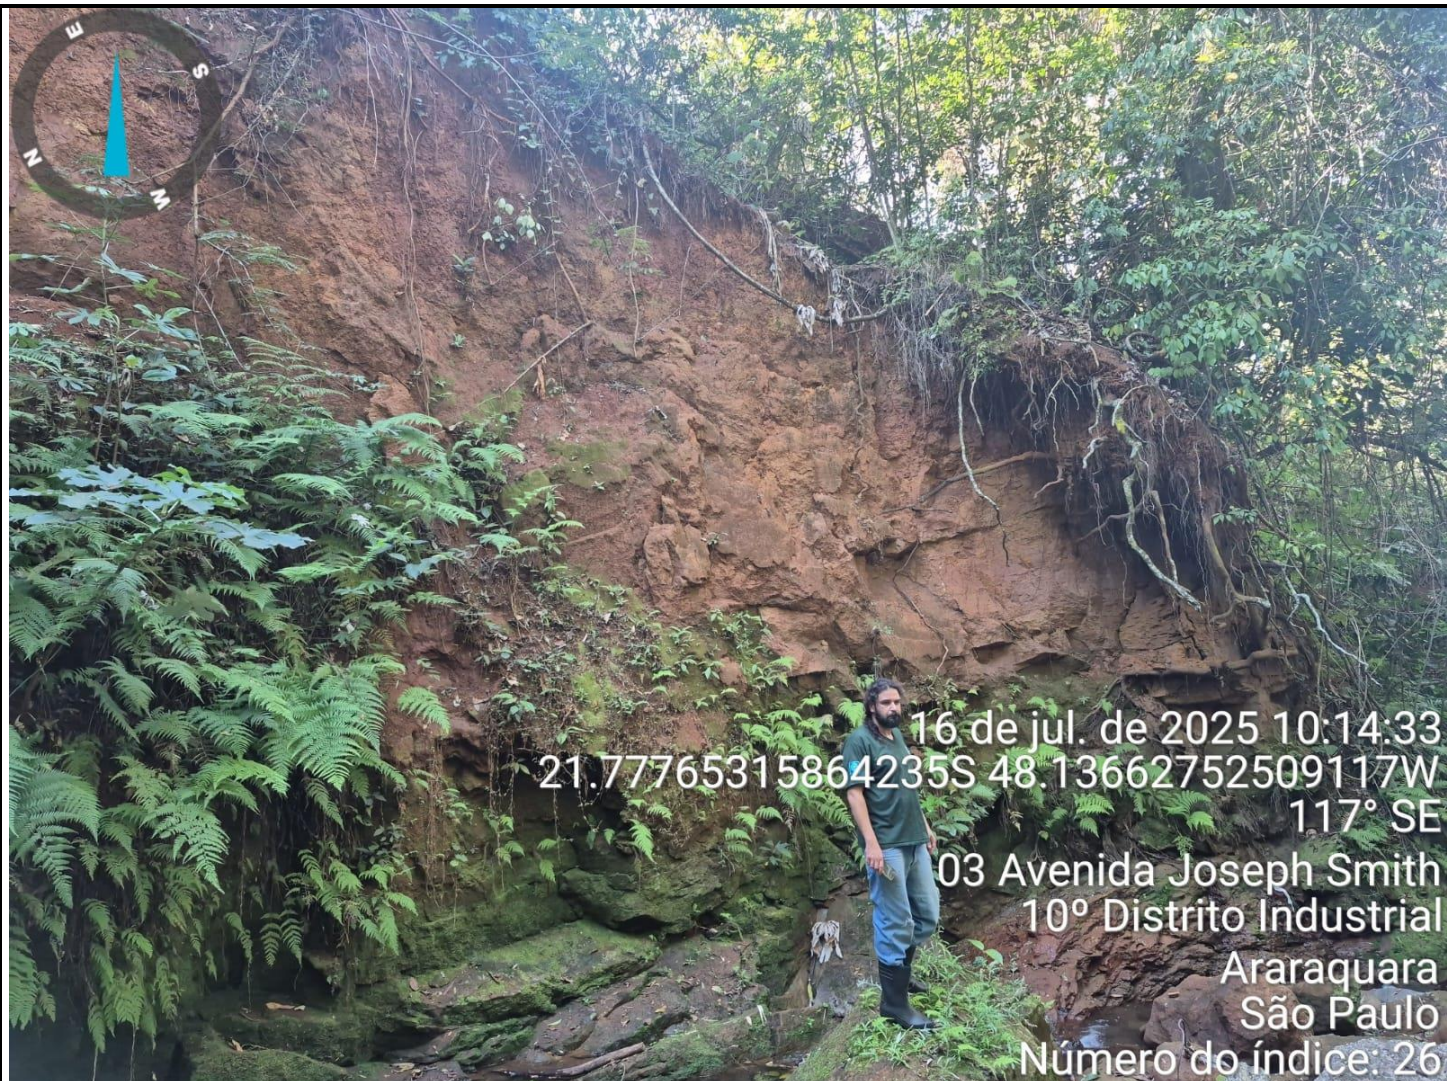
16 de jul. de 2025 10:14:33  
21.77765315864235S 48.13662752509117W  
117° SE  
03 Avenida Joseph Smith  
10° Distrito Industrial  
Araraquara  
São Paulo  
Número do índice: 26

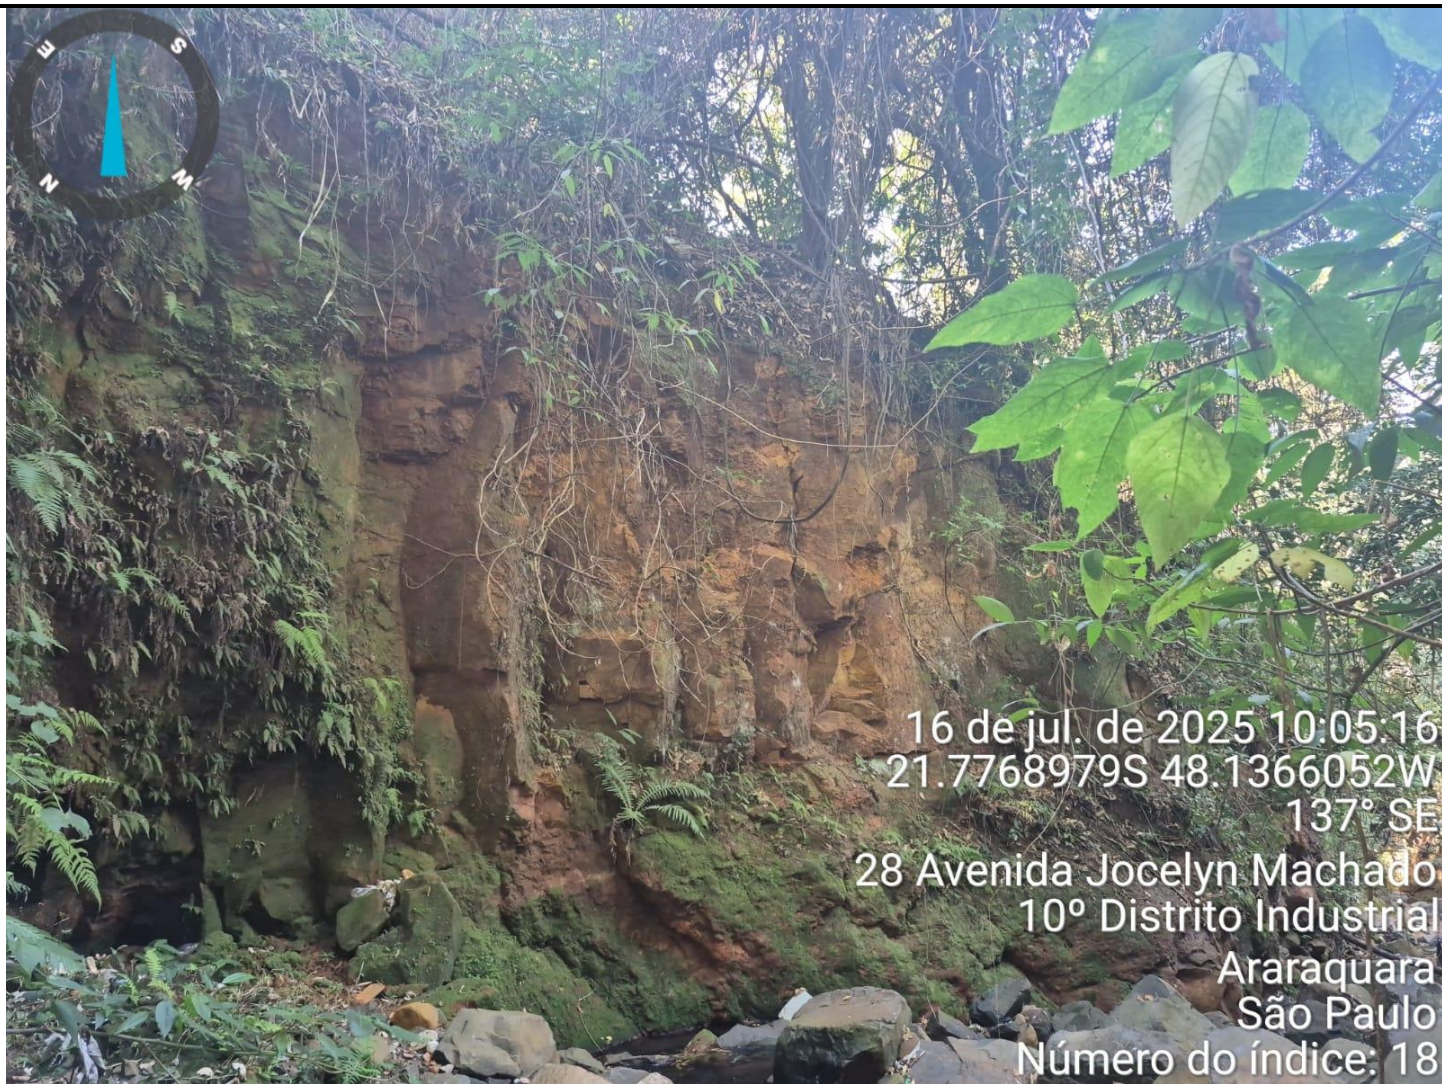
28 Avenida Jocelyn Machado  
10° Distrito Industrial  
Araraquara  
São Paulo  
Número do índice: 18

16 de jul. de 2025 10:05:16  
21.7768979S 48.1366052W  
137° SE

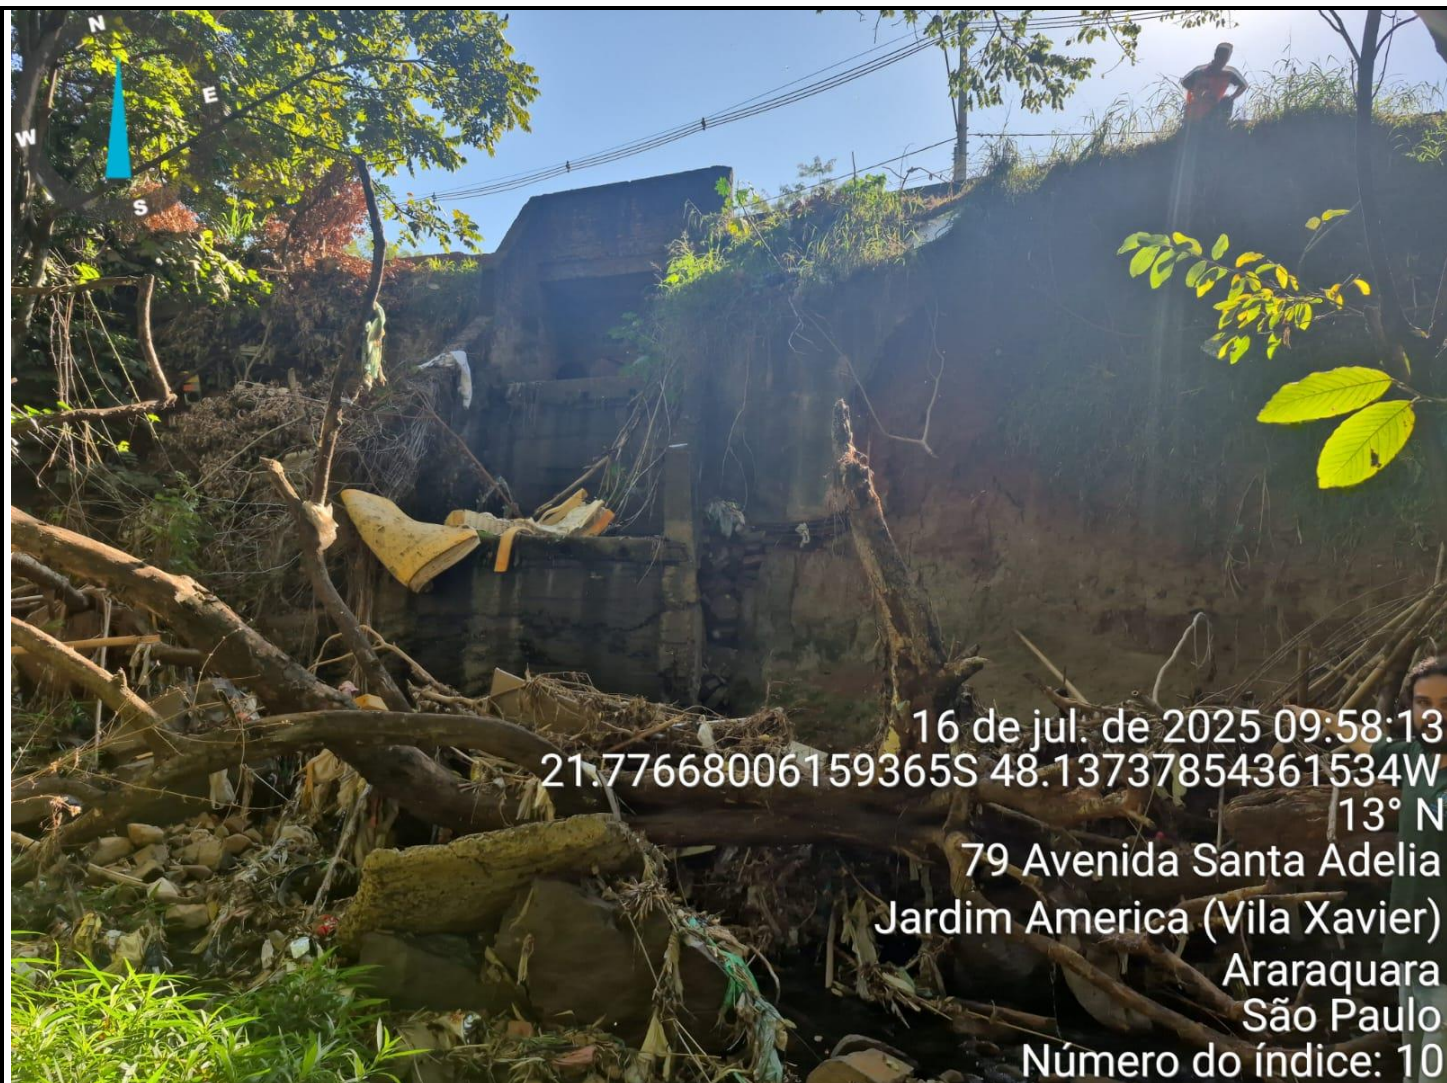
16 de jul. de 2025 09:58:13  
21.77668006159365S 48.13737854361534W  
13° N  
79 Avenida Santa Adelia  
Jardim America (Vila Xavier)  
Araraquara  
São Paulo  
Número do índice: 10

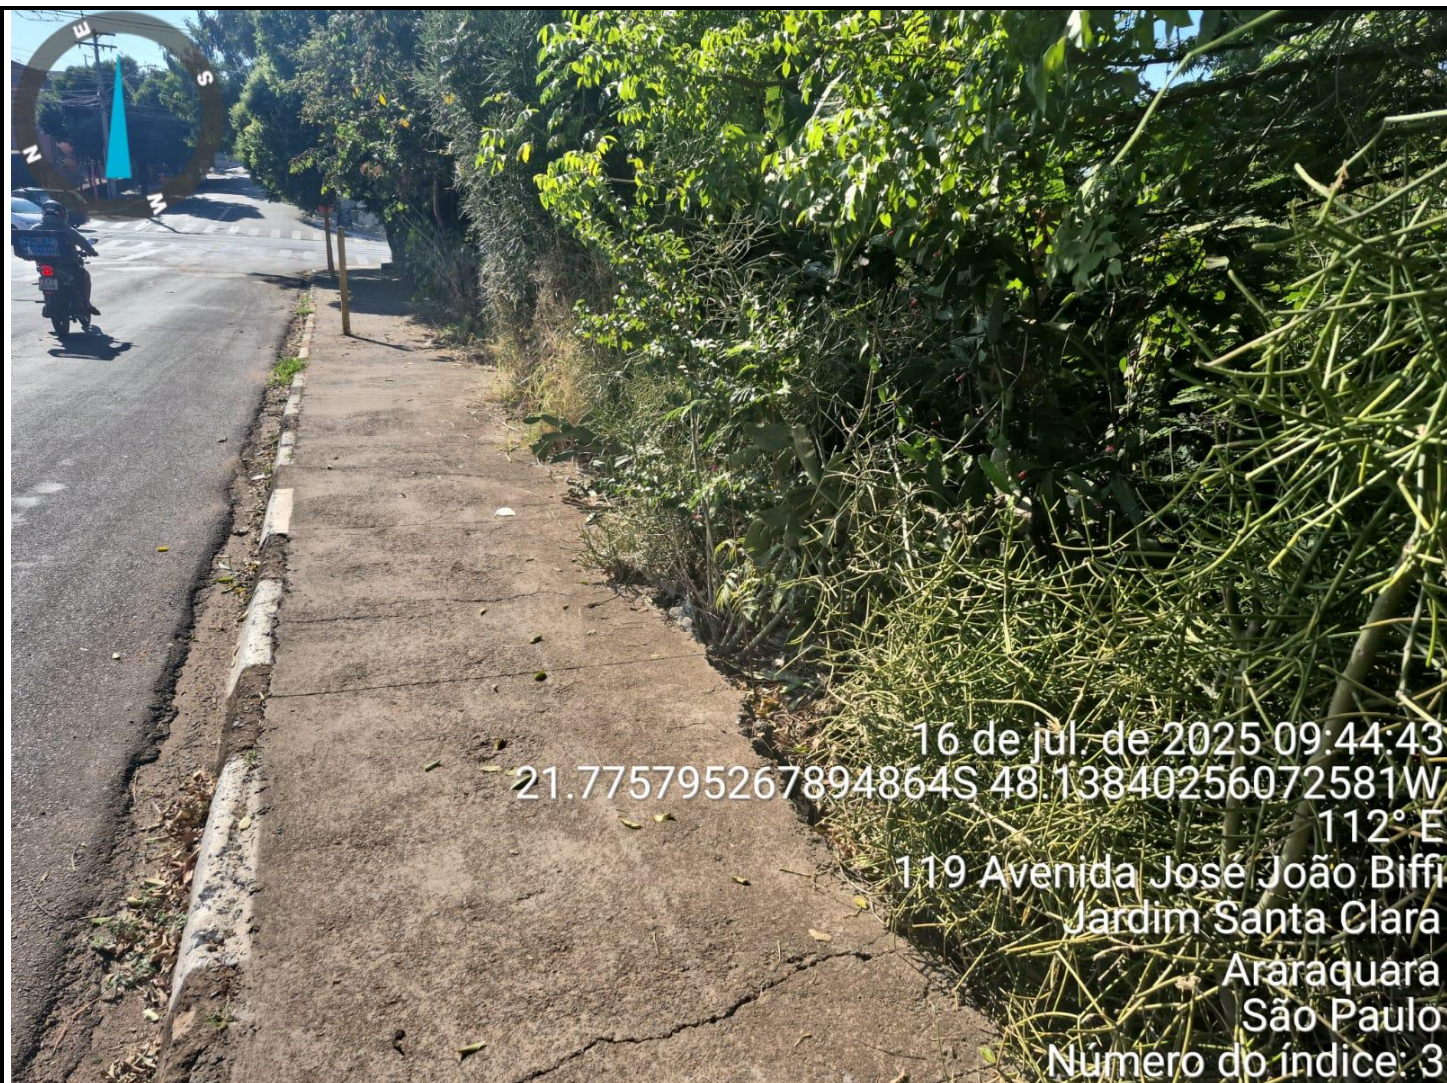
16 de jul. de 2025 09:44:43  
21.775795267894864S 48.13840256072581W  
112° E  
119 Avenida José João Biffi  
Jardim Santa Clara  
Araraquara  
São Paulo  
Número do índice: 3
