# MUNICÍPIO DE ARARAQUARA - Gabinete do Prefeito -

OFÍCIO Nº 0441/2022

**OFÍCIO № CEOP 004/2022**

# LAUDO DE VISTORIA TÉCNICA PONTILHÃO RAPHAEL BARBIERI

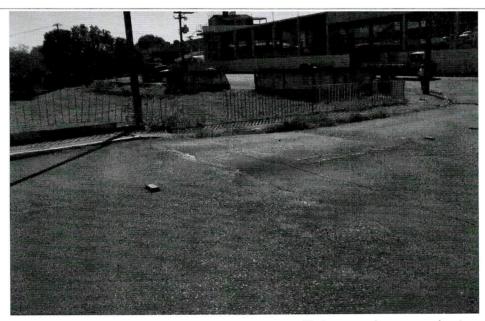
Foto 10: Detalhe do encontro entre o pontilhão e a via com a junta coberta pelo pavimento flexível.

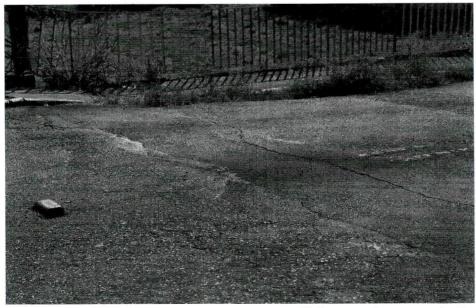
Foto 11: Detalhe do encontro entre o pontilhão e a via com a junta coberta pelo pavimento flexível.

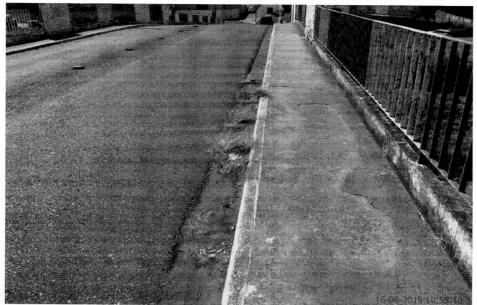
Foto 12: Detalhe do desplacamento de concreto no passeio. Detalhe de vegetação entre a sarjeta e o pavimento flexível.

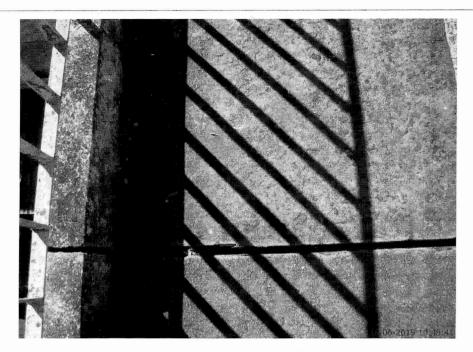
Foto 16: Detalhe da junta de dilatação do passeio sem material flexível.

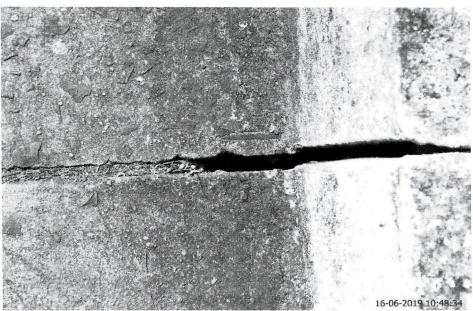
Foto 18: Detalhe da junta de dilatação do passeio sem material flexível.

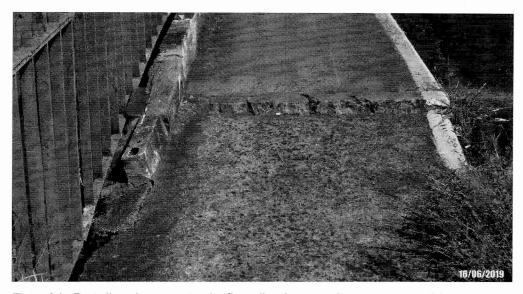
Foto 21: Detalhe da mureta de fixação do guarda corpo rompida.

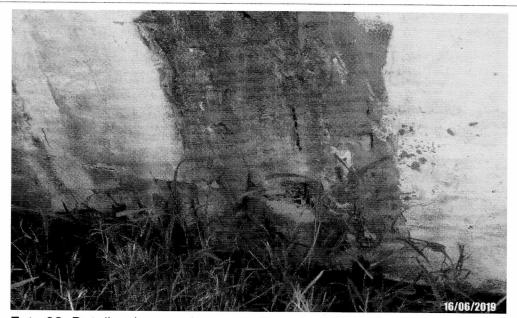
Foto 32: Detalhe de armadura exposta na lateral do muro de arrimo.

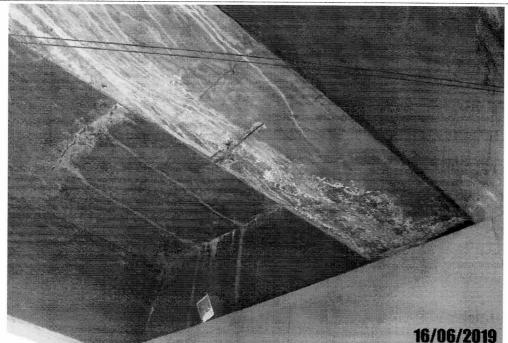
Foto 52: Detalhe de eflorescência e armadura exposta na viga principal e face inferior da laje do tabuleiro.

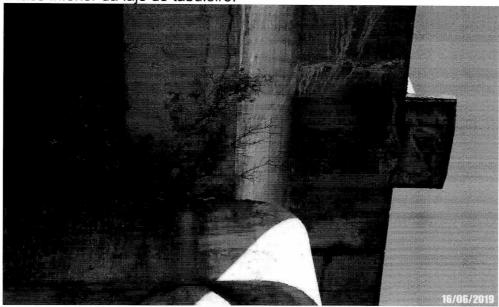
Foto 53: Detalhe de eflorescência e armadura exposta na face inferior do tabuleiro vegetação na ligação entre a viga e o pilar.

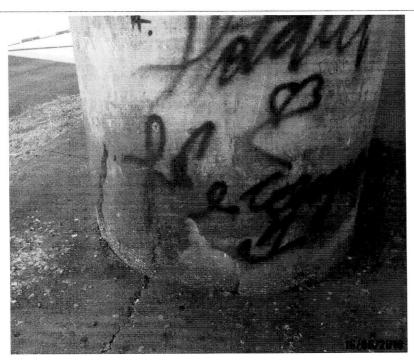
Foto 58: Detalhe de desplacamento de concreto.

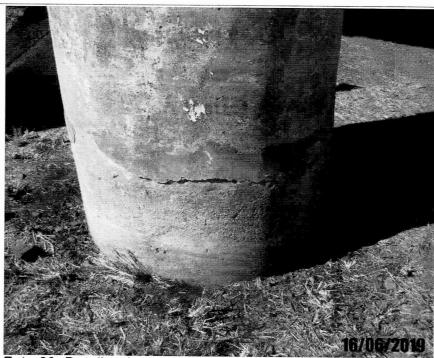
Foto 60: Detalhe de desplacamento de concreto.

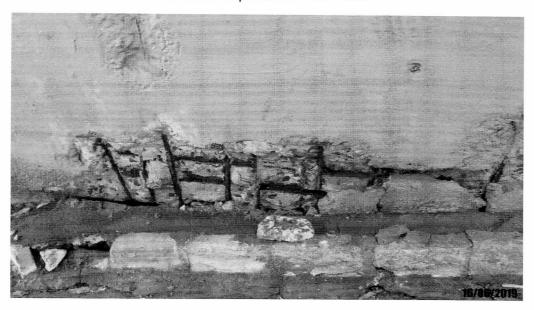
Foto 65: Detalhe de armadura exposta no muro ala.

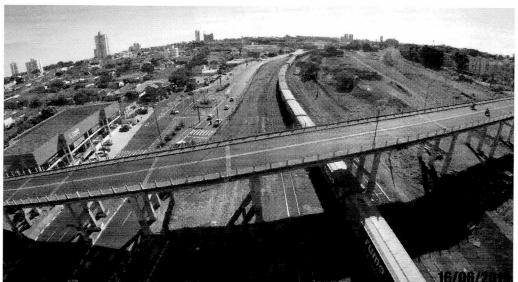
Foto 01: Vista geral da face superior do tabuleiro.

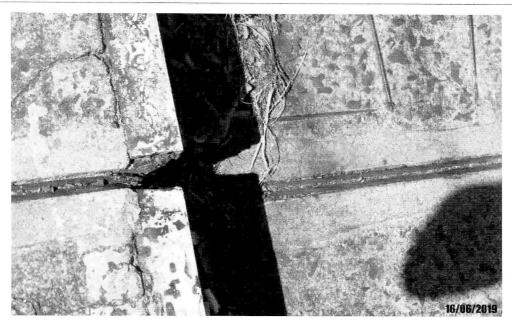
Foto 07: Detalhe de armadura da calçada exposta e junta de dilatação danificada.

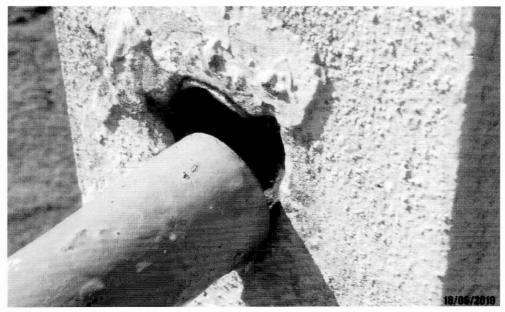
Foto 18: Detalhe do guarda corpo sem fixação com a estrutura.

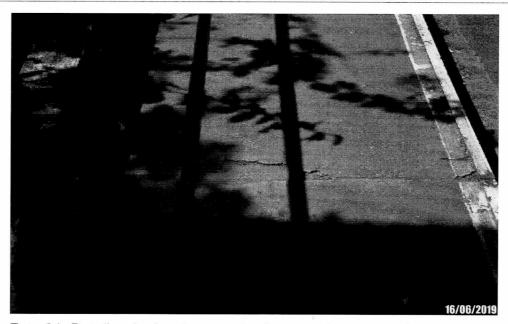
Foto 21: Detalhe de desplacamento de concreto no passeio.

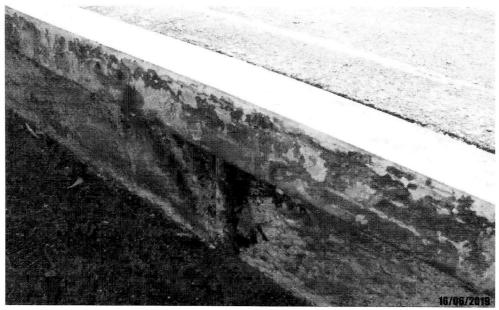
Foto 24: Detalhe de armadura exposta da canaleta da guia do passeio

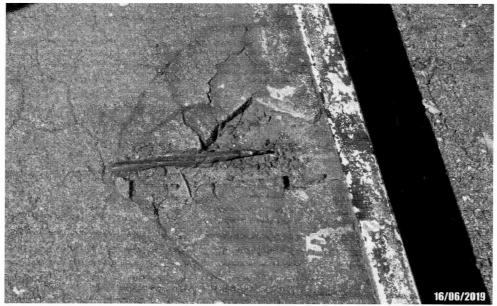
Foto 25: Detalhe de armadura exposta da canaleta da guia do passeio

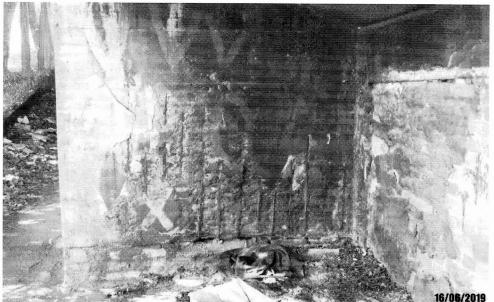
Foto 62: Detalhe de armadura exposta e desplacamento de concreto no muro ala.

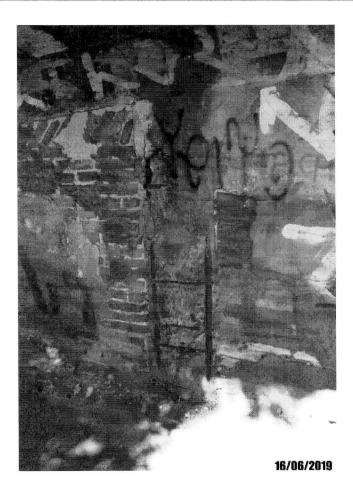
Foto 63: Detalhe de armadura exposta do muro ala.

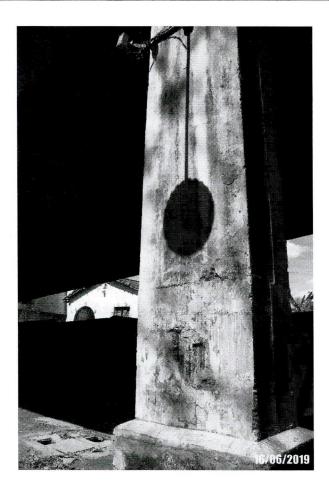
Foto 66: Detalhe de armadura exposta e desplacamento de concreto.

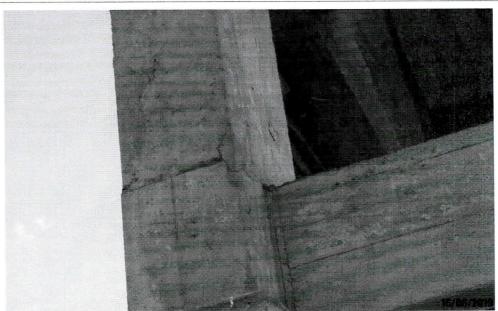
Foto 69: Detalhe de desplacamento de concreto em pilar.
