OFÍCIO Nº 2380/2022

Com os nossos respeitosos cumprimentos, pelo presente, em resposta ao Requerimento nº 0679/2022, de autoria do Vereador RAFAEL DE ANGELI, em anexo, encaminhamos a inclusa cópia do ofício expedido pela Secretaria Municipal de Obras e Serviços Públicos.

- As datas das vistorias encontram-se no corpo dos laudos e vistoria técnica dos viadutos;
- 2) Segue anexo as cópias dos laudos (fls. 02 a 137)
- 3) Encontra-se em execução o programa "Ponte Segura" da Defesa Civil que objetiva a avaliação de aproximadamente 100 pontes/ viadutos

VIADUTO	Data	Folha
AV. PORTUGAL	24/08/2019	19

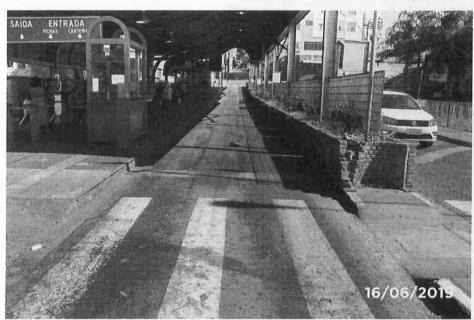
Foto 01: Vista da face superior do tabuleiro.

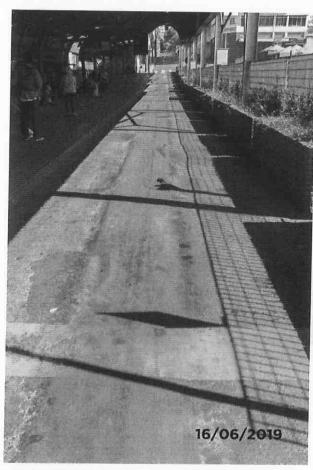
Tabuleiro: Apresenta um pavimento asfáltico desgastado, com formação de calombos ou depressões na pista e apresenta também infiltração causadas por fissuras no pavimento flexível e pela jardineira do terminal rodoviário. O concreto da laje apresenta eflorescências. É observado desplacamento de concreto na face inferior da laje.

Foto 02: Vista do pavimento asfáltico com ondulações e depressões. Vista da jardineira do terminal rodoviário.

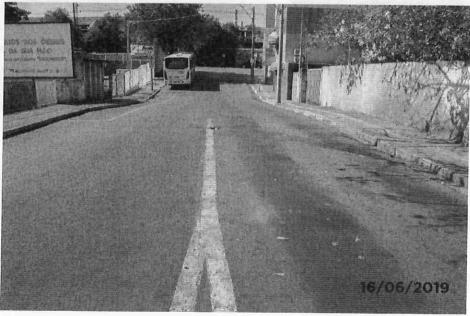
Foto 04: Vista da junta de dilatação no encontro.

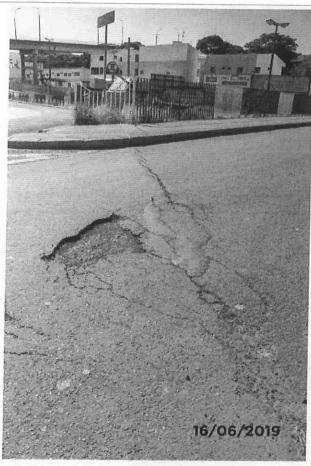
Foto 05: Vista da junta de dilatação com o encontro.

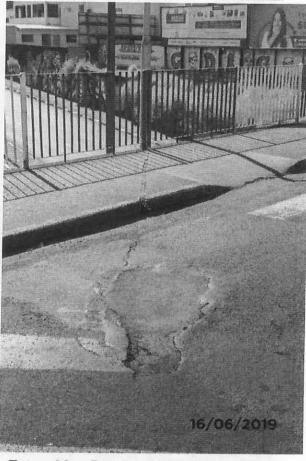
Juntas de Dilatação: As juntas de dilatação encontram-se encobertas pelo pavimento asfáltico com presença de trincas no pavimento.

Foto 06: Detalhe da fissura e depressão da junta de dilatação.

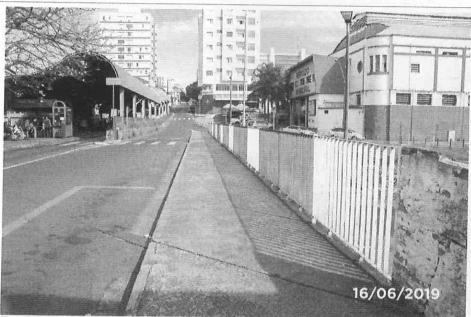
Foto 08: Vista do passeio com a junta de dilatação e apresentando pequenas fissuras.

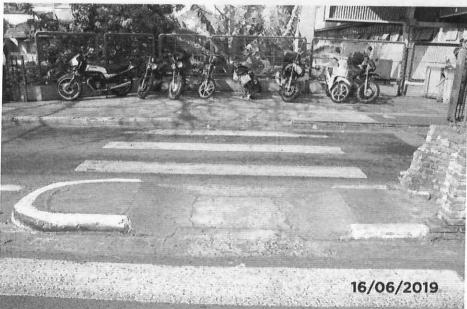
Tipos de Acesso: Passeios da Av. Portugal apresentam um estado de conservação mediano, apresentando algumas fissuras. O acesso a PNE está danificado.

Foto 09: Detalhe do acesso ao passeio central e no passeio saindo do terminal rodoviário com a marcação de acessibilidade apagada e apresentando fissuras.

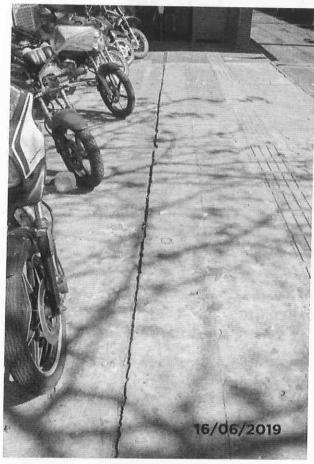
Foto 11: Detalhe da junta de dilatação entre a estrutura do terminal rodoviário e o passeio.

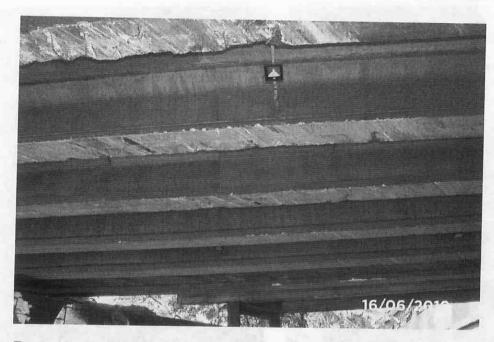
Foto 19: Detalhe das vigas com desplacamento de concreto, armaduras expostas e rompidas.

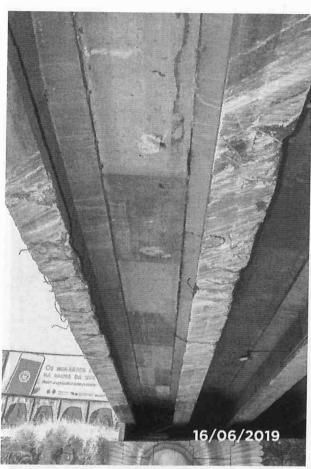
Foto 22: Vista da face inferior do tabuleiro, sentido centro. Vigas com desplacamento de concreto, infiltrações, armaduras expostas e rompidas.

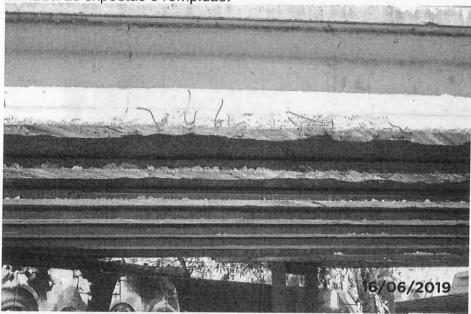
Foto 24: Detalhe das vigas com desplacamento de concreto, armaduras expostas e rompidas.

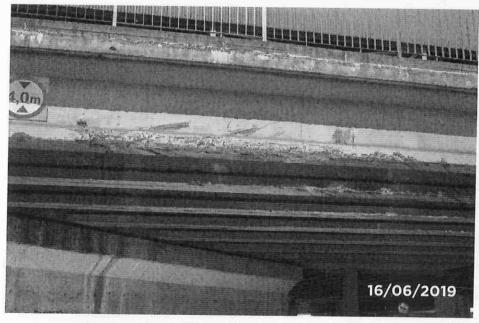
Foto 28: Detalhe das vigas com desplacamento de concreto, armaduras expostas e rompidas.

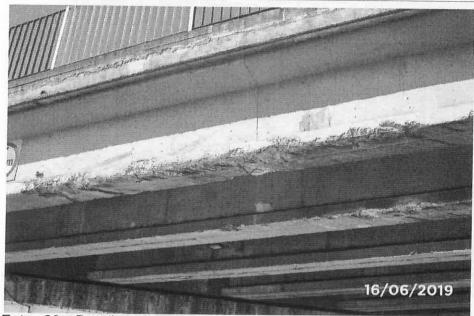
Foto 29: Detalhe das vigas com desplacamento de concreto, armaduras expostas e rompidas.

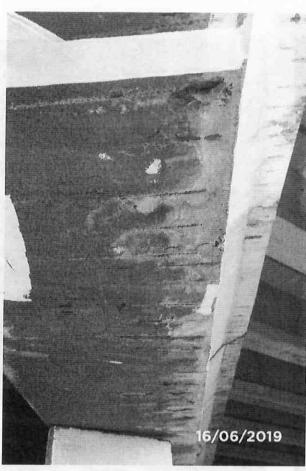
Viga Transversal: Apresenta armadura exposta, pontos de fissuramento e desplacamento de concreto.

Foto 31: Armadura exposta na viga de travamento transversal sobre os pilares centrais.

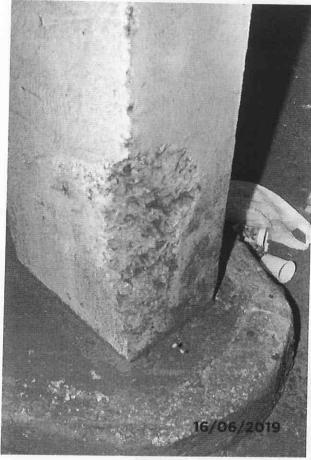
Pilares: Apresentam fissuras e desplacamento de concreto.

Foto 36: Desplacamento de concreto no pé do pilar.

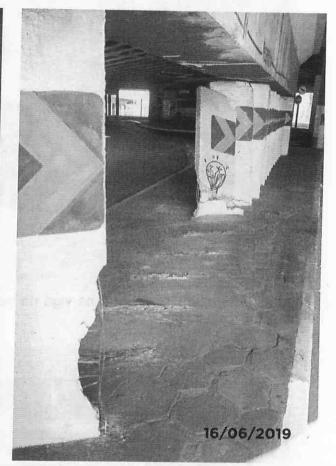
Foto 37: Estrutura de proteção está danificada, necessita ser refeita.

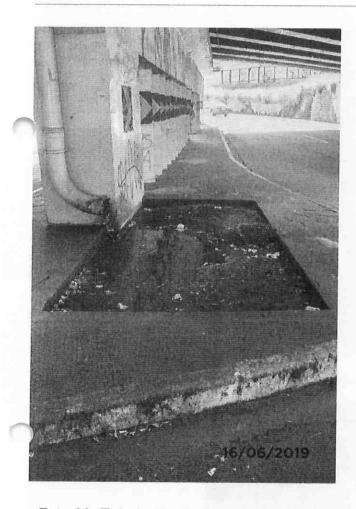
Foto 38: Tubulação de água do terminal rodoviário sendo depositada no pé do pilar.

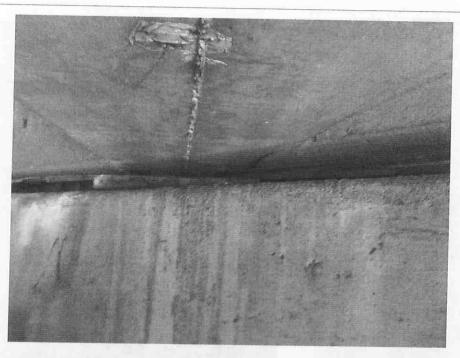
Foto 40: Detalhe do neoprene das extremidades.

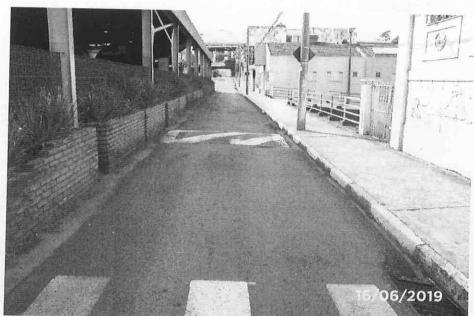
Foto 03: Vista da deterioração do pavimento flexível do tabuleiro, iluminação pública, a drenagem ultrapassa a delimitação do viaduto e o jardim do terminal rodoviário causando infiltração.

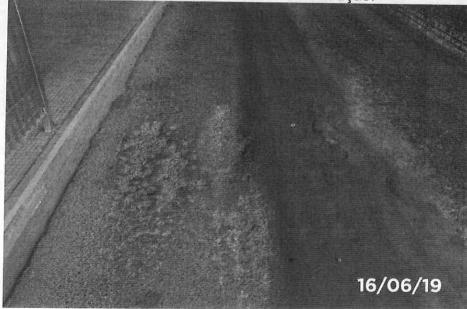
Foto 04: Detalhe da deterioração do pavimento flexível do tabuleiro.

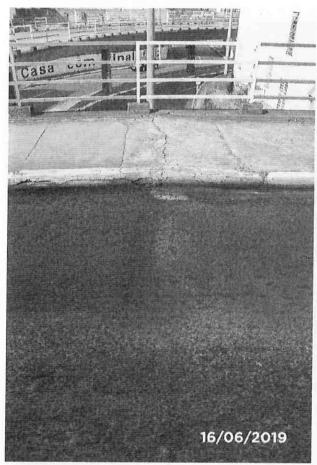
Foto 05: Vista da fissura no pavimento asfáltico e no passeio entre o encontro do viaduto e a via.

-Trincas nos encontros: Como solução para essa patologia recomendamos a instalação de geogrelha. A instalação exige a sequência dos passos abaixo.

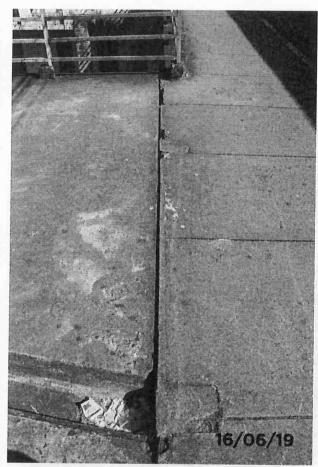
Foto 13: Vista da Junta de dilatação com os lábios poliméricos deteriorados.

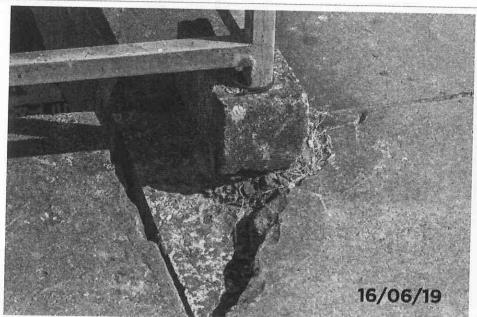
Foto 18: Detalhe bloco de apoio do guarda corpo com desplacamento de concreto junto ao passeio.

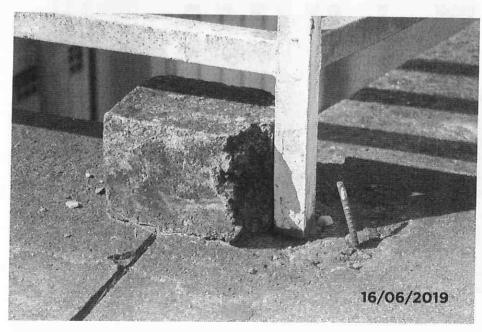
Foto 18A: Detalhe bloco de apoio do guarda corpo com desplacamento de concreto junto ao passeio e armadura exposta.

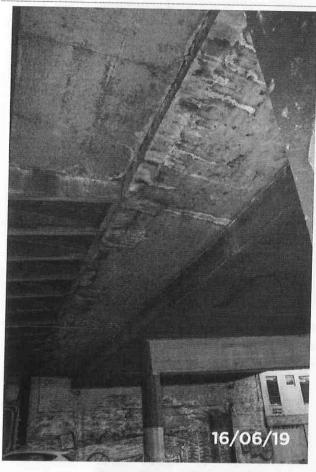
Foto 25: Vista da dilatação entre o viaduto e o terminal rodoviário. Apresenta infiltração, eflorescência, fissura, desplacamento de concreto e armadura exposta.

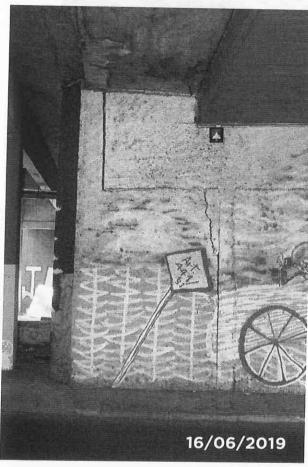
Foto 28: Vista da trinca entre o muro de arrimo e a estrutura do viaduto.

- Na análise das trincas encontradas foi feita uma medição a 2m de altura e foi verificado uma abertura variando de 3 a 4cm. Porém não puderam ser avaliadas se são ativas ou passivas, pela inexistência de um laudo anterior a este. Para tratamento será utilizado o método de injeção de resina epóxica do tipo sikadur 43 HE ou similar. Para aplicação desses materiais deve ser seguido rigorosamente a metodologia do fabricante.

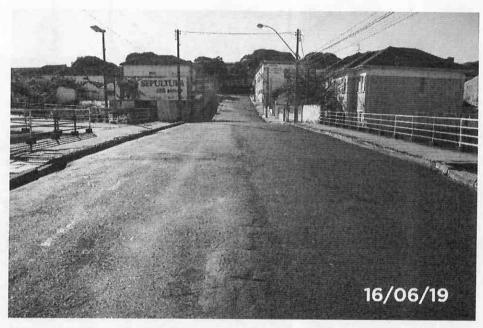
Foto 01: Vista da face superior do tabuleiro, com as patologias no asfalto.

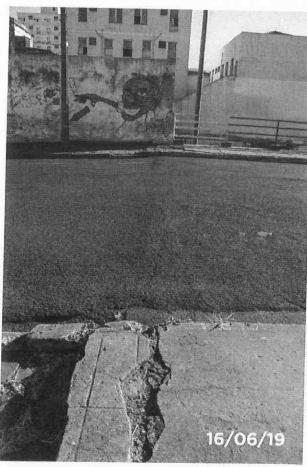
Foto 02: Vista da fissura no pavimento asfáltico no encontro 1.

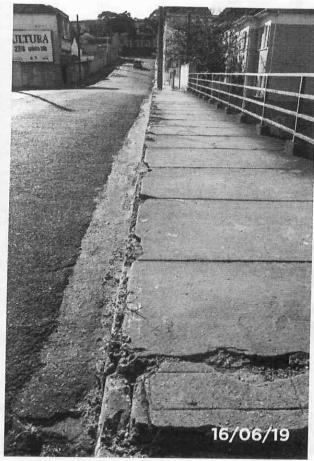
Foto 07: Vista do Passeio, com o desplacamento de concreto, trincas, vegetação e depressão no acesso ao passeio.

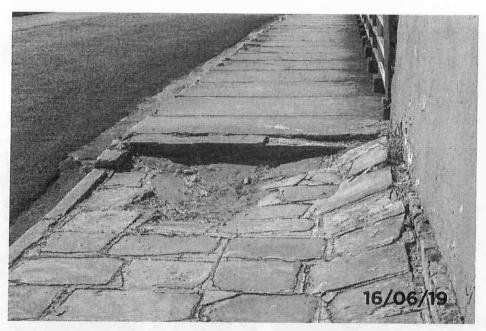
Foto 08: Detalhe da depressão no acesso ao passeio.

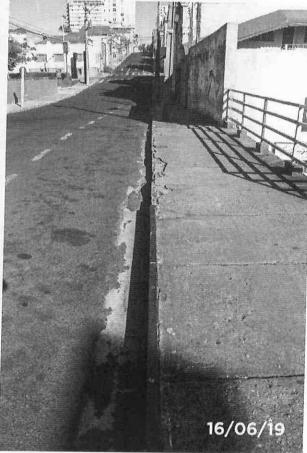
Foto 11: Vista do Passeio, com o desplacamento de concreto, trincas, e cantoneira metálica rompida.

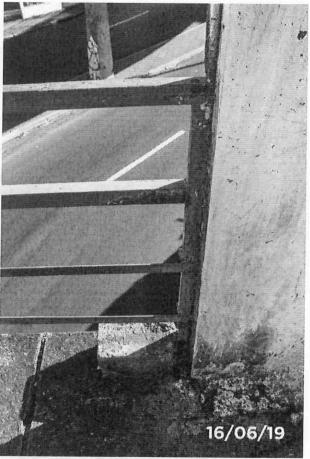
Foto 20: Detalhe do guarda corpo com corrosão.

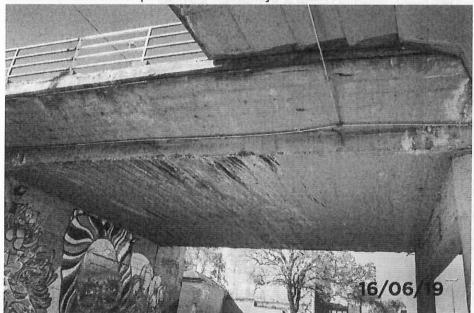
Foto 24: Vista da face inferior do tabuleiro apresentando armadura exposta, desplacamento de concreto, infiltração, eflorescência e tubulação elétrica.

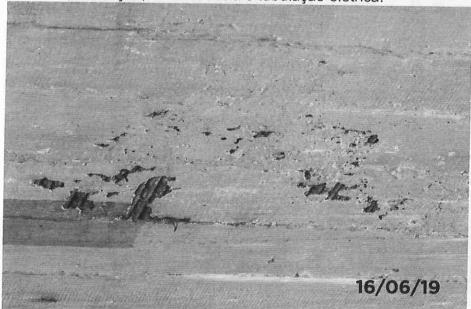
Foto 26: Detalhe de armadura exposta por vazios existente no concreto.

- Teste de carbonatação: foi realizado aplicando uma solução de fenolftaleína 0,1%, e não foi constatado esse efeito.
- Desplacamento: Na fece inferior do tabuleiro tem-se pontos e desplacamento, e é de conhecimento que ele é causado na maioria das vezes por infiltrações que geram corrosão aumentando o volume ocupado pelo metal original ocasionando tensões internas de tração no cobrimento do concreto. Nesse caso especifico outro fator também foi responsável pelo desplacamento do concreto que foram os choques mecânicos. Para corrigir essas patologias é recomendado injeção de graute. Sua aplicação é realizada pela instalação de bicos de injeção no concreto, que impulsionados por uma bomba elétrica ou pneumática, injetam o graute nos vazios. Será necessário também aplicar primer a base de zinco na armadura oxidada.

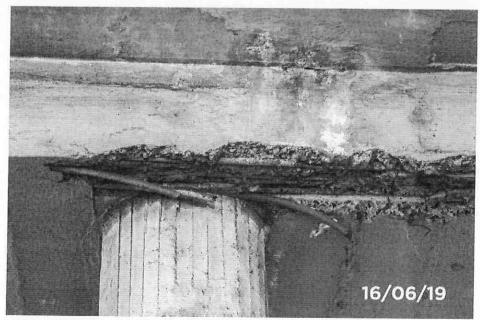
Foto 28: Detalhe de armadura exposta, tubulação rompida e eflorescência.

- Eflorescência é necessário proteger a superfície de umidades, mantendo a superfície selada, pois esse processo ocorre através das trincas que existem no tabuleiro. Na face inferior do tabuleiro tem-se pontos de eflorescência. Para remoção de eflorescência é necessário fazer a limpeza do local com hidróxido de cálcio que irá se combinar com o dióxido de carbono. O hidróxido de cálcio deve ser dissolvido em água, aplicado na superfície e depois a superfície deve ser seca.

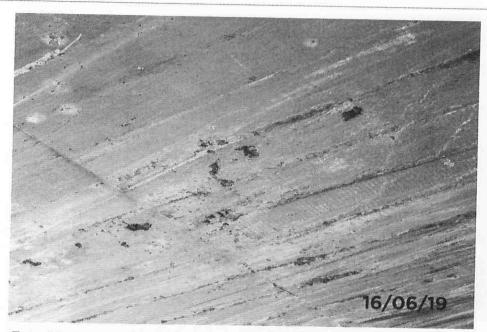
Foto 29: Detalhe de armadura exposta por vazios existente no concreto

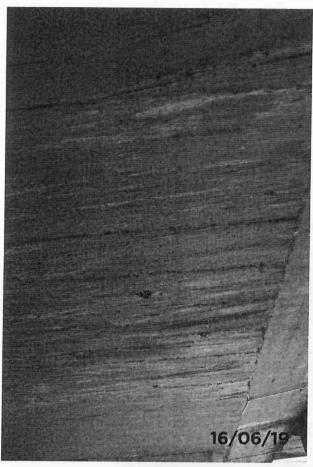
Foto 30: Detalhe da armadura exposta por vazios existentes no concreto.

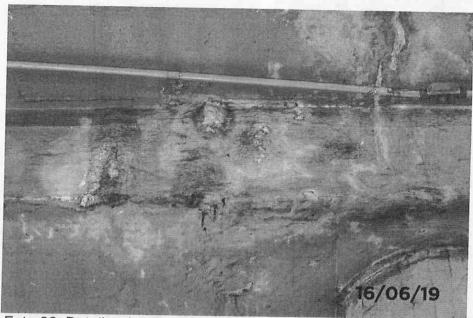
Foto 32: Detalhe de eflorescência.

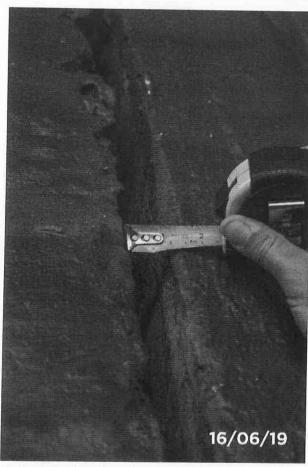
Foto 39: Detalhe da dilatação no muro de arrimo.

- Na análise das trincas encontradas foi feita uma medição a 2m de altura e foi verificado uma abertura variando de 3 a 4cm. Porém não puderam ser avaliadas se são ativas ou passivas, pela inexistência de um laudo anterior a este. Para tratamento será utilizado o método de injeção de resina epóxica do tipo sikadur 43 HE ou similar. Para aplicação desses materiais deve ser seguido rigorosamente a metodologia do fabricante.

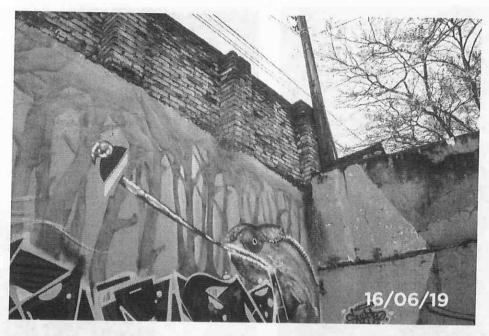
Foto 43: Detalhe de vegetação no muro de arrimo.

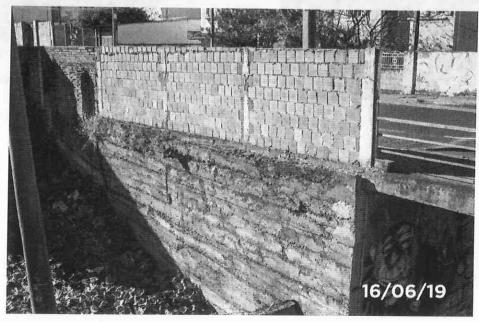
Foto 44: Detalhe de vegetação no muro de arrimo.

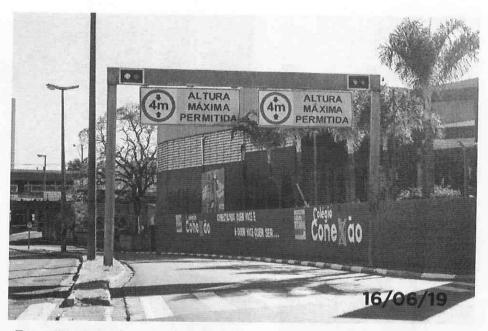
Foto 47: Vista do gabarito de 4,0m.

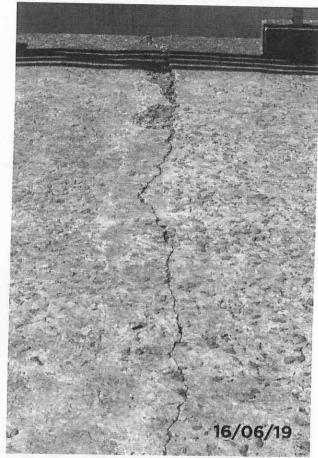
Foto 03 - Detalhe de rachadura e desagregação do concreto na face superior do tabuleiro.

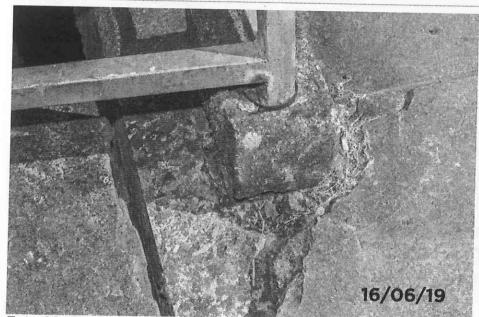
Foto 06- Destacamento do concreto do Passeio e bloco de fixação da guarda corpo.

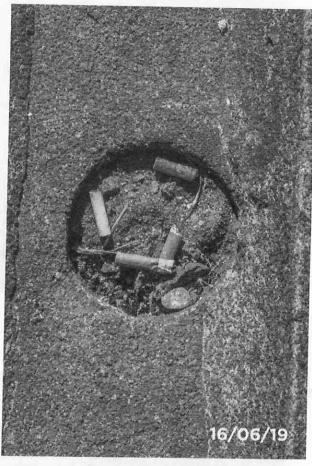
Foto 11 – Detalhe ponto de queda d'água obstruída por resíduos sólidos urbanos, e vegetação.

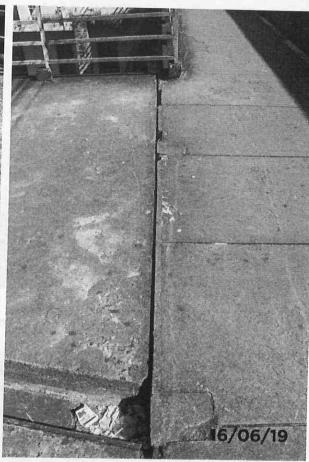
Foto 15 - Detalhe junta de dilitação Av. São Paulo com a Passarela apresentando segregação do concreto, lábios poliméricos destruídos e trincas.

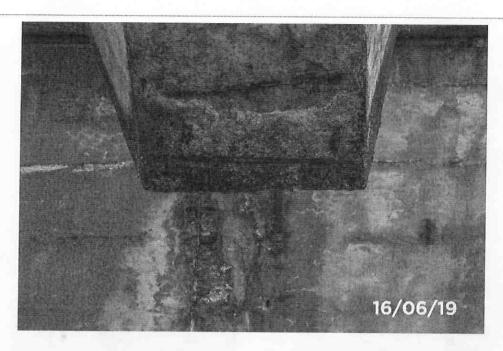
Foto 32- Detalhe de eflorescência e armadura exposta.

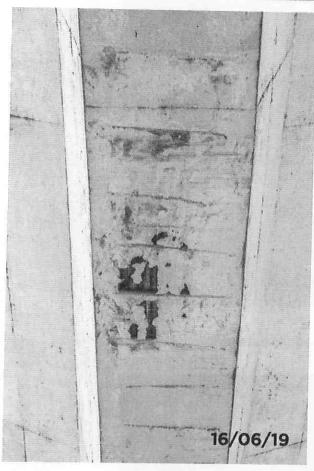
Foto 34 - Detalhe de armadura exposta na viga principal

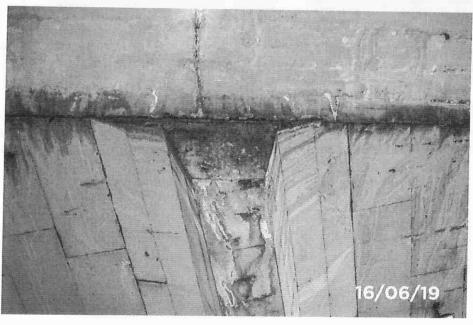
Foto 39- Detalhe da viga principal com pontos de eflorescência

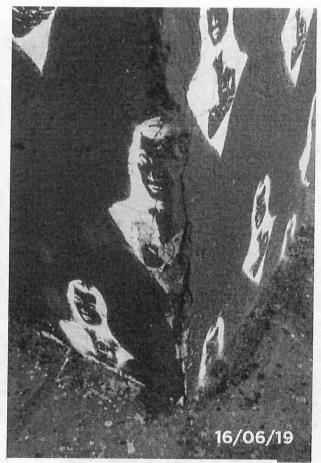
Foto 44 - Detalhe segregação do concreto, trincas, desplacamento do concreto do pilar, pontos aparentes de bolor, devido a infiltração de água no concreto

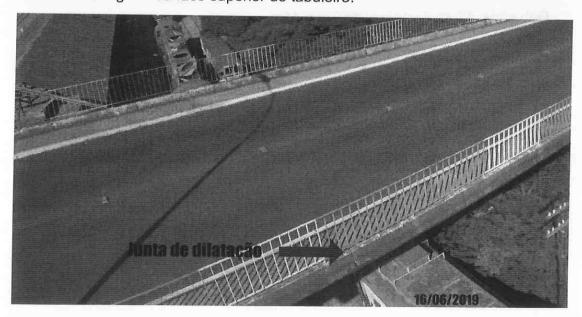
Foto 02: Vista da face superior do tabuleiro, apresentando dilatação no passeio do tabuleiro

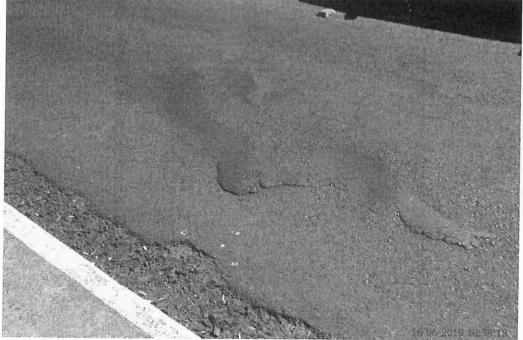
Foto 04: Detalhe dos calombos e do descolamento no pavimento flexível.

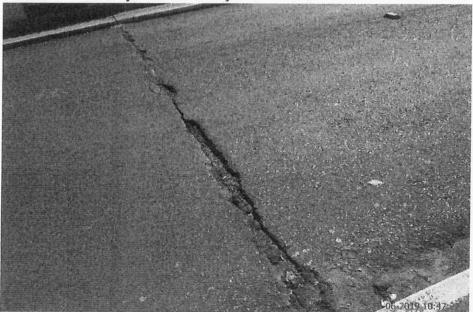
Foto 07: Detalhe da junta de dilatação deteriorada. Todas estão danificadas.

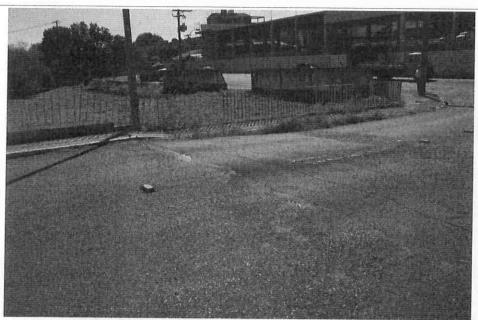
Foto 10: Detalhe do encontro entre o pontilhão e a via com a junta coberta pelo pavimento flexível.

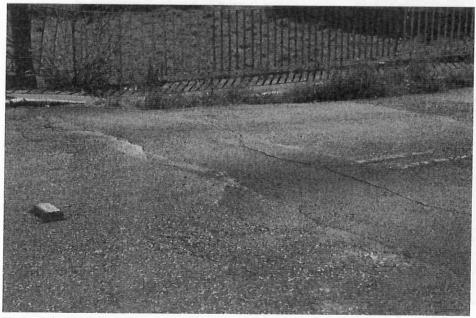
Foto 11: Detalhe do encontro entre o pontilhão e a via com a junta coberta pelo pavimento flexível.

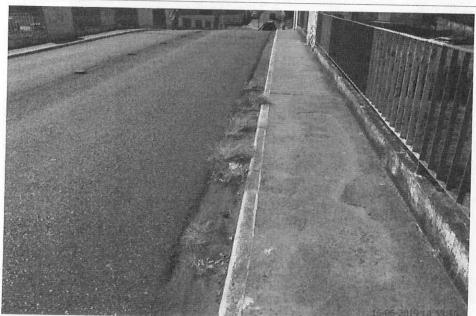
Foto 12: Detalhe do desplacamento de concreto no passeio. Detalhe de vegetação entre a sarjeta e o pavimento flexível.

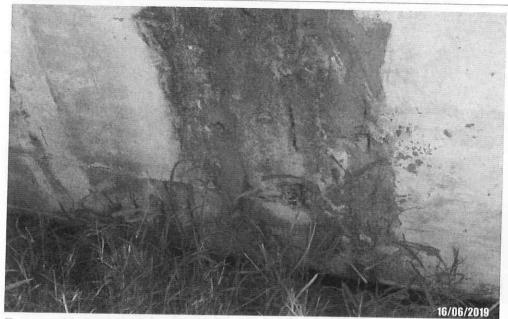
Foto 32: Detalhe de armadura exposta na lateral do muro de arrimo.

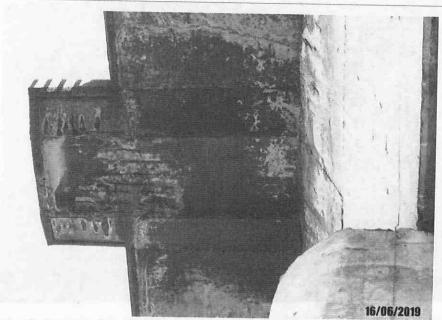
Foto 36: Detalhe de armadura exposta na face inferior do tabuleiro, lateral da viga principal e fissura na face inferior do tabuleiro.

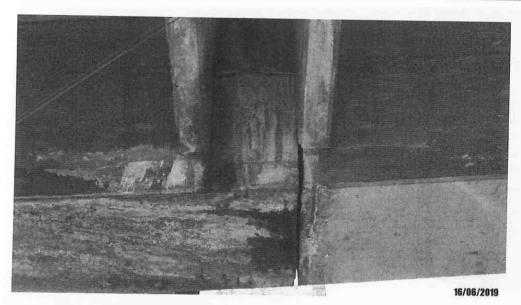
Foto 48: Detalhe da face inferior da viga com armadura exposta, eflorescência e desplacamento de concreto na junta de dilatação.

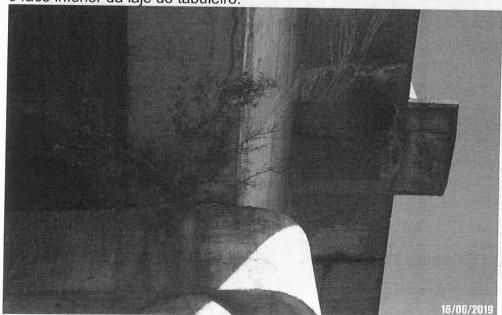
Foto 53: Detalhe de eflorescência e armadura exposta na face inferior do tabuleiro vegetação na ligação entre a viga e o pilar.

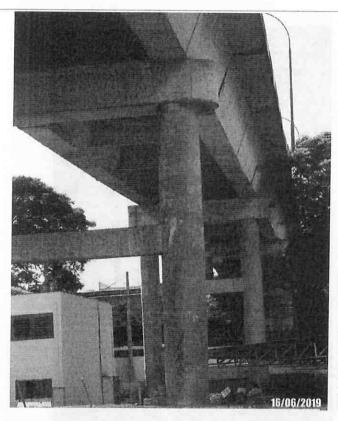
Foto 54: Vista de pilares com pequenas fissuras, pontos de desplacamento de concreto e eflorescência.

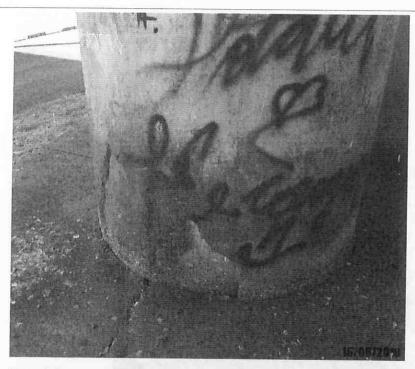
Foto 58: Detalhe de desplacamento de concreto.

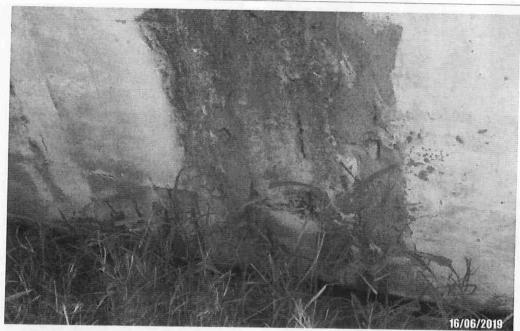
Foto 64: Detalhe de armadura exposta no muro ala.
