Anotação de Responsabilidade Técnica - ART  
Lei nº 6.496, de 7 de dezembro de 1977  
Conselho Regional de Engenharia e Agronomia do Estado de São Paulo

ART de Obra ou Serviço  
28027230191186643

Empresa Contratada: DIFICALI ENGENHARIA E CONSTRUÇÕES LTDA - ME

Contratante: MUNICIPIO DE ARARAQUARA

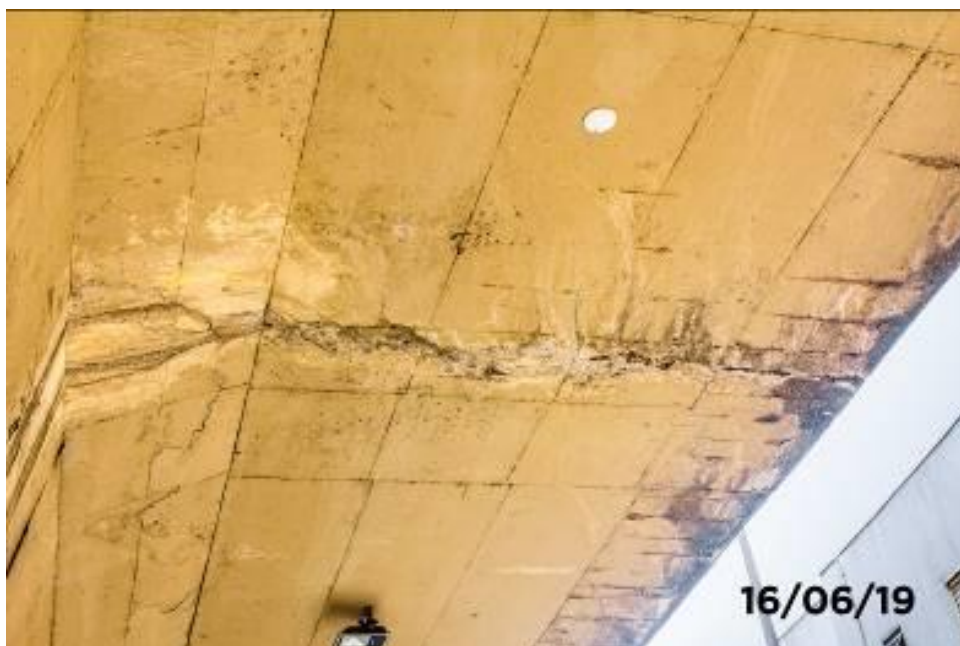
Foto 28- Detalhe na laje de trincas, eflorescência e armadura exposta.

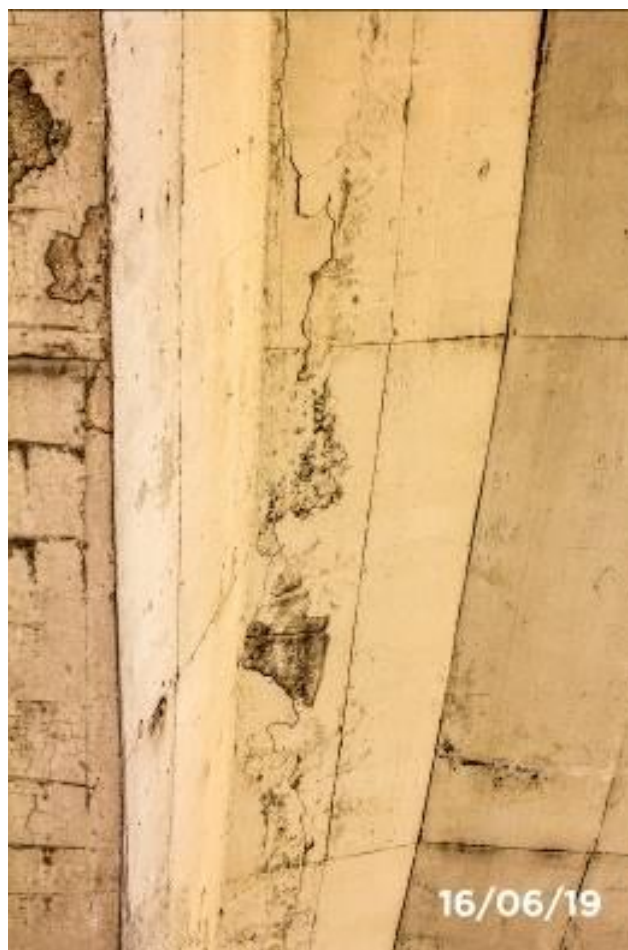
Foto 31 – Detalhe de deslocamento do concreto e processo de infiltração.

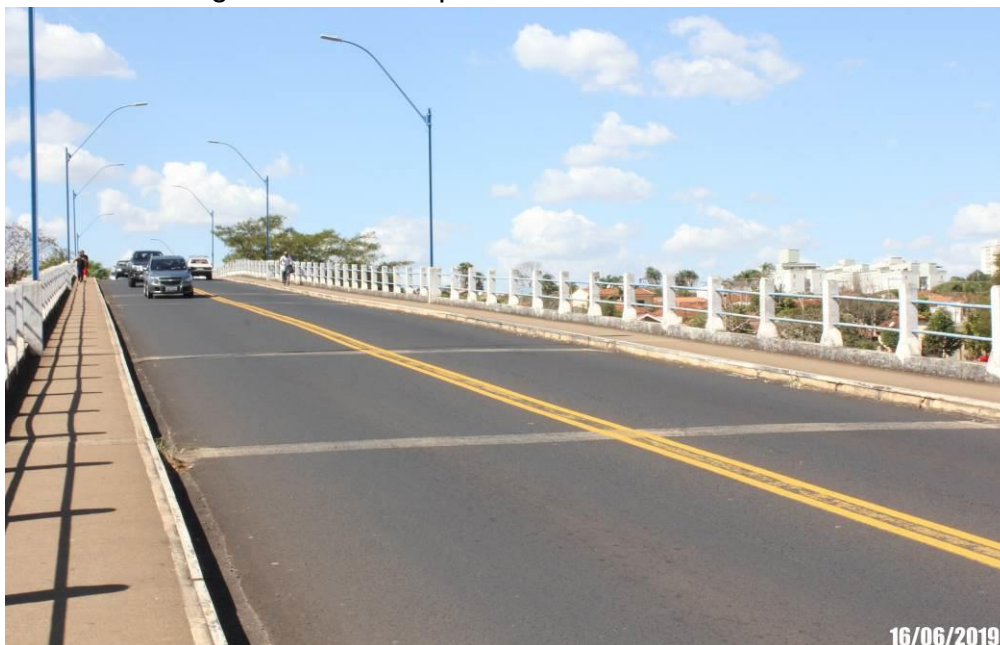
Foto 02: Vista da face superior do tabuleiro, apresentando vegetação nascendo na soleira.

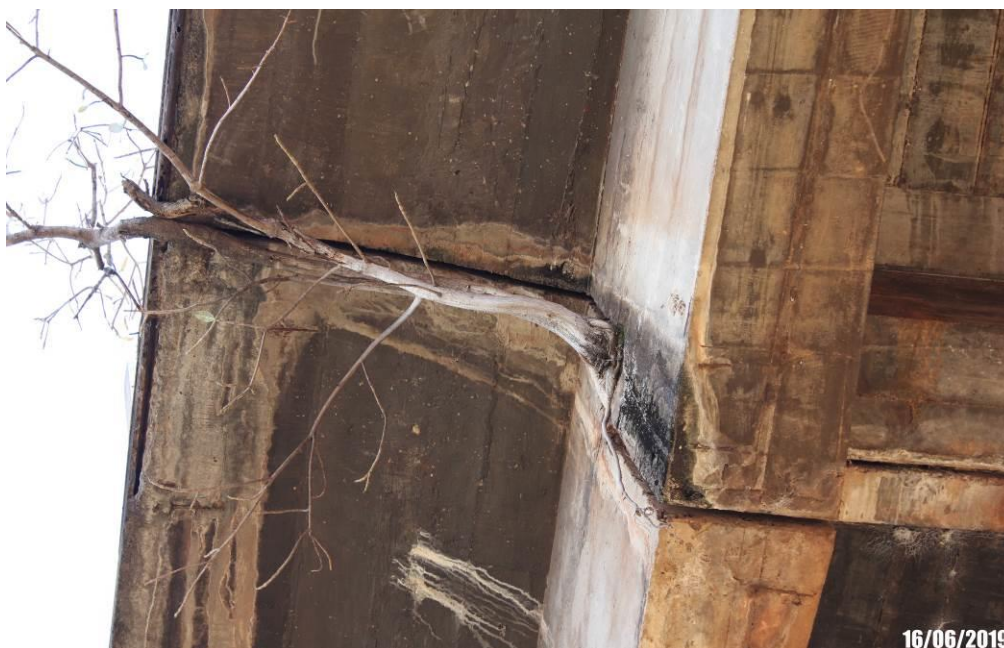
Foto 41: Detalhe de vegetação nascendo dentro da junta de dilatação, na lateral da viga principal.

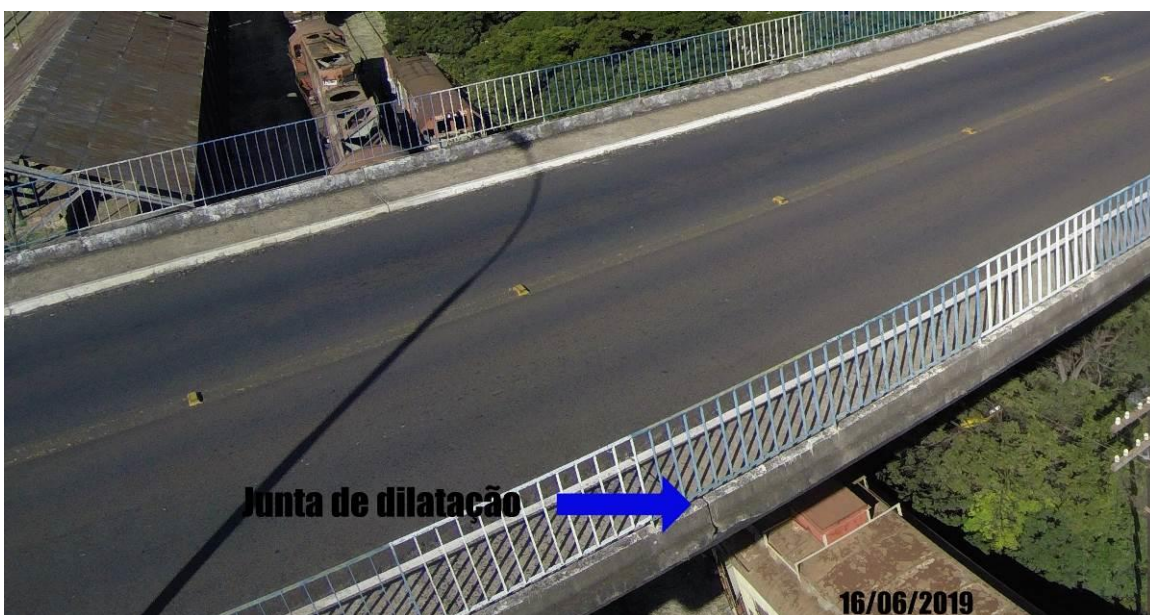
Foto 02: Vista da face superior do tabuleiro, apresentando dilatação no passeio do tabuleiro

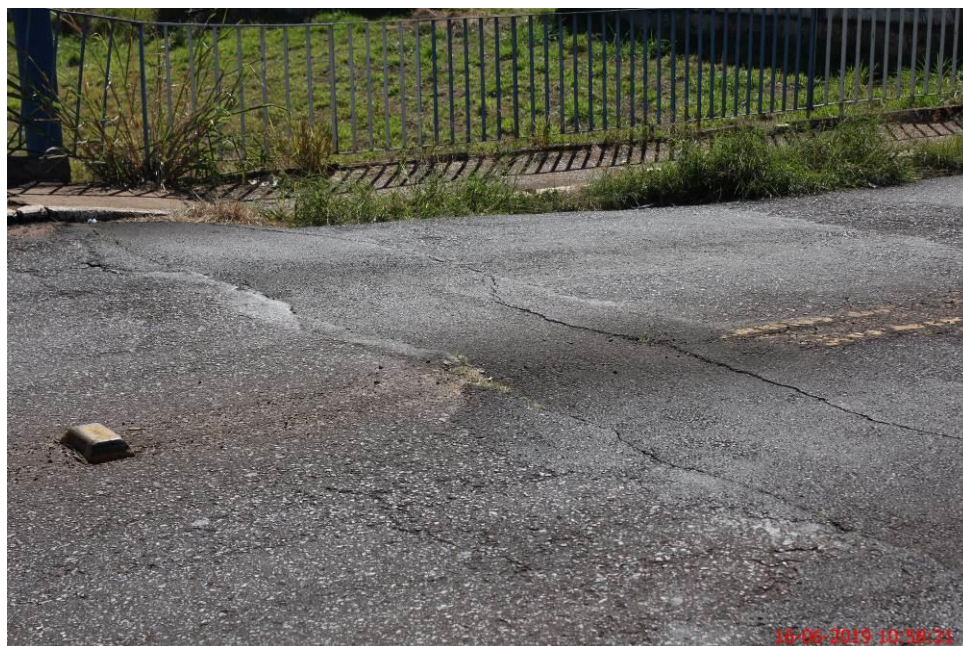
Foto 11: Detalhe do encontro entre o pontilhão e a via com a junta coberta pelo pavimento flexível.

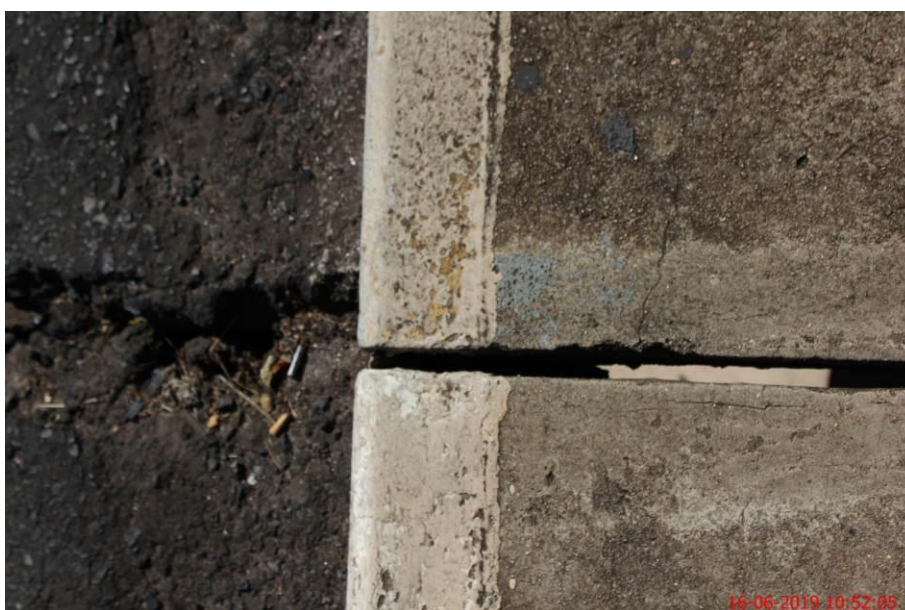
Foto 17: Detalhe da junta de dilatação do passeio sem material flexível.

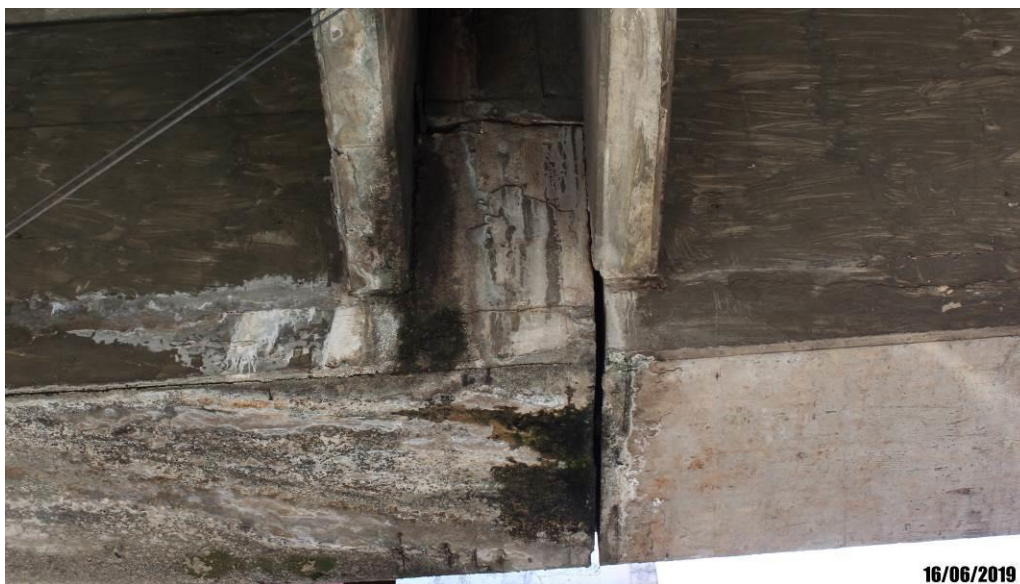
Foto 48: Detalhe da face inferior da viga com armadura exposta, eflorescência e deslocamento de concreto na junta de dilatação.

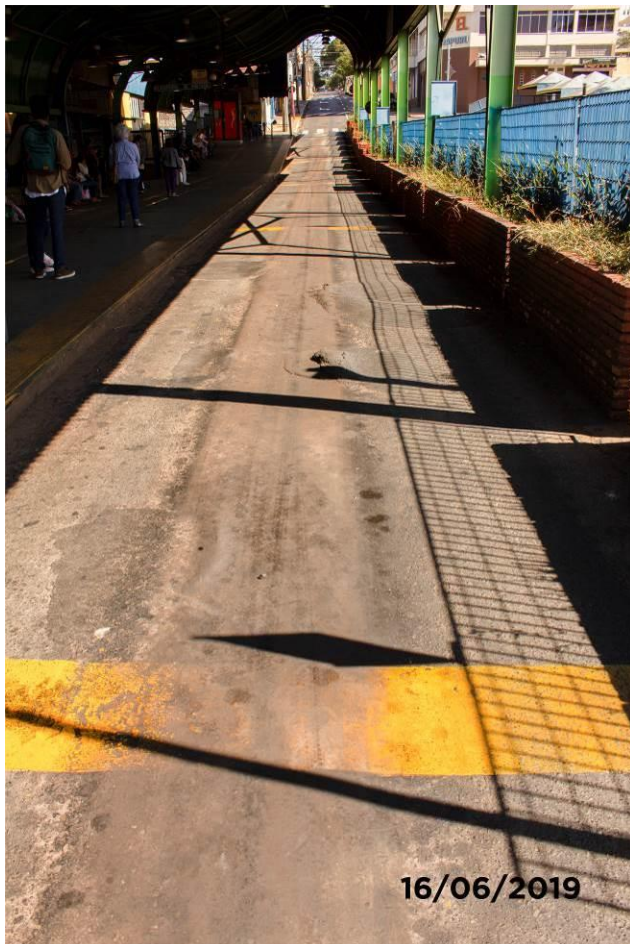
Foto 02: Vista do pavimento asfáltico com ondulações e depressões. Vista da jardineira do terminal rodoviário.

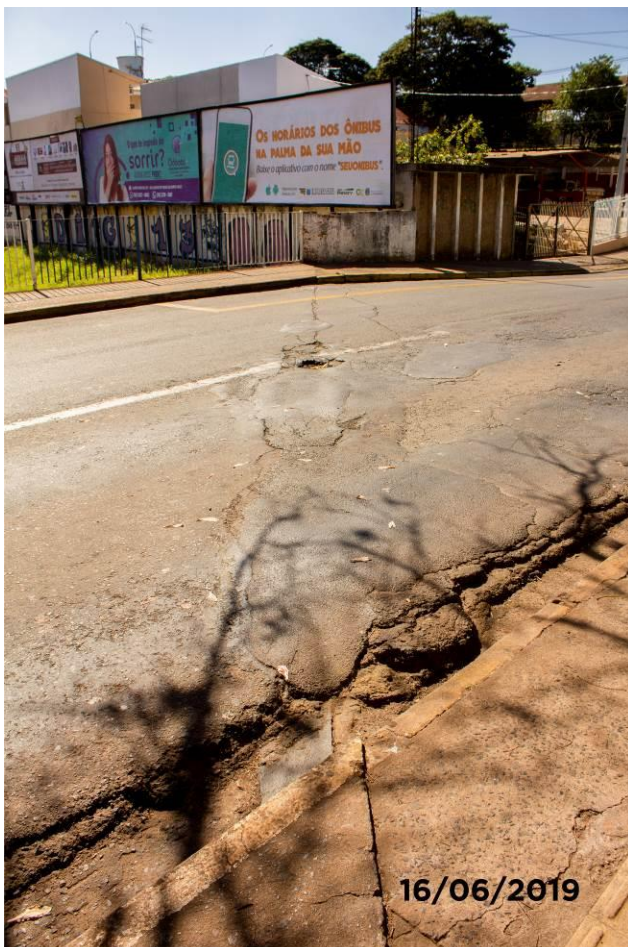
Foto 07: Detalhe da fissura e depressão da junta de dilatação.

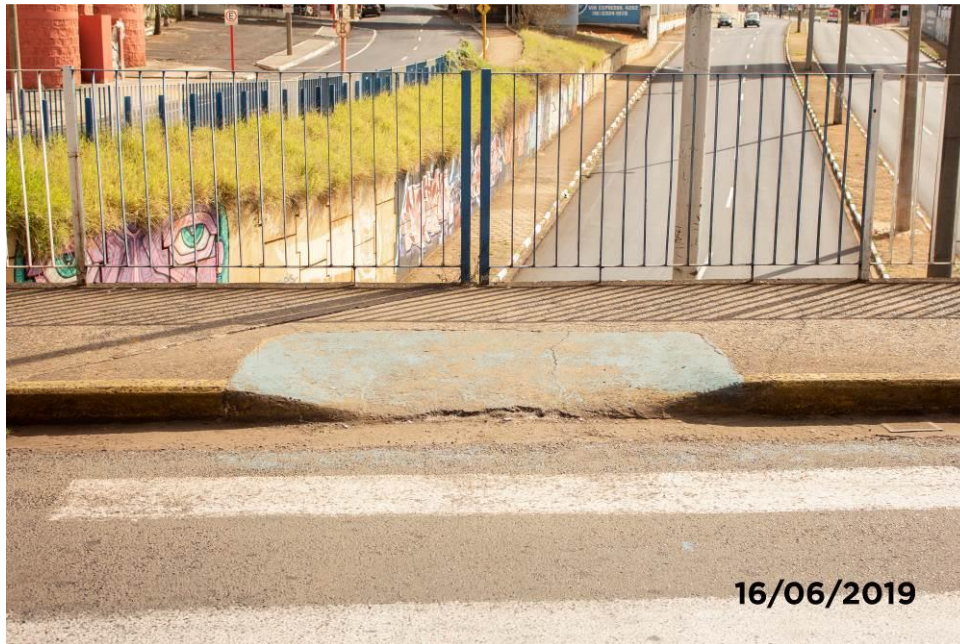
Foto 10: Detalhe do acesso ao passeio com a marcação de acessibilidade desgastada e apresentando fissuras.

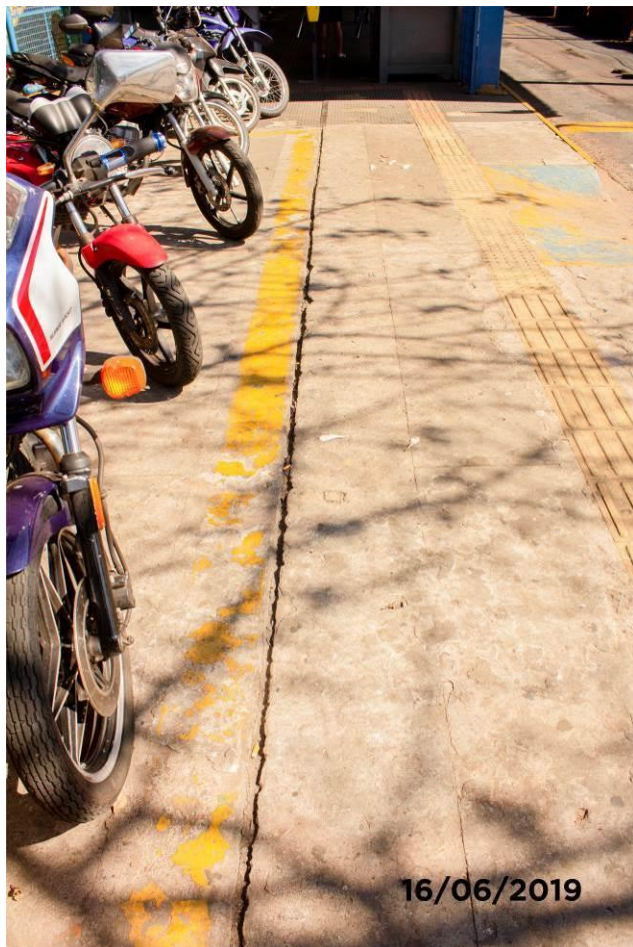
Foto 11: Detalhe da junta de dilatação entre a estrutura do terminal rodoviário e o passeio.

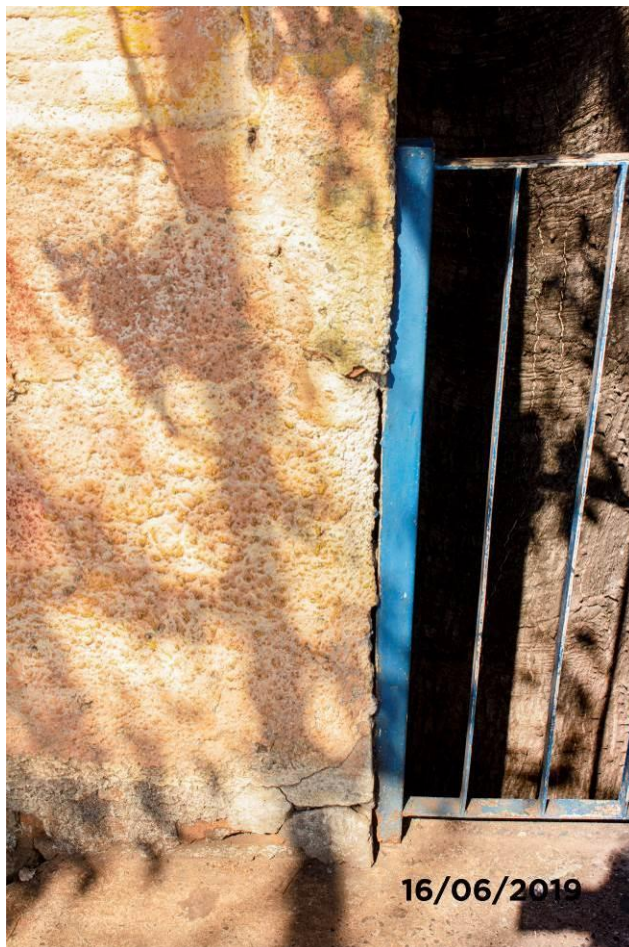
Foto 12: Detalhe da trinca na fixação do guarda corpo e o muro.

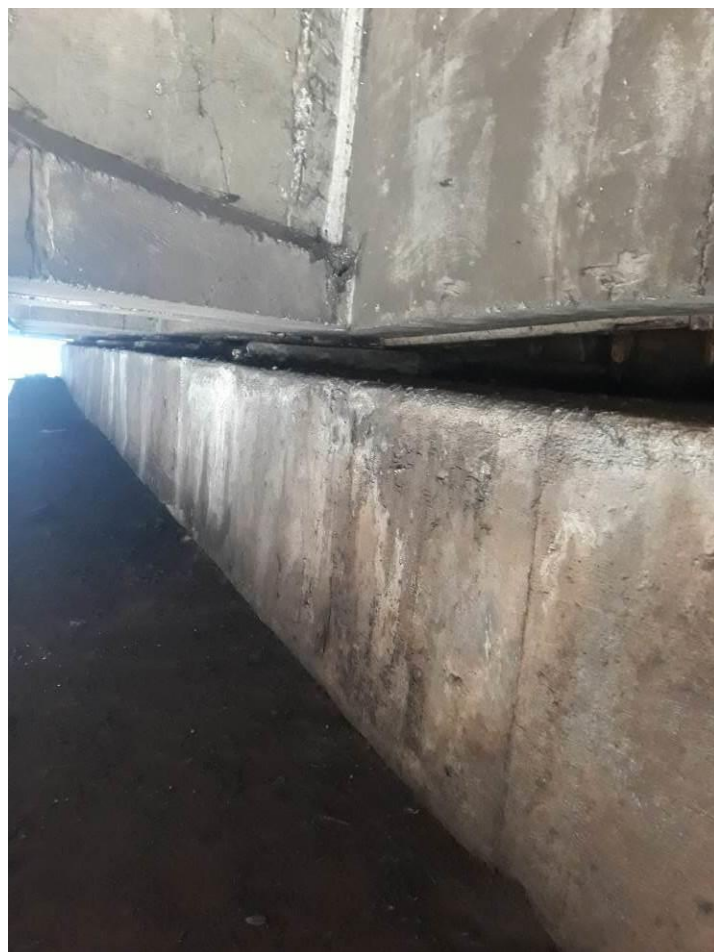
Foto 39: Detalhes dos neoprenes das extremidades, com os apoios apresentando deslocamento de concreto.

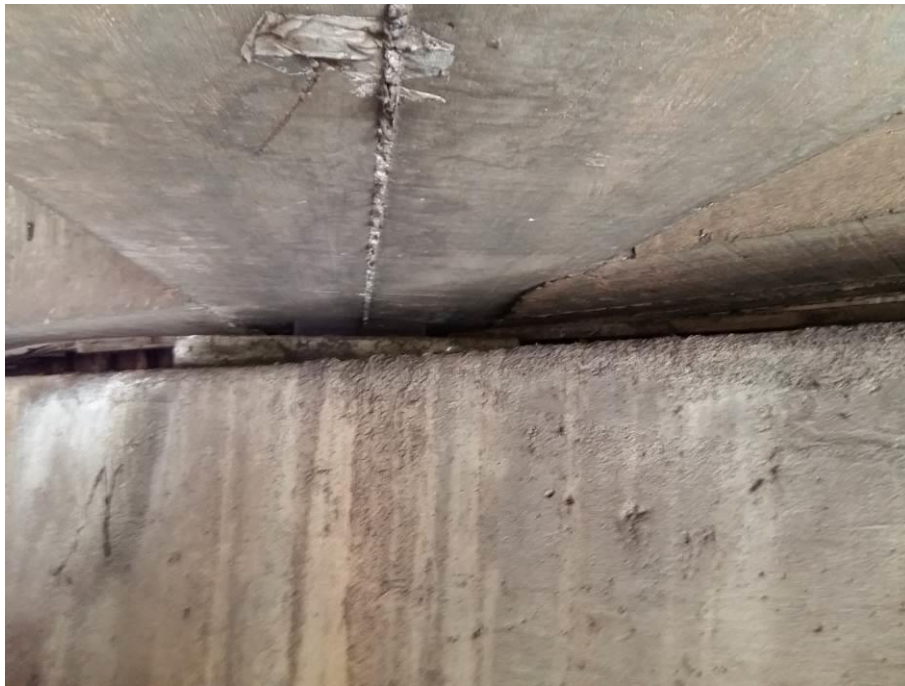
Foto 40: Detalhe do neoprene das extremidades.

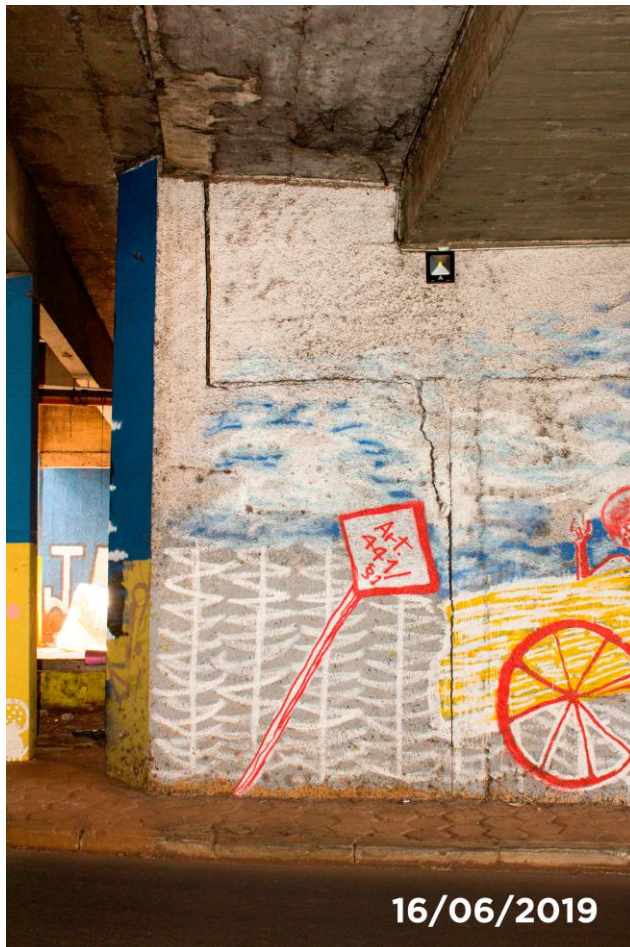
Foto 28: Vista da trinca entre o muro de arrimo e a estrutura do viaduto.

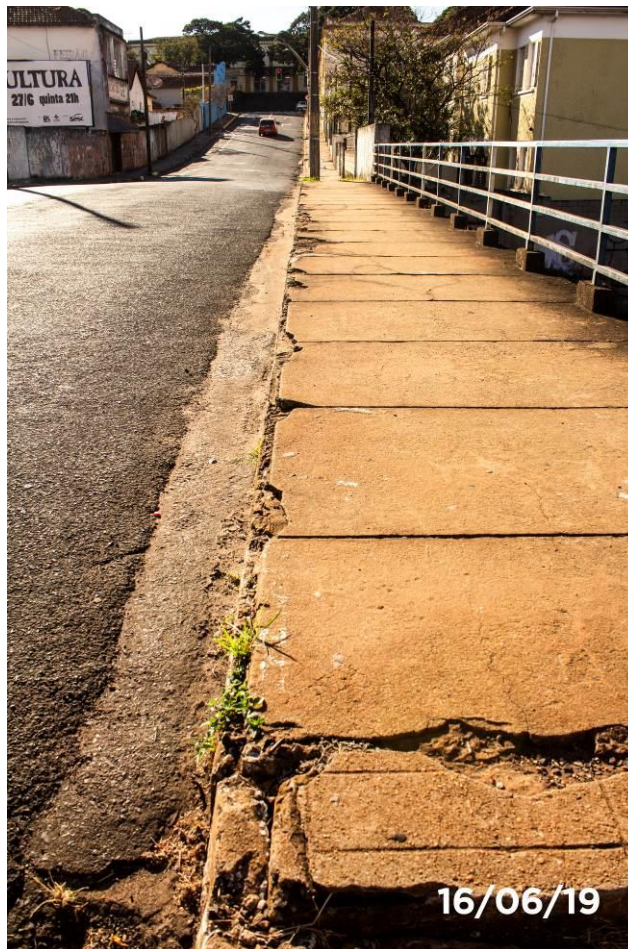
Foto 07: Vista do Passeio, com o deslocamento de concreto, trincas, vegetação e depressão no acesso ao passeio.
