**Anotação de Responsabilidade Técnica - ART**  
**Lei nº 6.496, de 7 de dezembro de 1977**  
**Conselho Regional de Engenharia e Agronomia do Estado de São Paulo**

Empresa Contratada: **DIFICALI ENGENHARIA E CONSTRUÇÕES LTDA - ME**

Contratante: **MUNICIPIO DE ARARAQUARA**

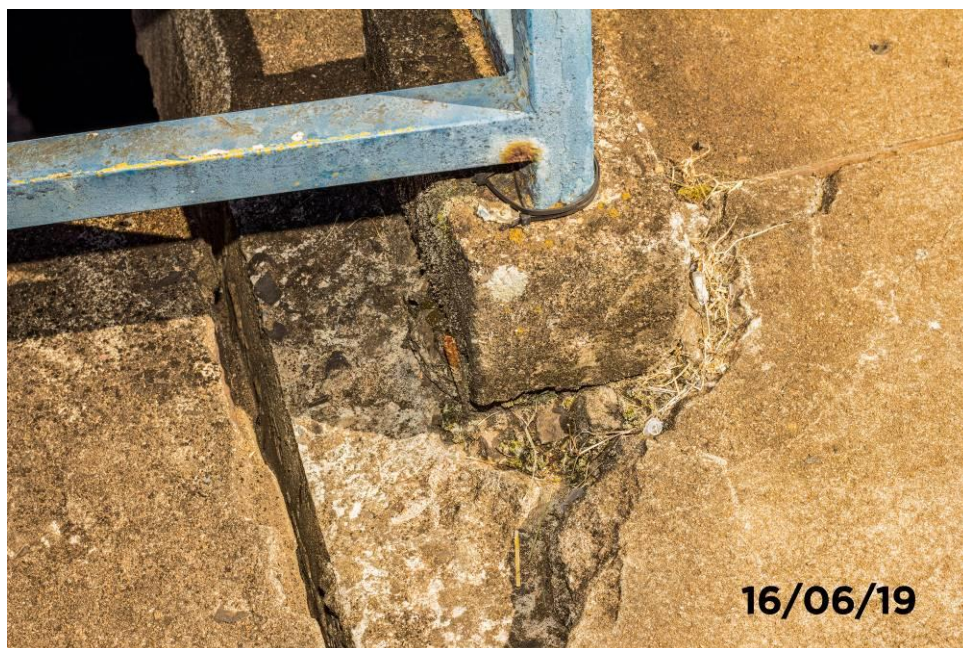
Foto 06- Destacamento do concreto do Passeio e bloco de fixação da guarda corpo.

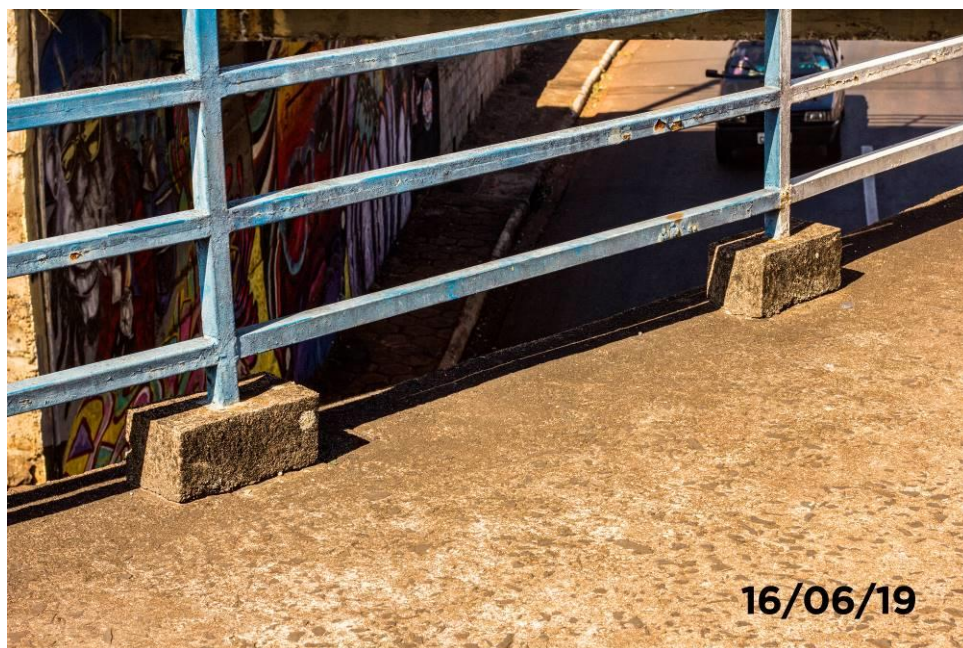
Foto 07- Destacamento do concreto do bloco e fixação da guarda corpo.

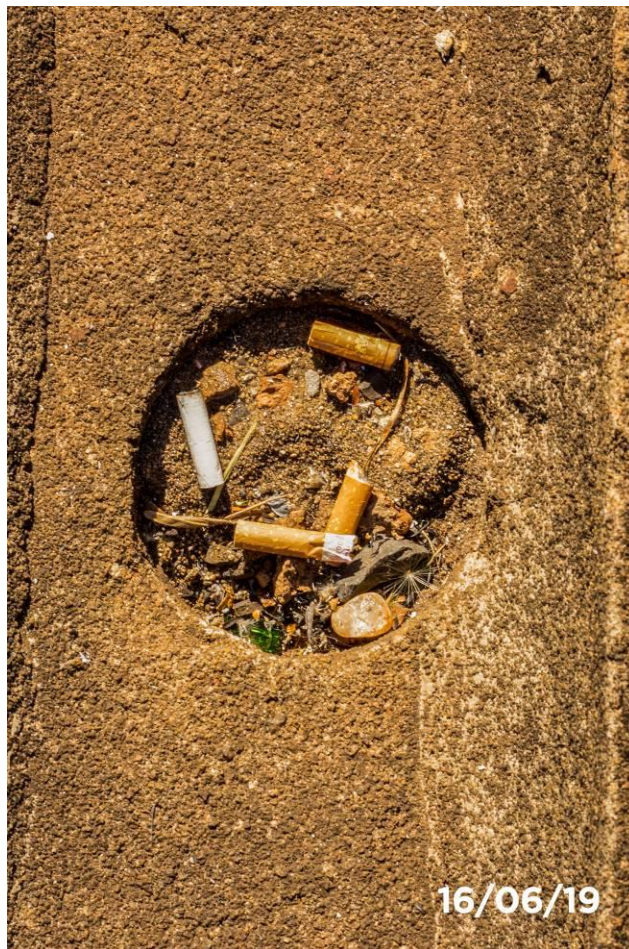
Foto 11 – Detalhe ponto de queda d'água obstruída por resíduos sólidos urbanos, e vegetação.

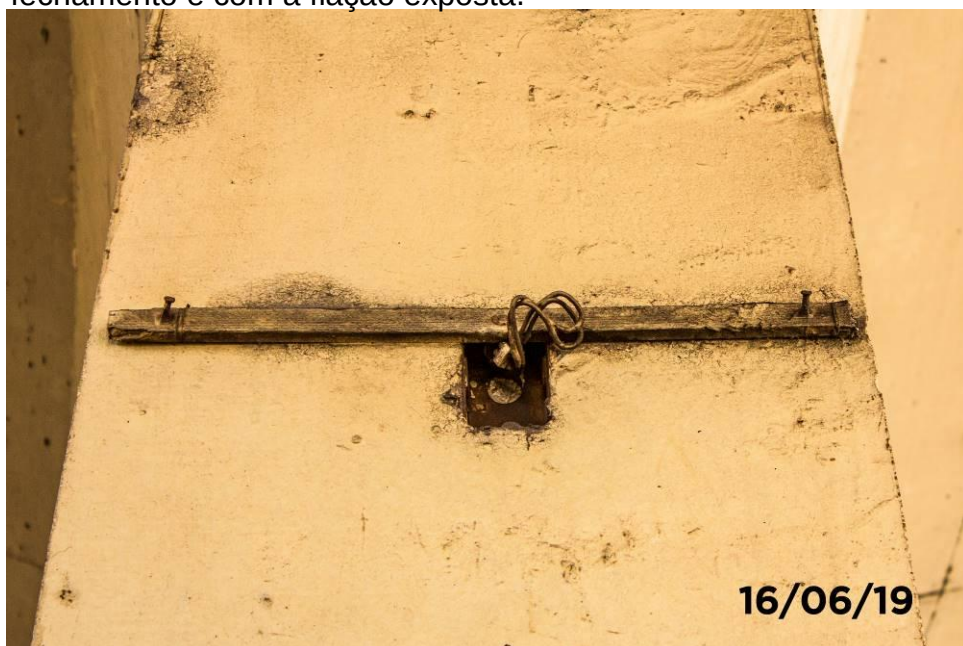
Foto 41- Detalhe da caixa de passagem de elétrica sem fechamento e com a fiação exposta.

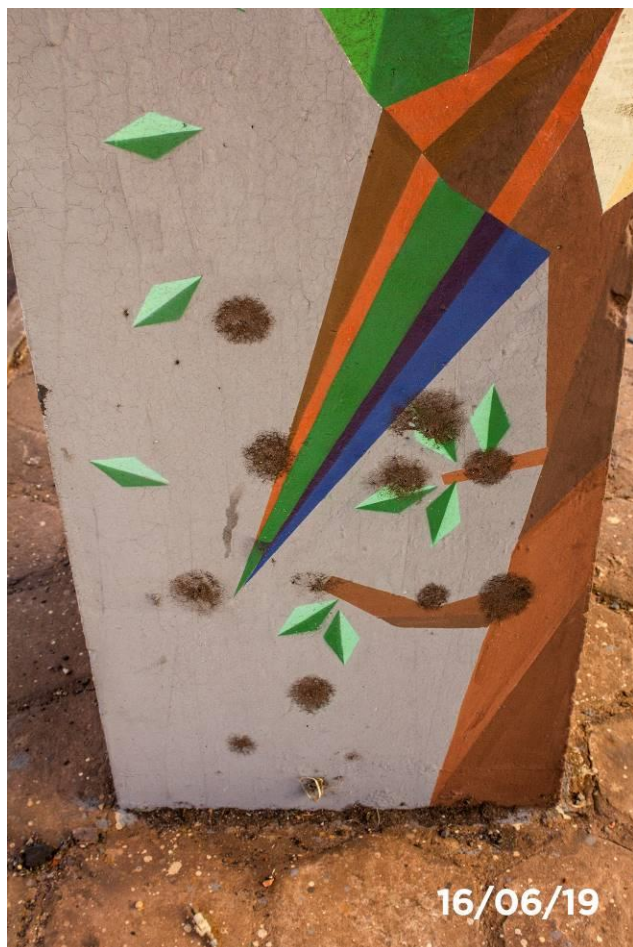
Foto 45 - Detalhe segregação do concreto, trincas, deslocamento do concreto do pilar, pontos aparentes de bolor, devido a infiltração de água no concreto

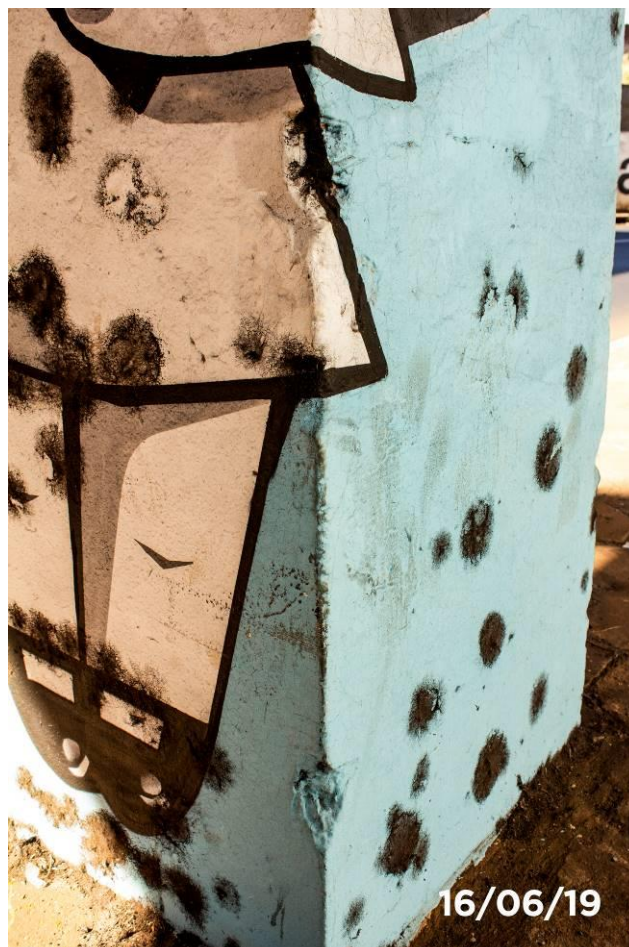
Foto 46 - Detalhe segregação do concreto, trincas, deslocamento do concreto do pilar, pontos aparentes de bolor, devido a infiltração de água no concreto

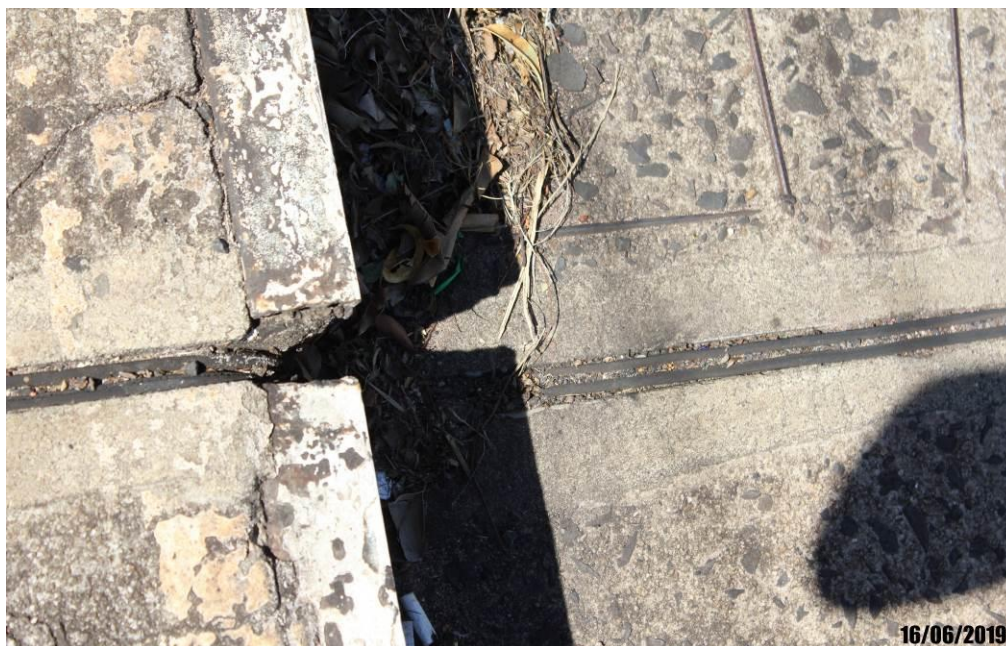
Foto 07: Detalhe de armadura da calçada exposta e junta de dilatação danificada.

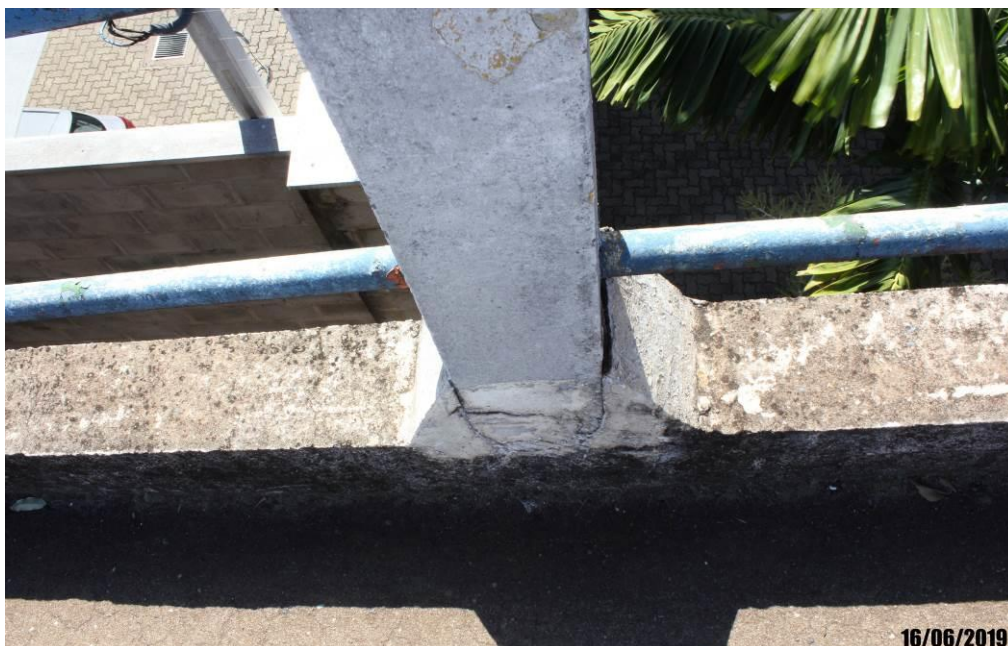
Foto 15: Detalhe do pilarete de concreto sofrendo dilatação sobre a mureta.

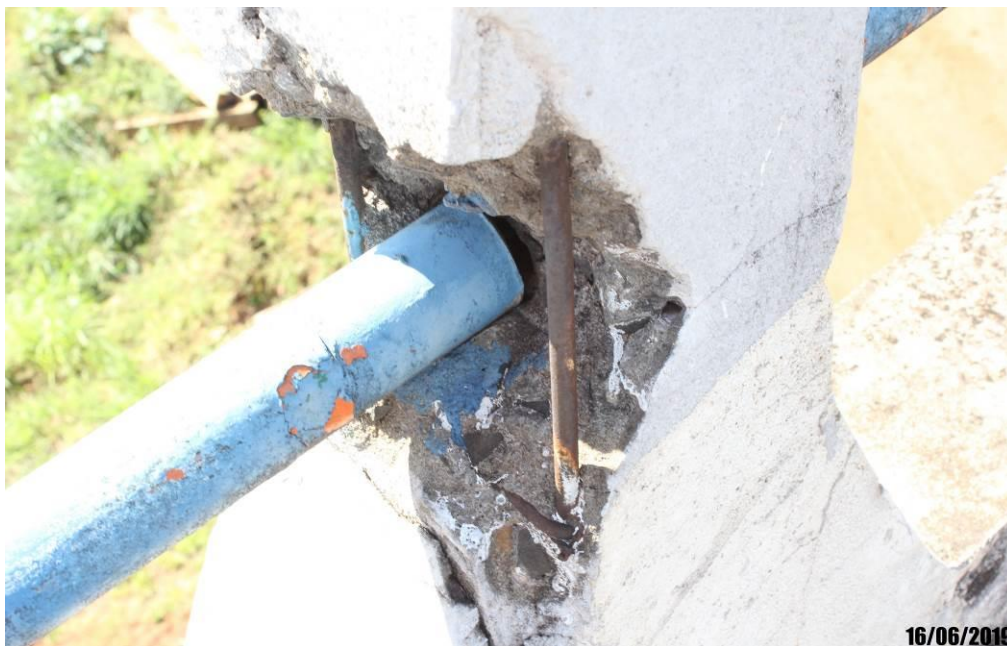
Foto 17: Detalhe do pilarete de concreto com armadura exposta, deslocamento de concreto e barra do guarda corpo soltando da estrutura.

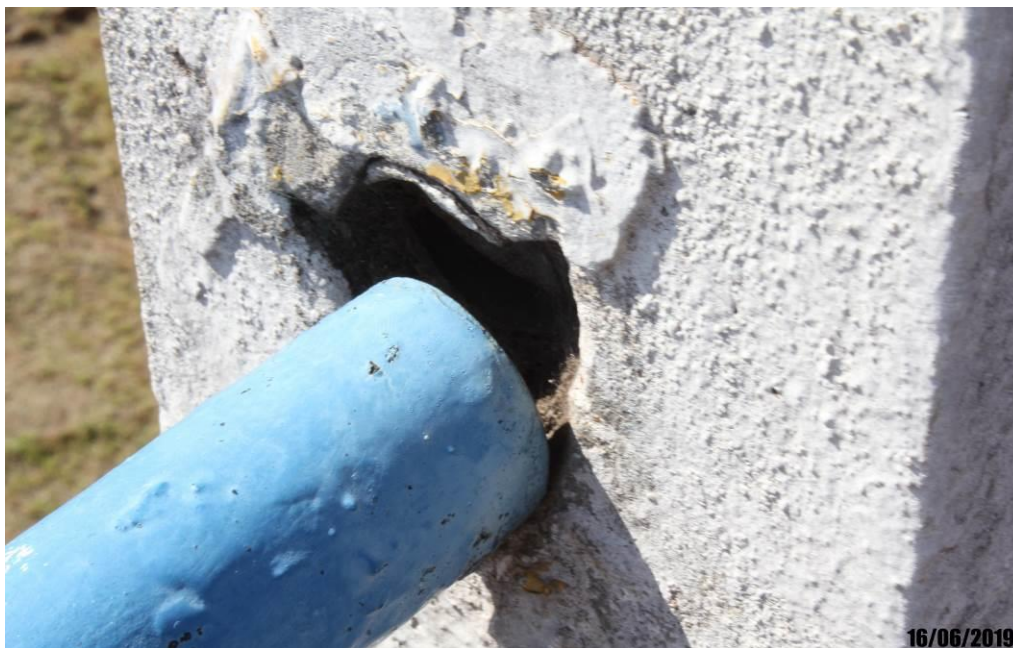
Foto 18: Detalhe do guarda corpo sem fixação com a estrutura.

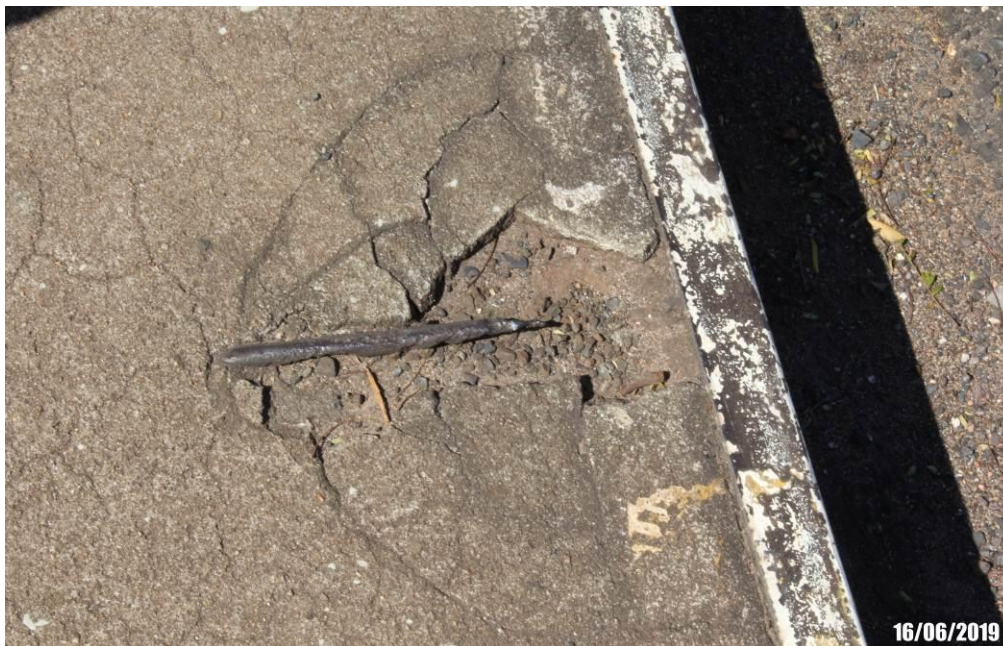
Foto 25: Detalhe de armadura exposta da canaleta da guia do passeio

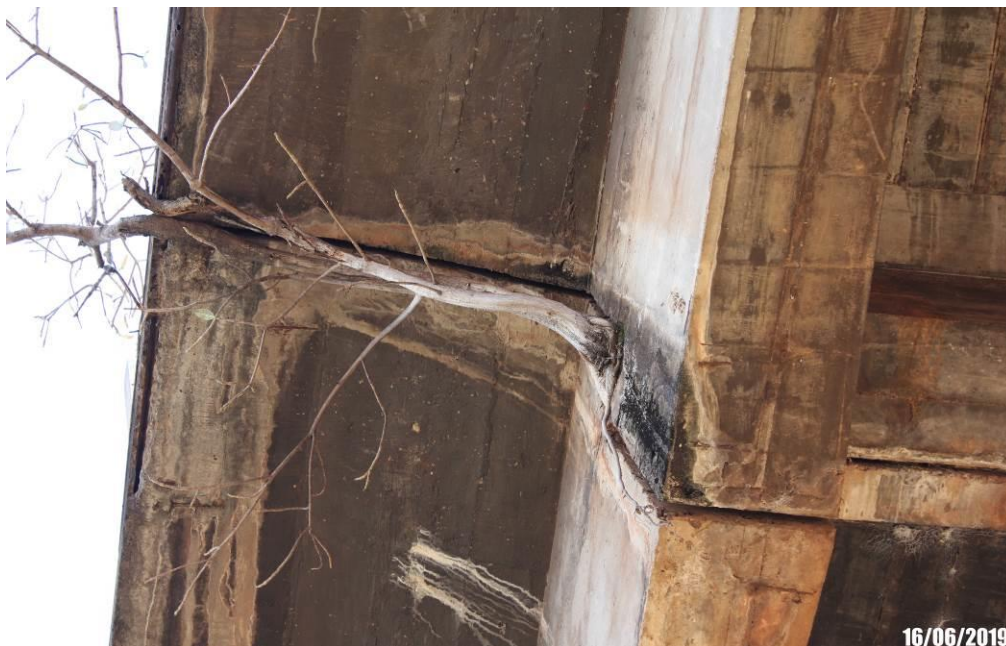
Foto 41: Detalhe de vegetação nascendo dentro da junta de dilatação, na lateral da viga principal.

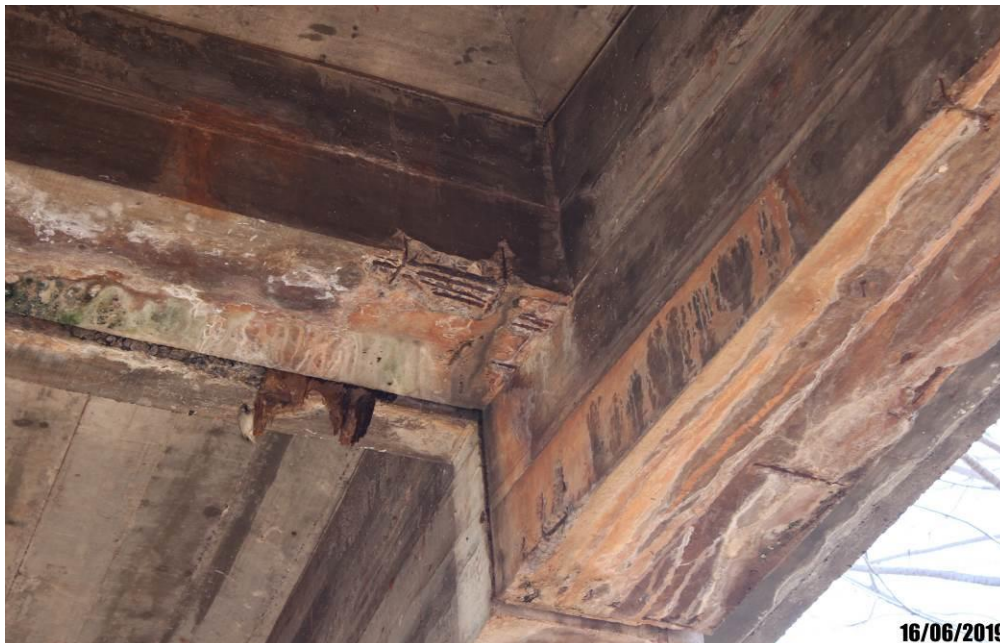
Foto 47: Detalhe de armadura exposta e eflorescência na face inferior do tabuleiro.

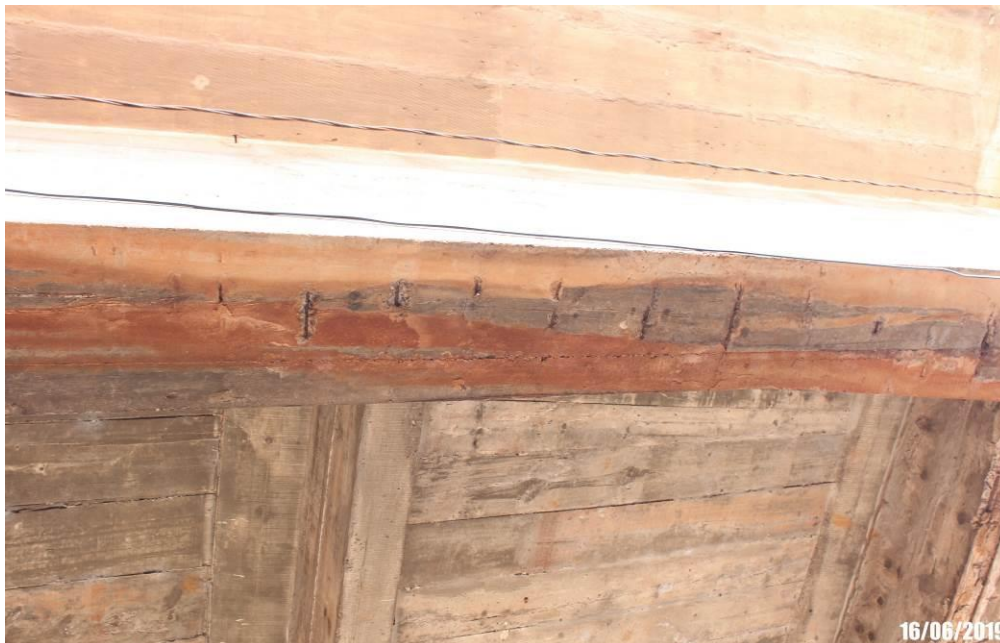
Foto 57: Detalhe de armadura exposta, recorrente em toda a extensão da viga principal.

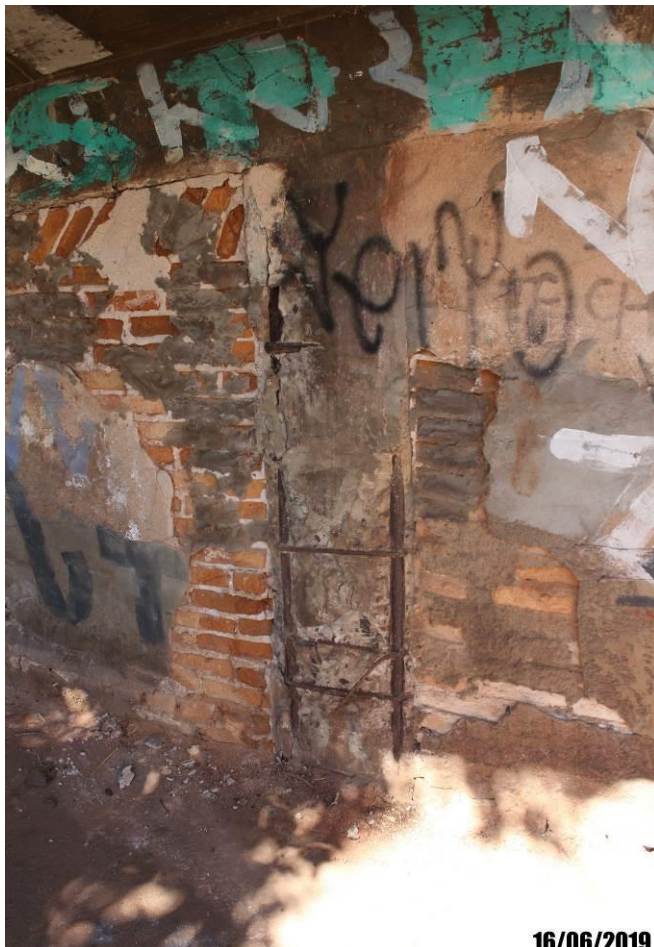
Foto 63: Detalhe de armadura exposta do muro ala.

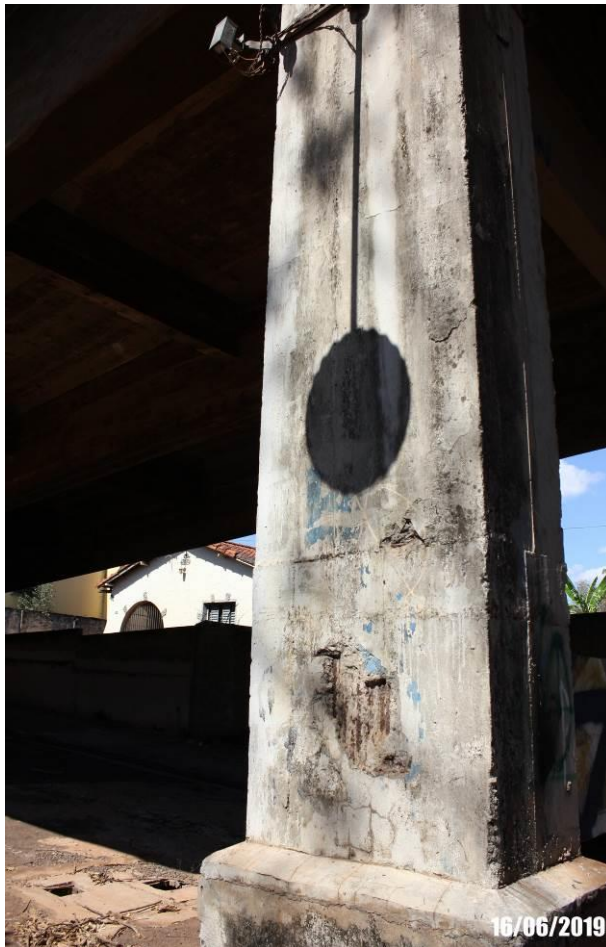
Foto 66: Detalhe de armadura exposta e deslocamento de concreto.

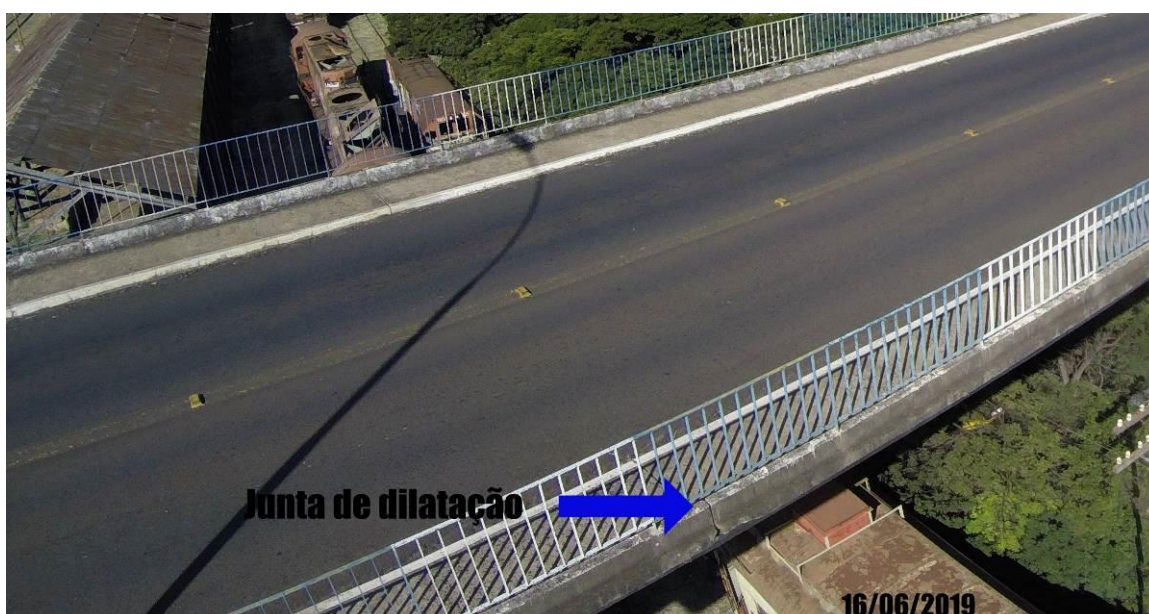
Foto 02: Vista da face superior do tabuleiro, apresentando dilatação no passeio do tabuleiro

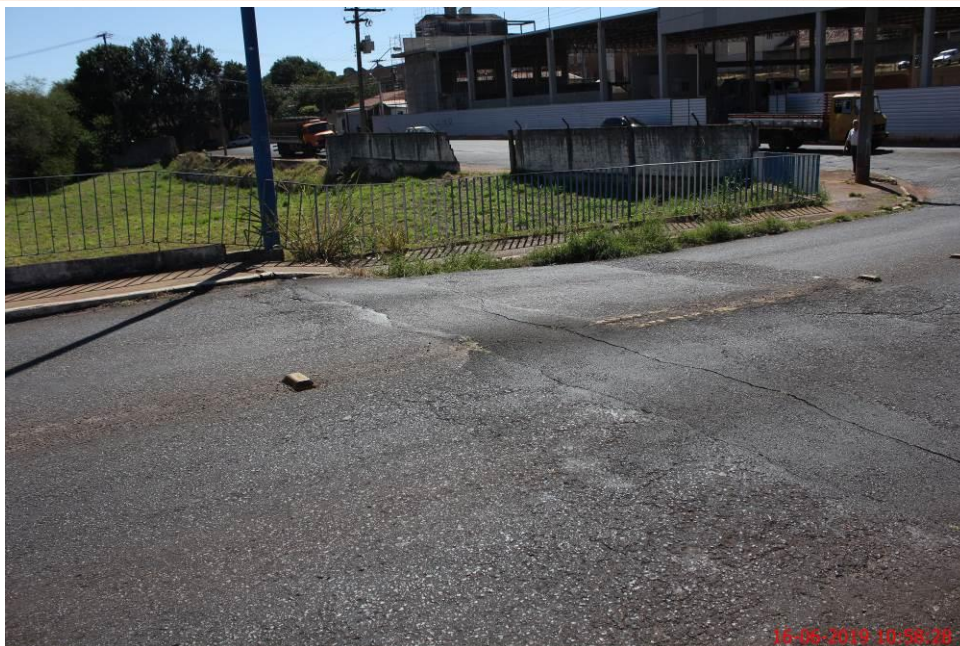
Foto 10: Detalhe do encontro entre o pontilhão e a via com a junta coberta pelo pavimento flexível.

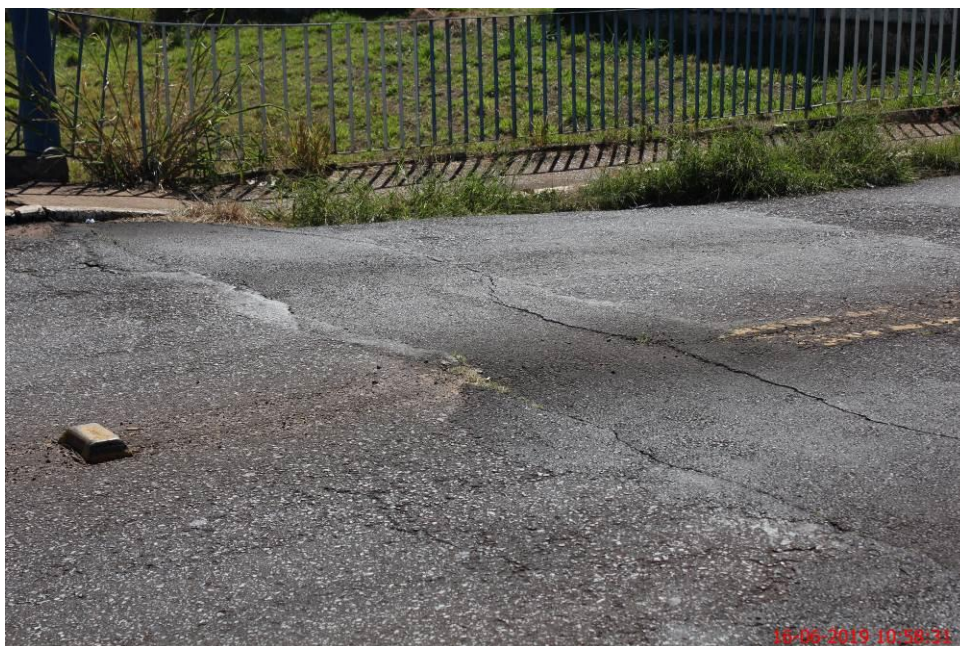
Foto 11: Detalhe do encontro entre o pontilhão e a via com a junta coberta pelo pavimento flexível.

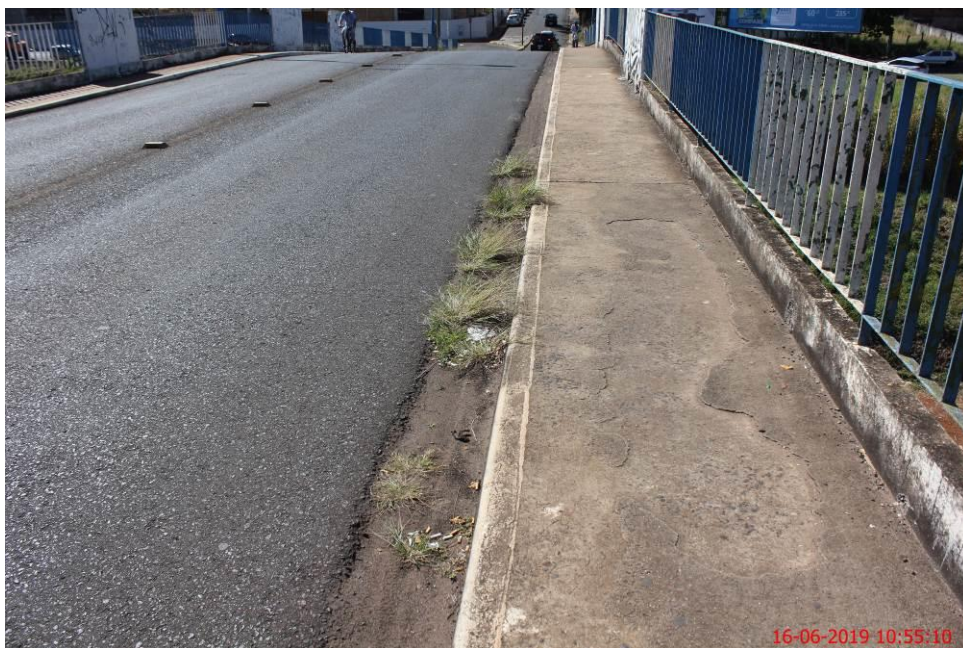
Foto 12: Detalhe do deslocamento de concreto no passeio. Detalhe de vegetação entre a sarjeta e o pavimento flexível.

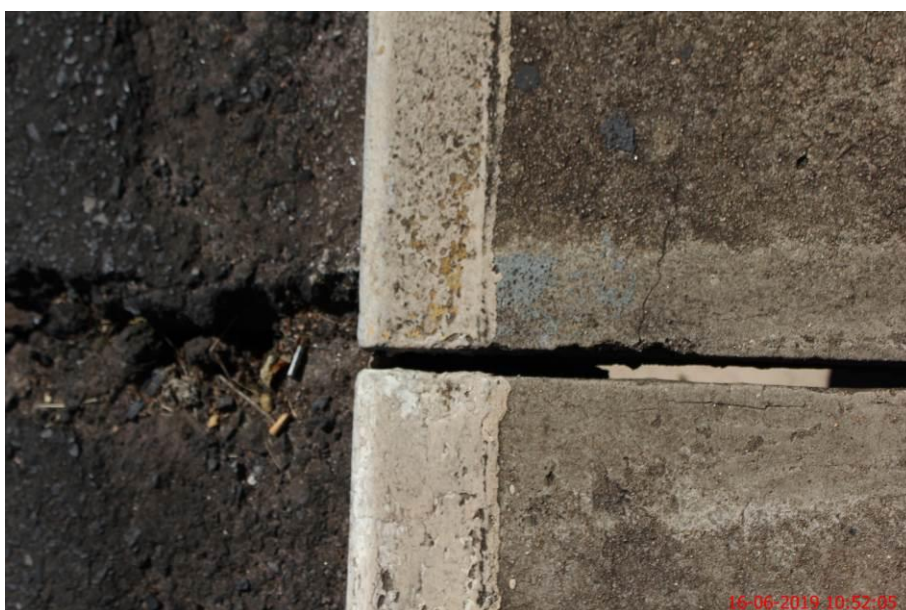
Foto 17: Detalhe da junta de dilatação do passeio sem material flexível.

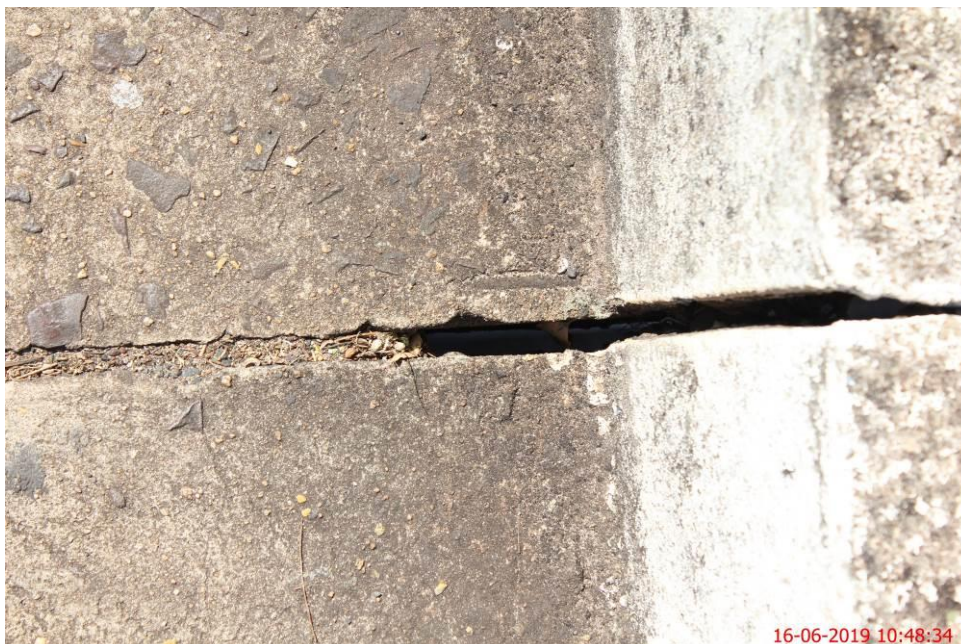
Foto 18: Detalhe da junta de dilatação do passeio sem material flexível.

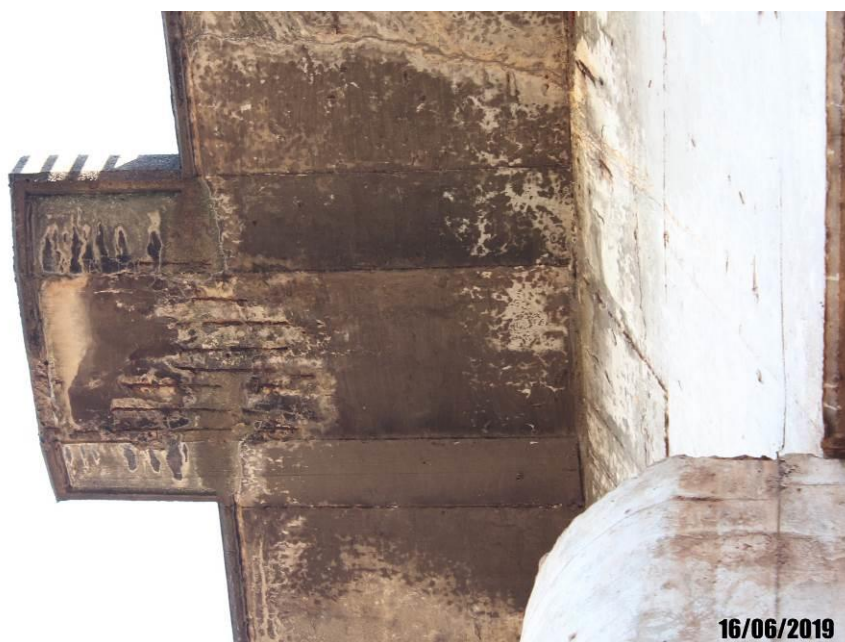
Foto 36: Detalhe de armadura exposta na face inferior do tabuleiro, lateral da viga principal e fissura na face inferior do tabuleiro.

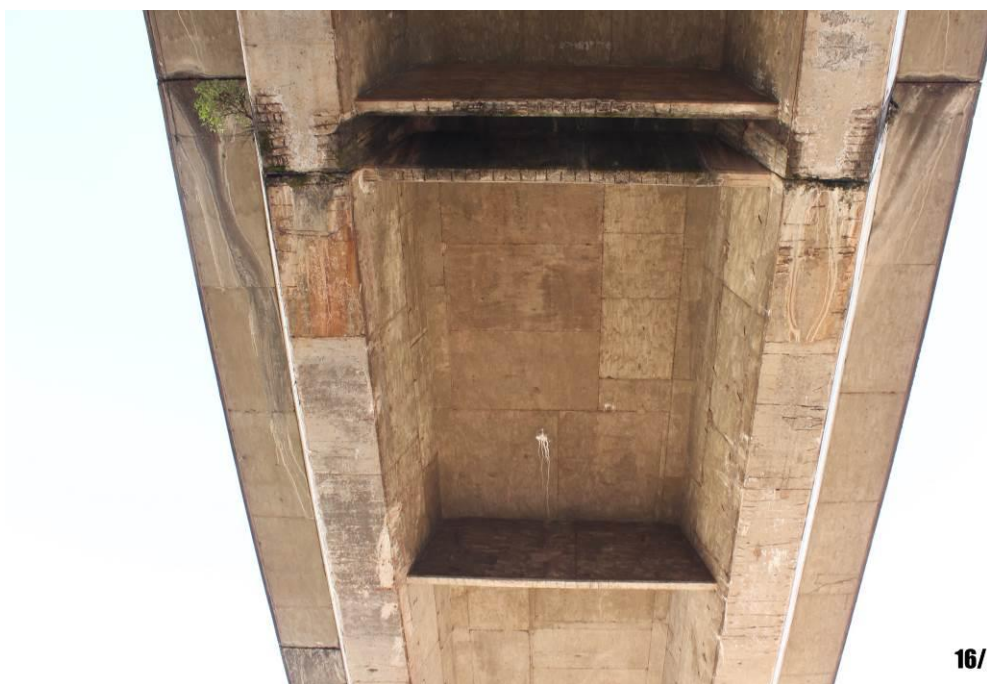
Foto 43: Vista da face inferior do tabuleiro com armadura exposta, eflorescência e vegetação dentro da junta de dilatação.

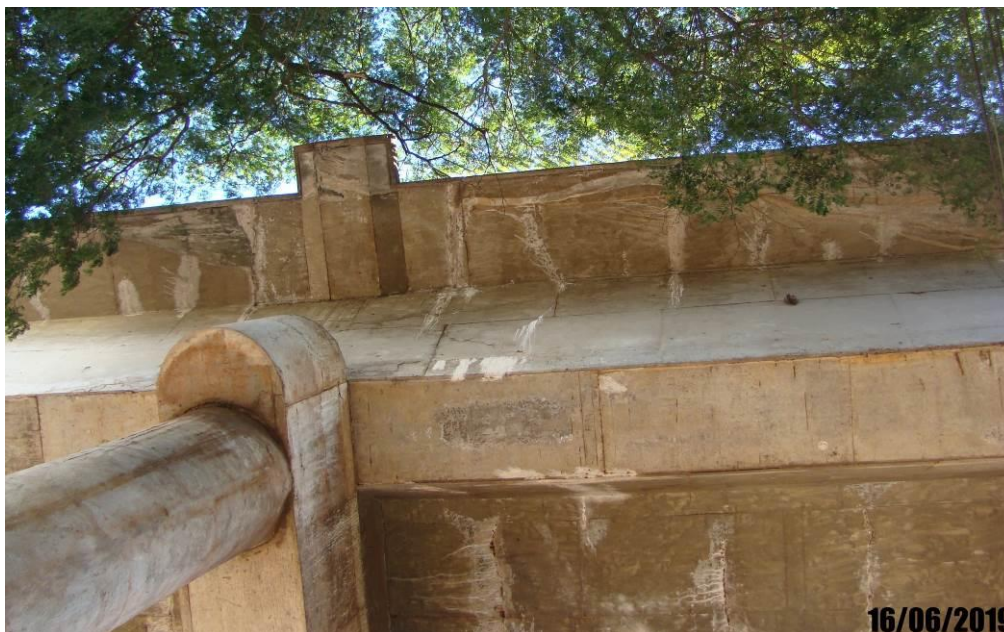
Foto 49: Detalhe da face inferior da viga e do tabuleiro com armadura exposta, eflorescência e deslocamento de concreto.

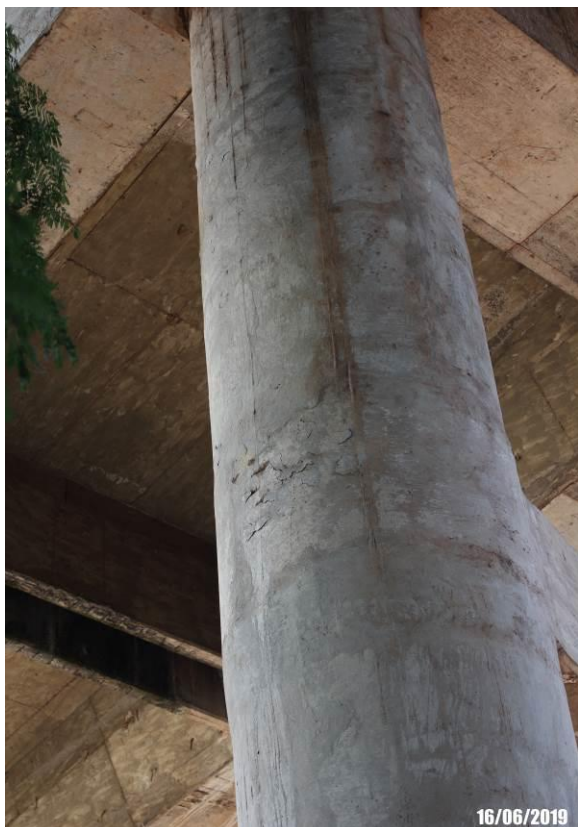
Foto 56: Detalhe de pilares com pequenas fissuras e pontos de deslocamento de concreto.

- Desplacamento: para corrigir o deslocamento do concreto na cabeça do pilar é recomendado injeção de graute. Sua aplicação é realizada pela instalação de bicos de injeção no concreto, que impulsionados por uma bomba elétrica ou pneumática, injetam o graute nos vazios.
- Fissura: Antes de ser iniciada a reparação das fissuras é necessário retirar a vegetação nos pés dos pilares. Estas fissuras podem ser reparadas por injeção de resina epóxica do tipo sikadur 43 HE ou similar. Para aplicação desses materiais deve ser seguido rigorosamente a metodologia do fabricante.

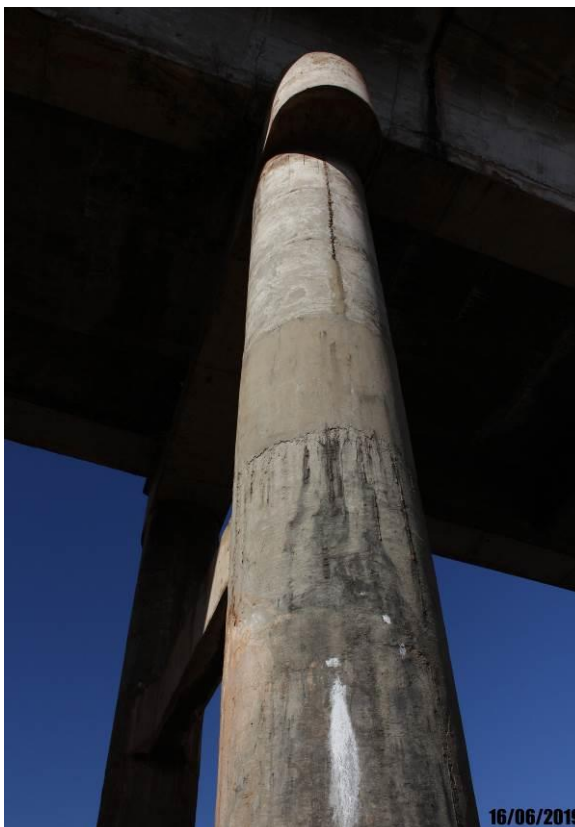
Foto 57: Detalhe de pilares com pequenas fissuras e pontos de deslocamento de concreto.

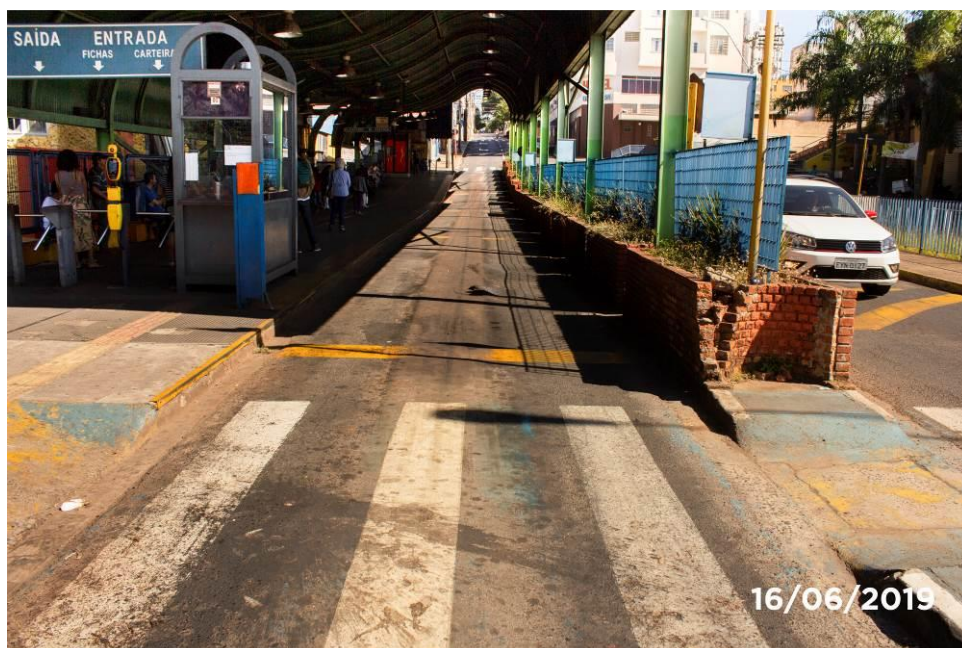
Foto 01: Vista da face superior do tabuleiro.

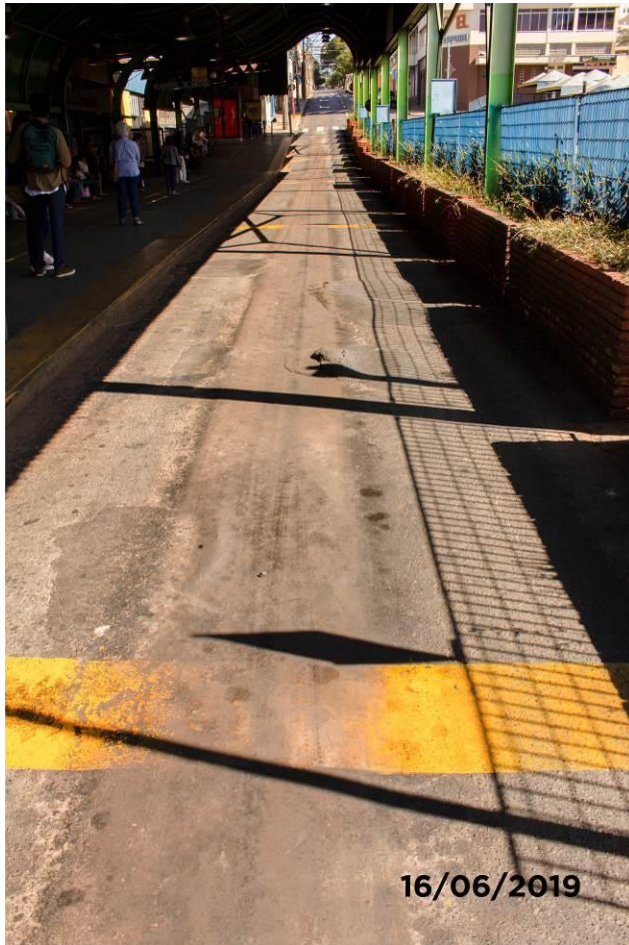
Foto 02: Vista do pavimento asfáltico com ondulações e depressões. Vista da jardineira do terminal rodoviário.

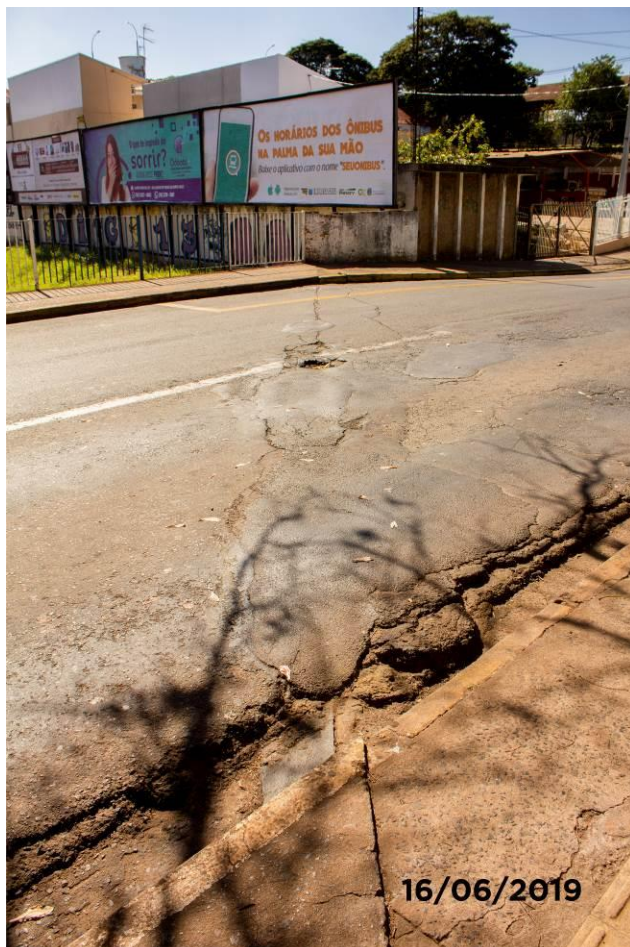
Foto 07: Detalhe da fissura e depressão da junta de dilatação.

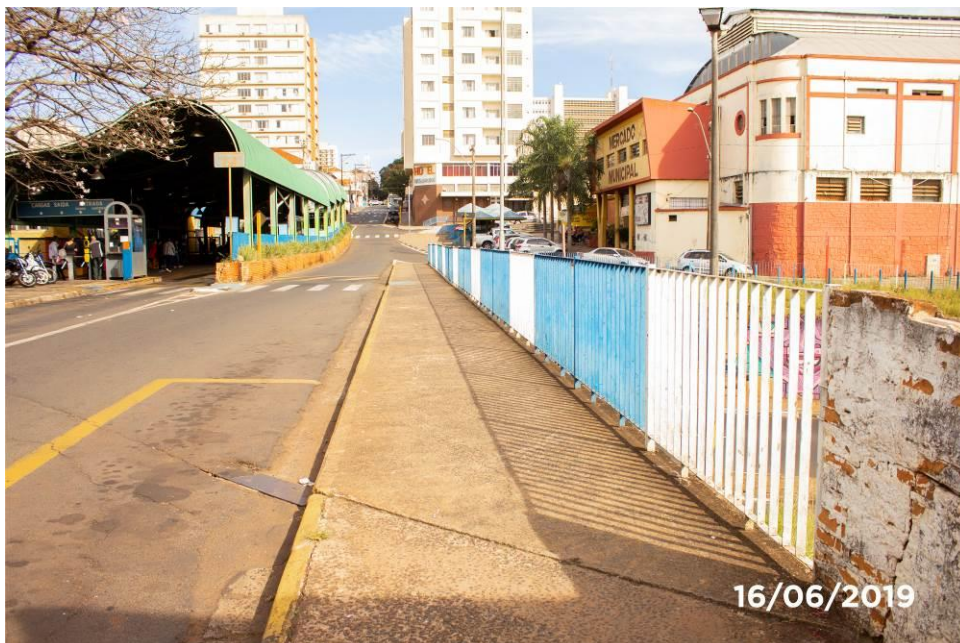
Foto 08: Vista do passeio com a junta de dilatação e apresentando pequenas fissuras.

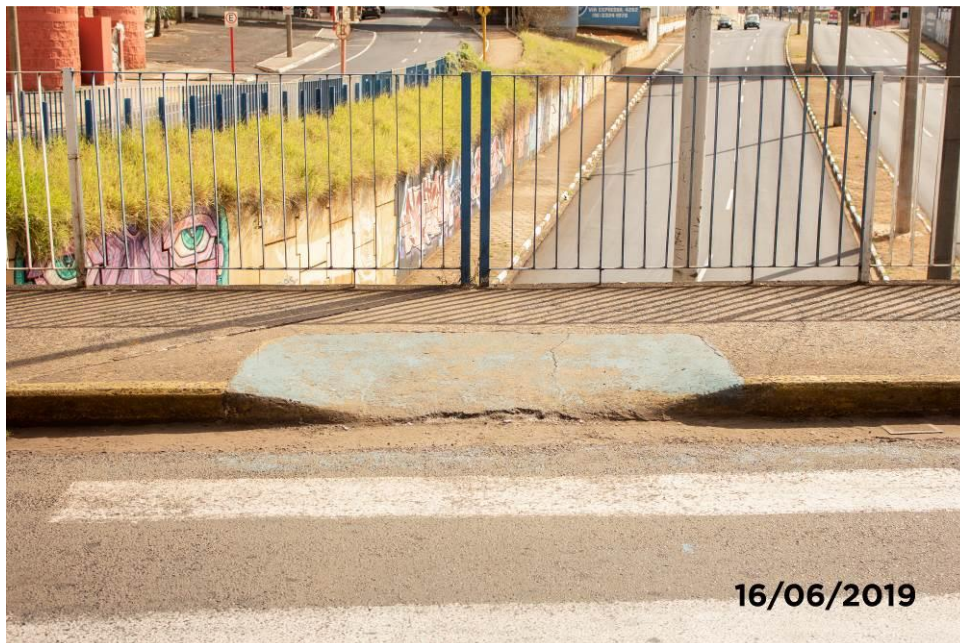
Foto 10: Detalhe do acesso ao passeio com a marcação de acessibilidade desgastada e apresentando fissuras.

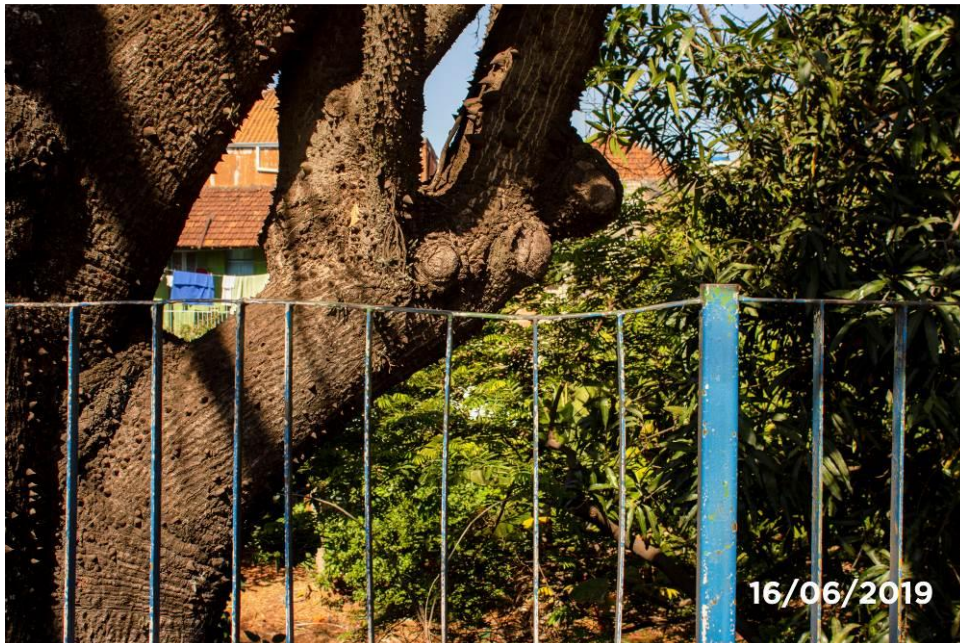
Foto 15: Detalhe da corrosão e um amassado no guarda corpo.

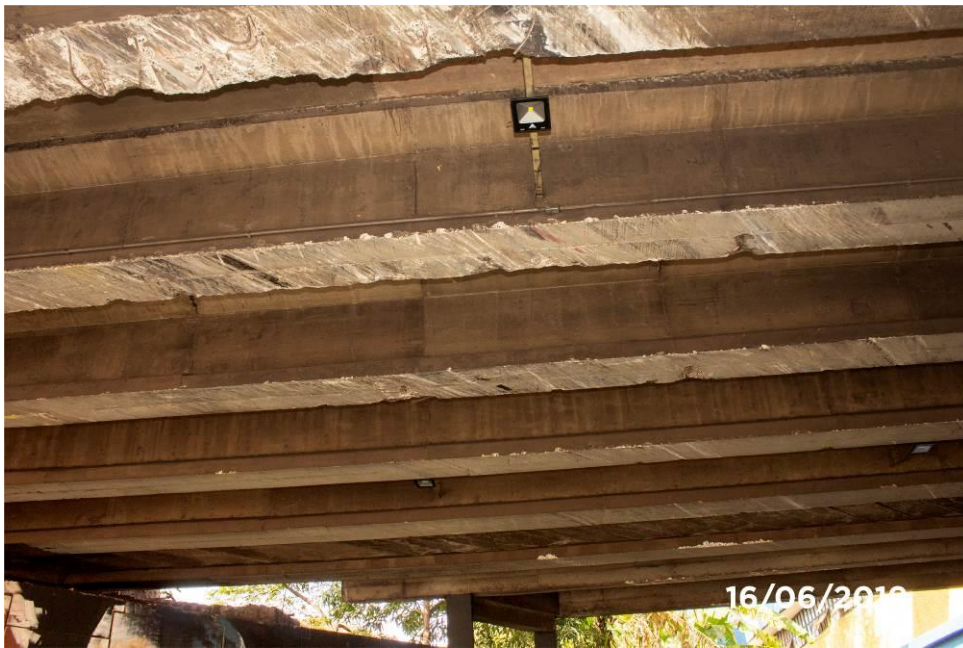
Foto 19: Detalhe das vigas com deslocamento de concreto, armaduras expostas e rompidas.

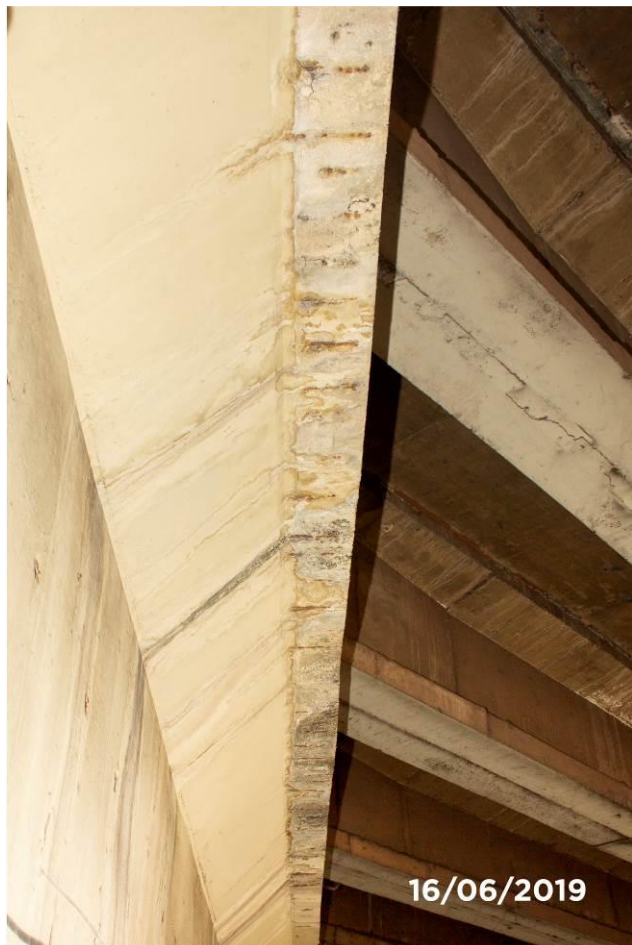
Foto 32: Armadura exposta na viga de travamento transversal sobre os pilares centrais.

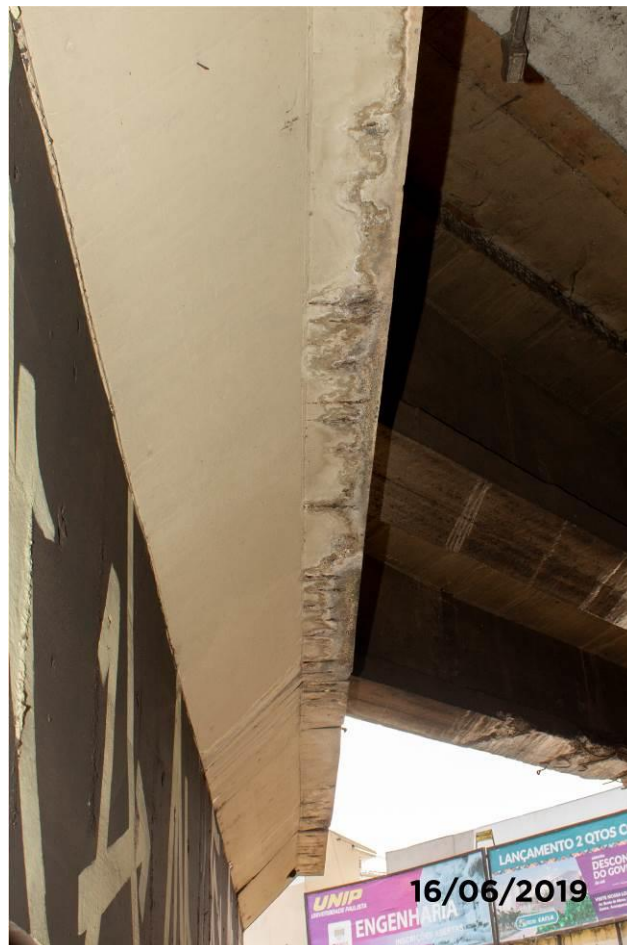
Foto 33: Armadura exposta na viga de travamento transversal sobre os pilares centrais.
