**Anotação de Responsabilidade Técnica - ART**  
**Lei nº 6.496, de 7 de dezembro de 1977**  
**Conselho Regional de Engenharia e Agronomia do Estado de São Paulo**

Empresa Contratada: **DIFICALI ENGENHARIA E CONSTRUÇÕES LTDA - ME**

Contratante: **MUNICIPIO DE ARARAQUARA**

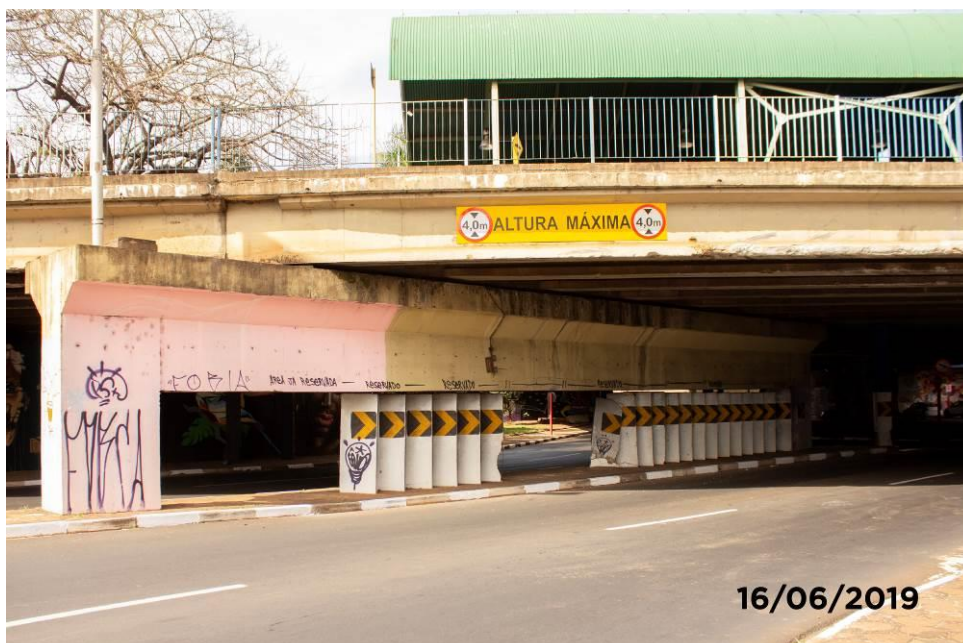
Foto 35: falta de barreiras de proteção, e placas de concreto faltando e danificadas

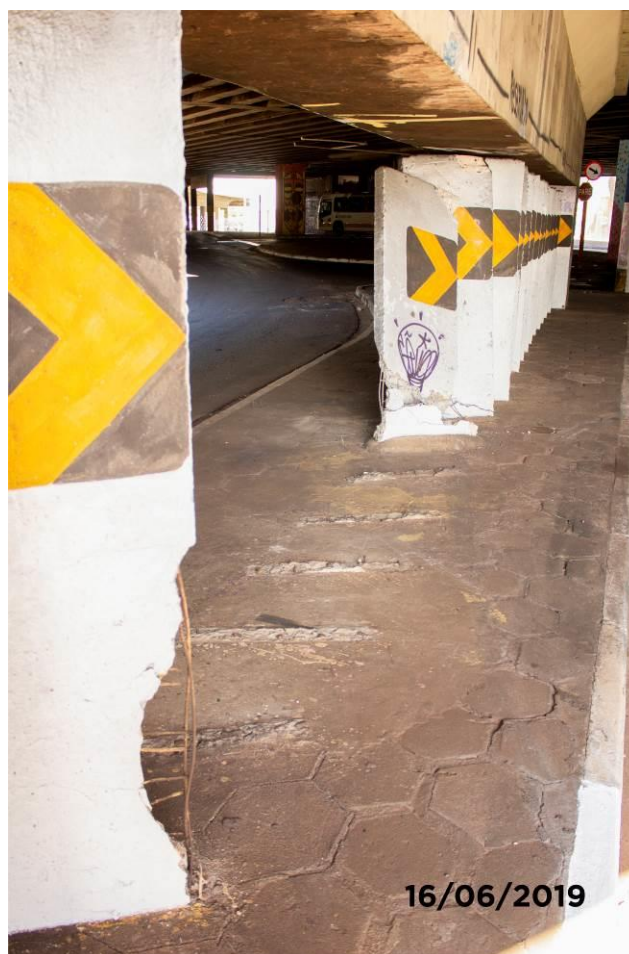
Foto 37: Estrutura de proteção está danificada, necessita ser refeita.

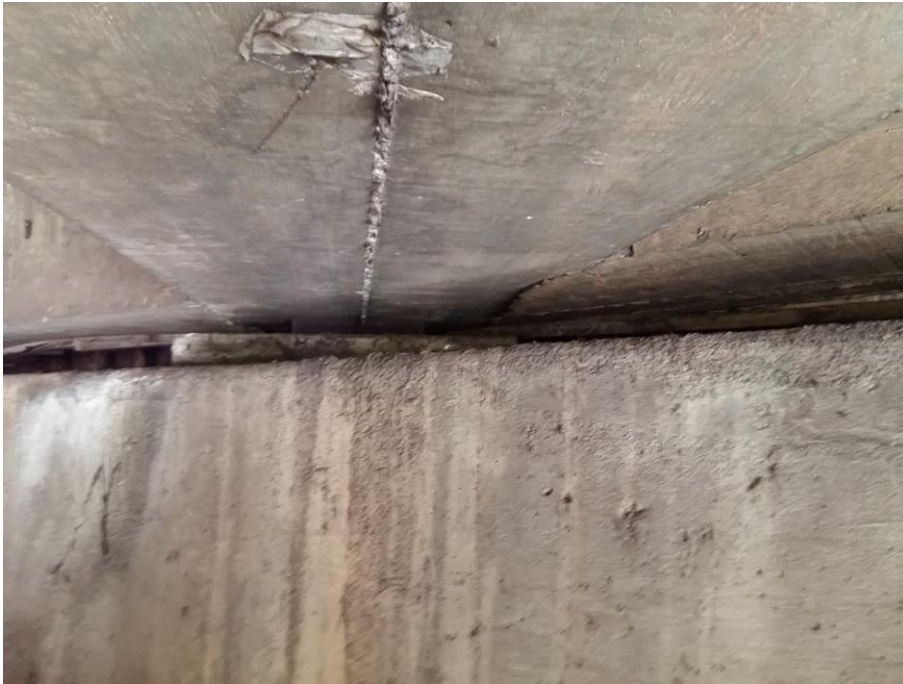
Foto 40: Detalhe do neoprene das extremidades.

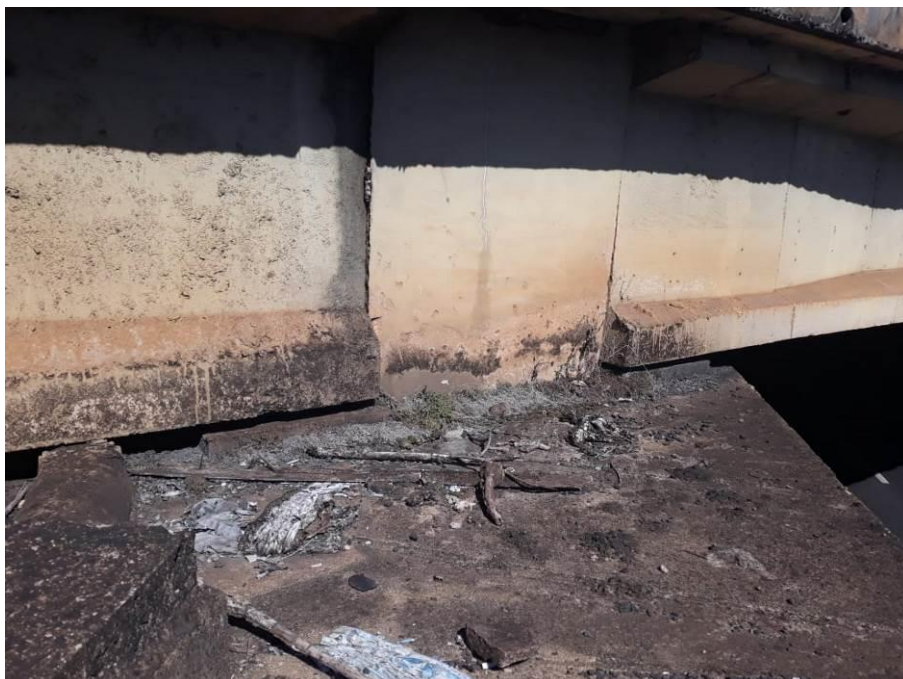
Foto 41: Detalhe da posição central, existe uma alvenaria entre as vigas.

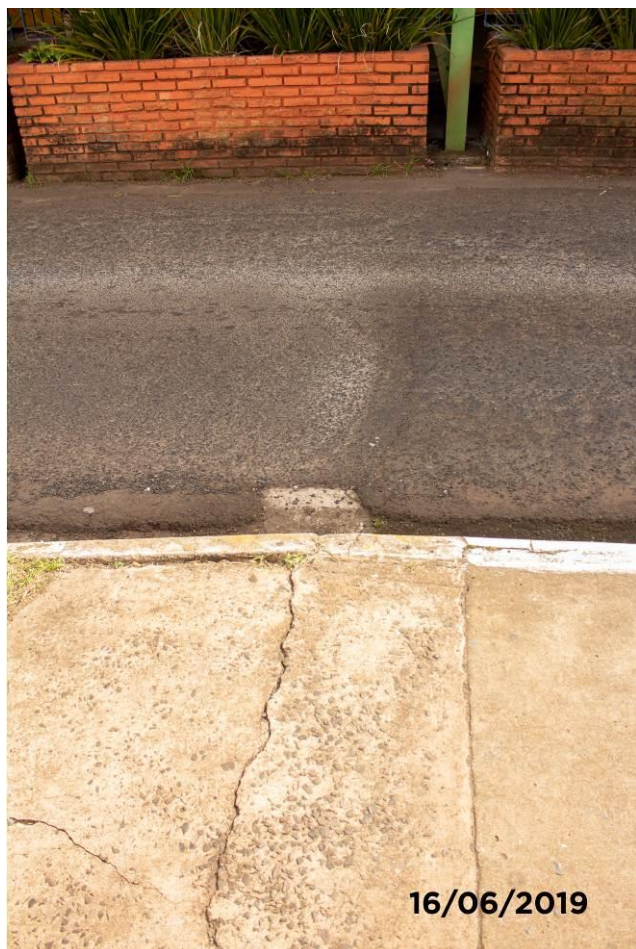
Foto 07: Vista da fissura no pavimento asfáltico e no passeio entre o encontro do viaduto e a via.

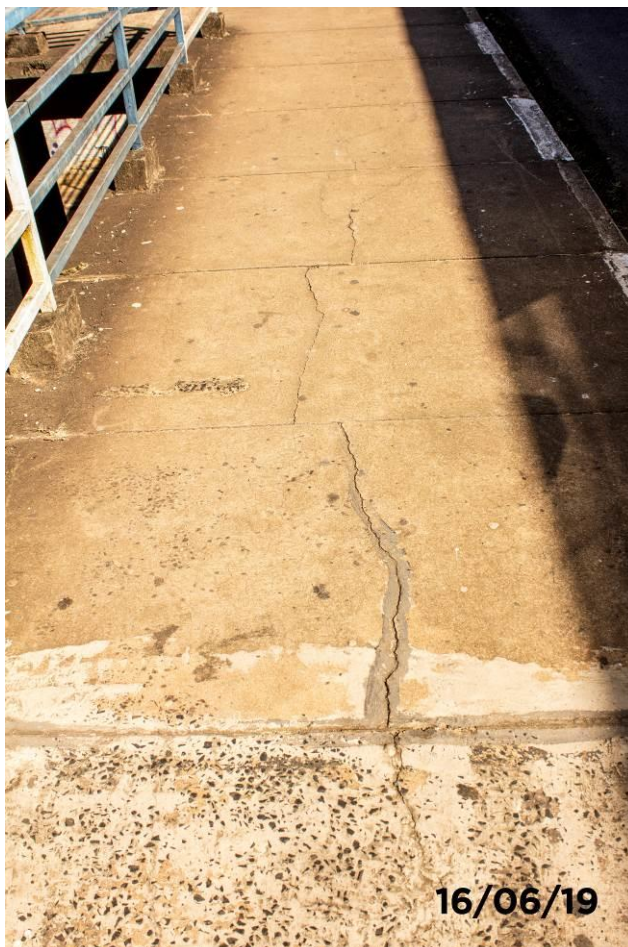
Foto 11: Vista de fissuras no passeio, acesso a passarela.

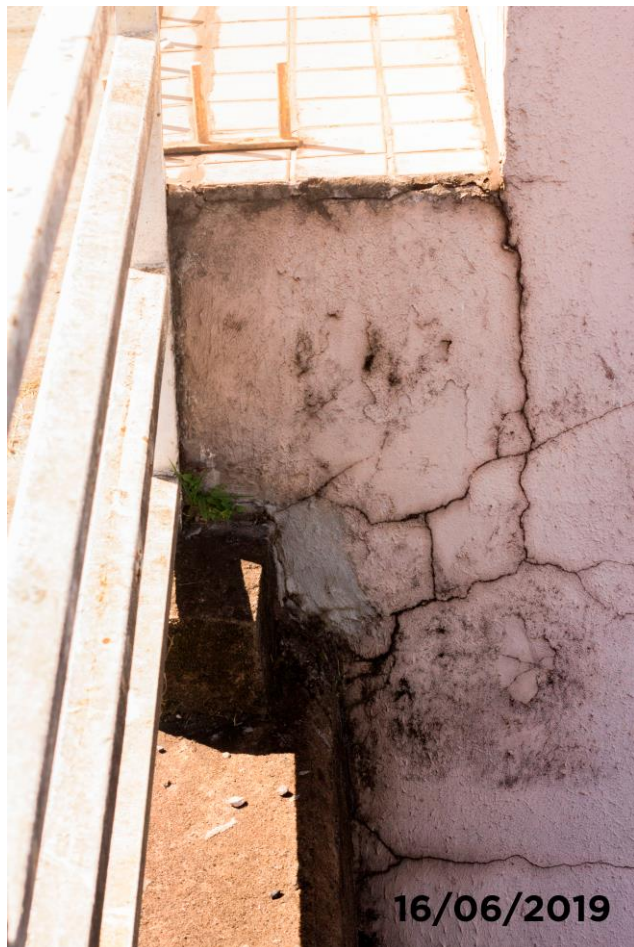
Foto 19: Detalhe de vegetação e fissura na parede de apoio do guarda corpo.

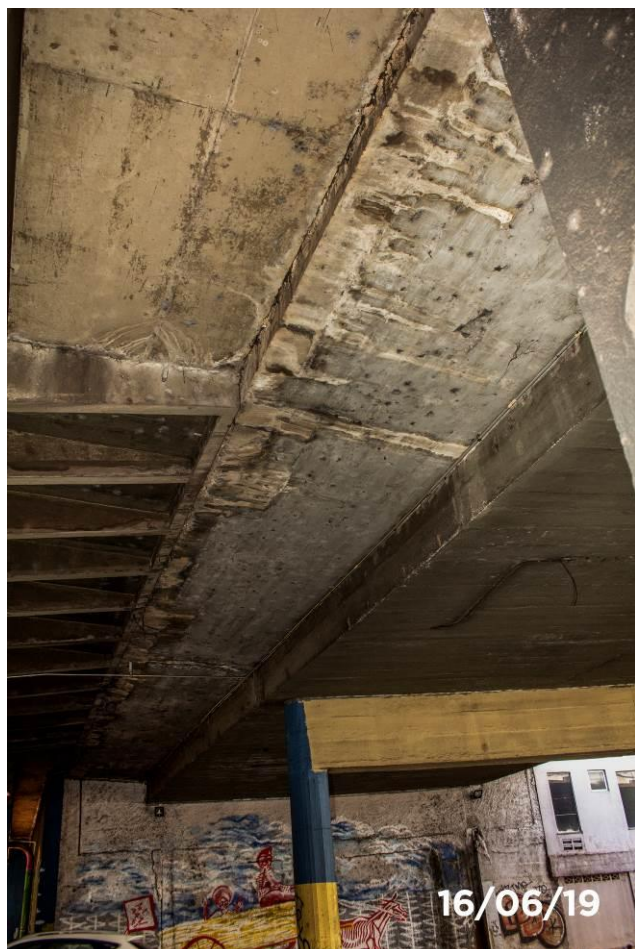
Foto 25: Vista da dilatação entre o viaduto e o terminal rodoviário. Apresenta infiltração, eflorescência, fissura, deslocamento de concreto e armadura exposta.

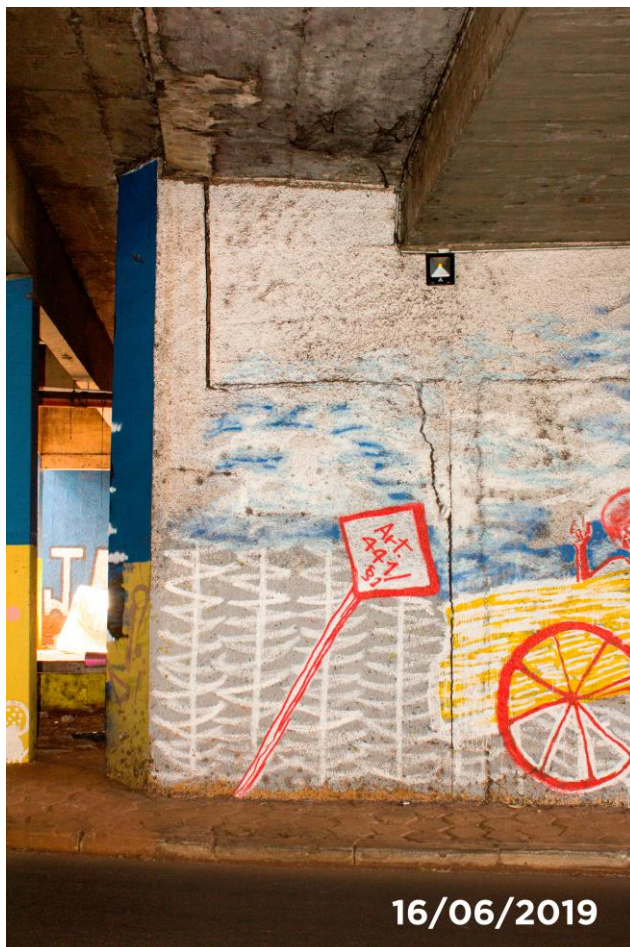
Foto 28: Vista da trinca entre o muro de arrimo e a estrutura do viaduto.

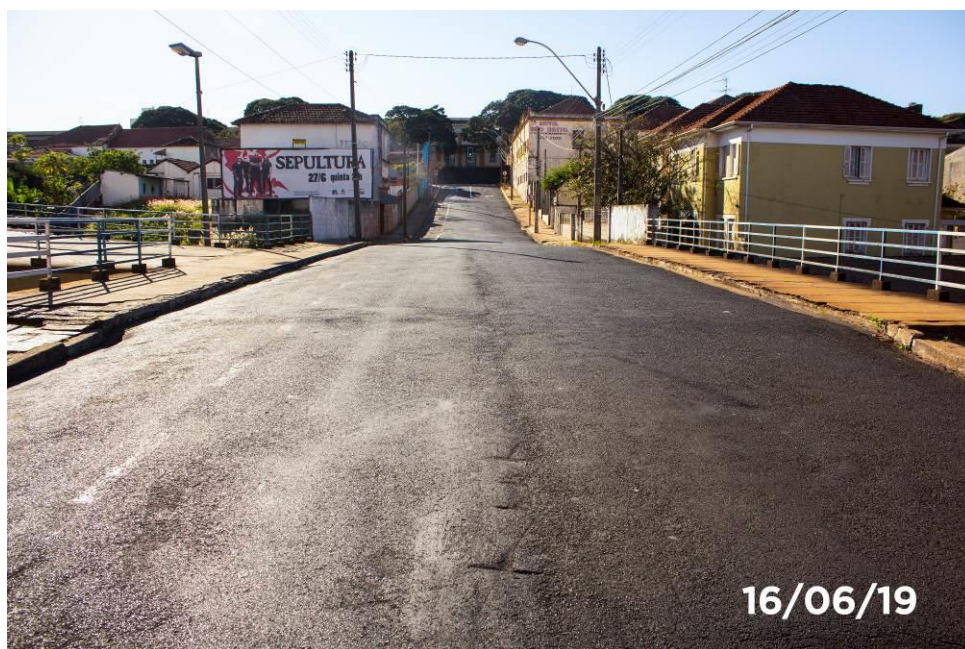
Foto 01: Vista da face superior do tabuleiro, com as patologias no asfalto.

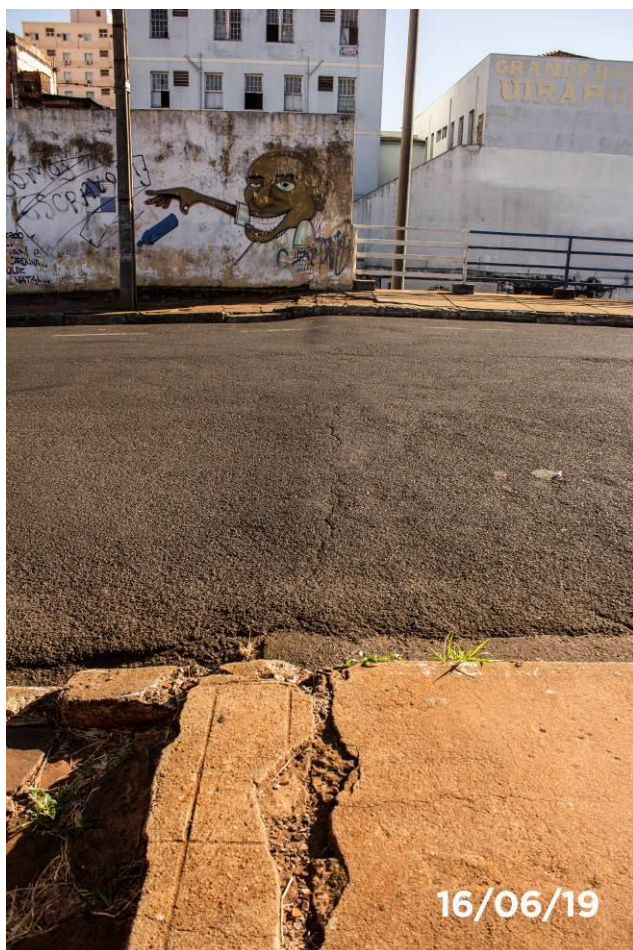
Foto 02: Vista da fissura no pavimento asfáltico no encontro 1.

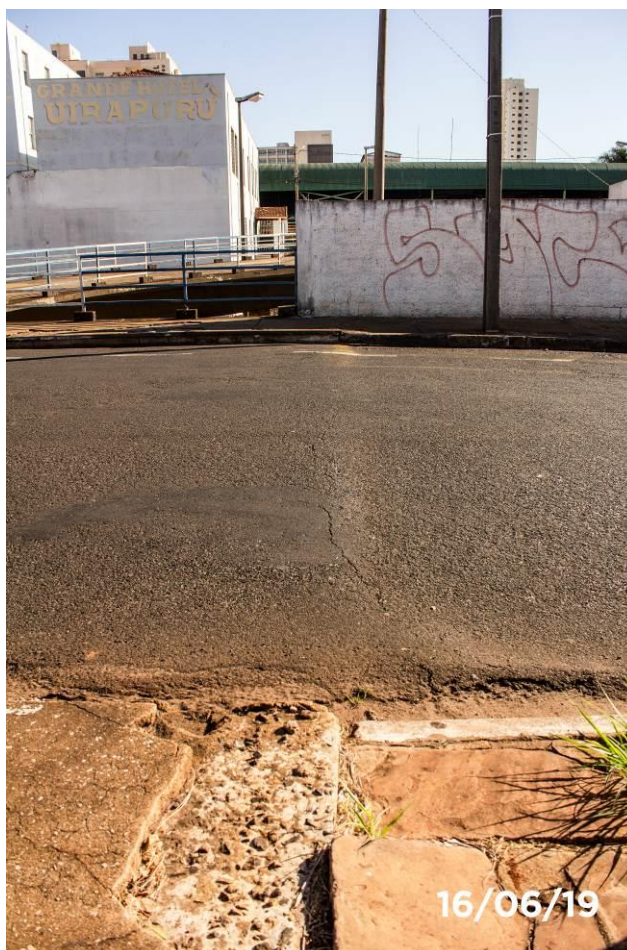
Foto 03: Vista da fissura no pavimento asfáltico no encontro 2.

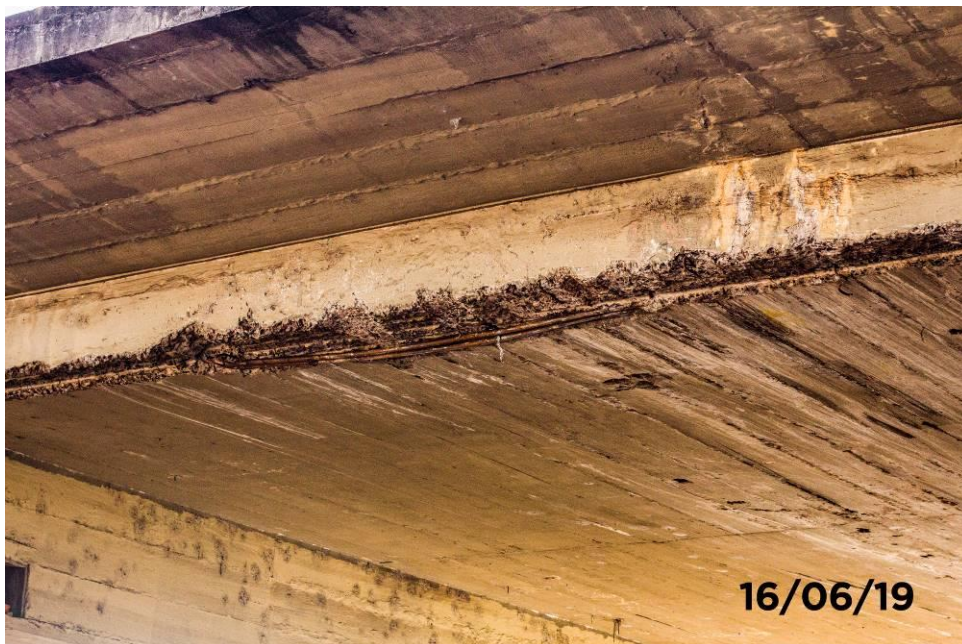
Foto 23: Vista da face inferior do tabuleiro apresentando armadura exposta, deslocamento de concreto, infiltração, eflorescência e rompimento de tubulação elétrica

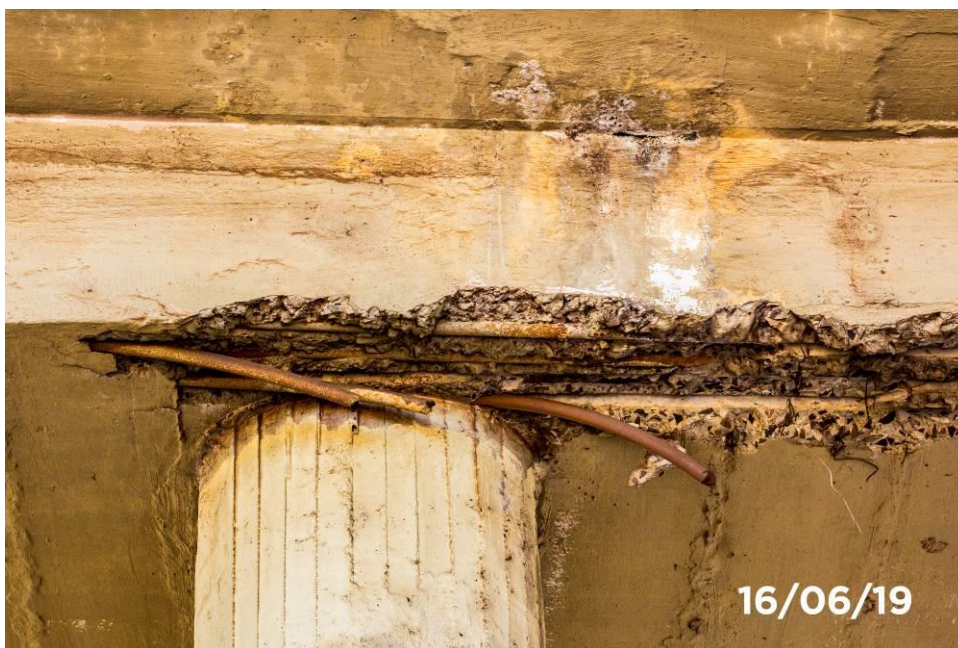
Foto 28: Detalhe de armadura exposta, tubulação rompida e eflorescência.

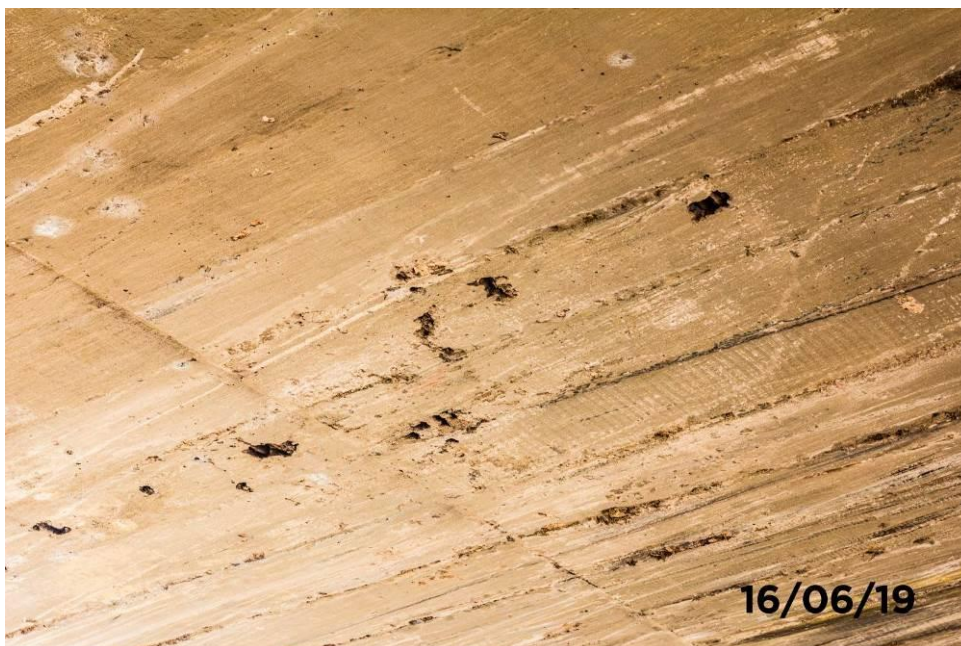
Foto 29: Detalhe de armadura exposta por vazios existente no concreto
